Vol local, perte de contrôle, décrochage

Aéronef	Avion Robin DR400-140B immatriculé F-GJQV
Date et heure	Dimanche 22 janvier 2012 à 10 h 50 ⁽¹⁾
Exploitant	Club
Lieu	Sainte-Eulalie-de-Cernon (12), altitude 2 570 ft
Conséquences	Un passager blessé, avion détruit

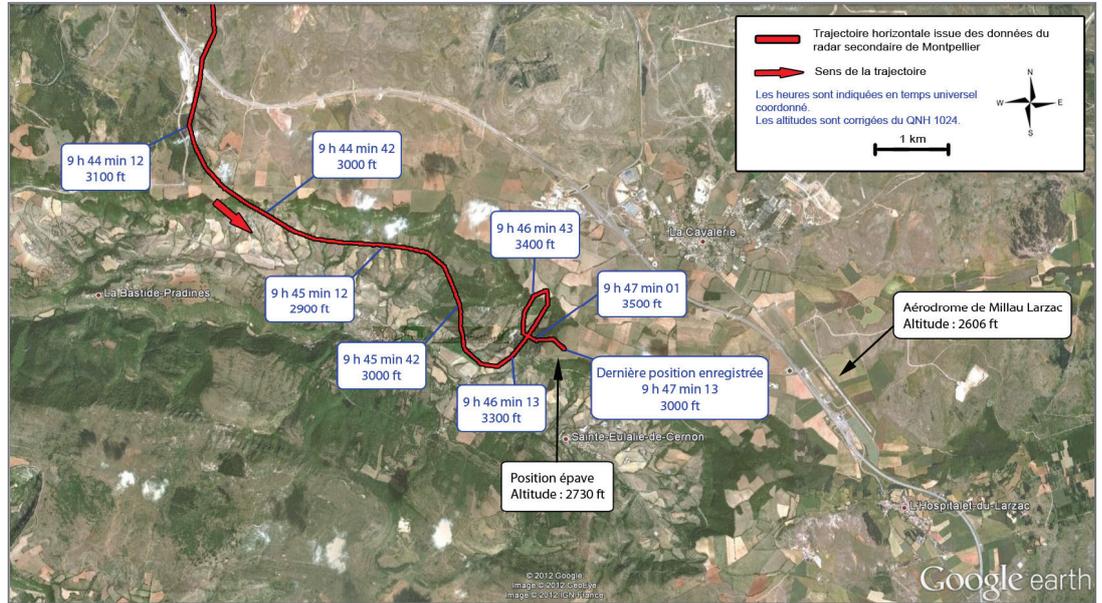
Le pilote décolle de la piste 32 vers 10 h 30 en direction du Viaduc de Millau qu'il atteint dix minutes plus tard. Il indique qu'il réalise son vol à une altitude comprise entre 3 500 ft et 4 000⁽²⁾ ft. Lors du retour vers l'aérodrome, il précise qu'il se dirige vers la branche vent arrière main gauche à 3 600 ft, dans le sud de l'aérodrome, et qu'il perd les références visuelles. Il pense effectuer un demi-tour par la gauche à altitude constante mais ne retrouve pas la vue du sol. Il décide ensuite de monter vers 4 000 ft. Pendant cette manœuvre, il entend l'avertisseur de décrochage et prend conscience de la forte assiette à cabrer qu'il a commandée inconsciemment. Il constate également que l'avion est incliné à gauche au moment où il perd le contrôle, en décrochage. Il indique qu'il réduit la puissance, agit sur le palonnier droit et sort de la couche à une hauteur qu'il estime à environ 300 ft. Il précise que sa vitesse est alors d'environ 80 kt. Il percute le sol avec une forte vitesse verticale, une inclinaison nulle et une assiette longitudinale à cabrer. L'avion s'arrête en une trentaine de mètres. Le pilote sélectionne la batterie sur « off », coupe les magnétos et positionne le sélecteur de la balise de détresse sur « manuel », aide les passagers à évacuer et alerte les secours. Le passager avant, gravement blessé, est évacué par les secours.

Après quinze minutes de vol, le pilote a pu penser qu'il pourrait revenir atterrir sur l'aérodrome de départ avec des conditions météorologiques comparables à celles du décollage. Il ne disposait pas d'une stratégie alternative comme celle de rejoindre un autre aérodrome ou d'emprunter une trajectoire plus au nord. L'examen de la trajectographie issue des données radar montre que lors du retour vers la branche vent arrière, l'avion est progressivement descendu avant de pénétrer dans les nuages. Le pilote a alors tenté de faire demi-tour. En réalité, il a réalisé un 270° par la gauche. Voyant qu'il ne sortait pas de la couche nuageuse, il a décidé de monter. Au cours de cette manœuvre, il a probablement subi une illusion perceptive qui l'a amené à perdre le contrôle de l'avion.
