Rapport

Accident survenu le 13 juillet 2012
sur l'aérodrome du Castellet (83)
à l'avion Gulfstream G-IV
immatriculé **N823GA**
exploité par **Universal Jet Aviation (UJT)**

BEA

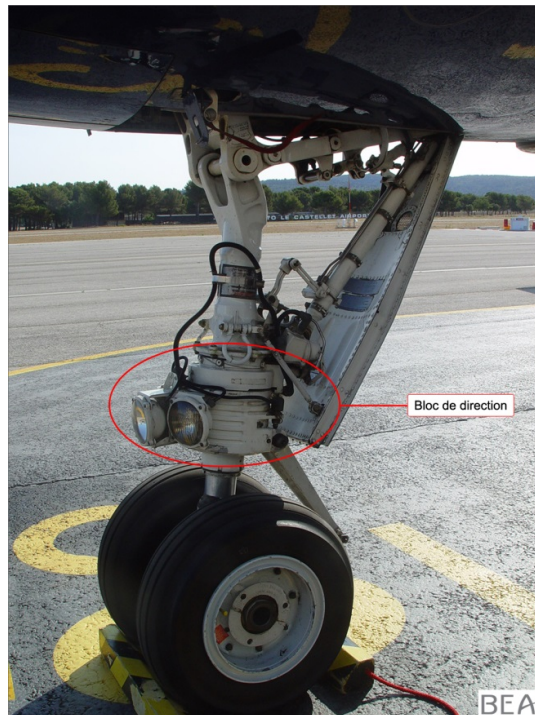
Figure 3 : système de direction du train avant d'un G-IV

Le système de direction du train avant est contrôlé électriquement, mis en fonctionnement hydrauliquement et commandé par l'équipage. Il est utilisé lors du roulage, du décollage et de l'atterrissage. L'orientation des roues s'effectue par l'intermédiaire du bloc de direction qui transmet les efforts de rotation par l'intermédiaire du compas. Les roues du train avant ne sont pas freinées.

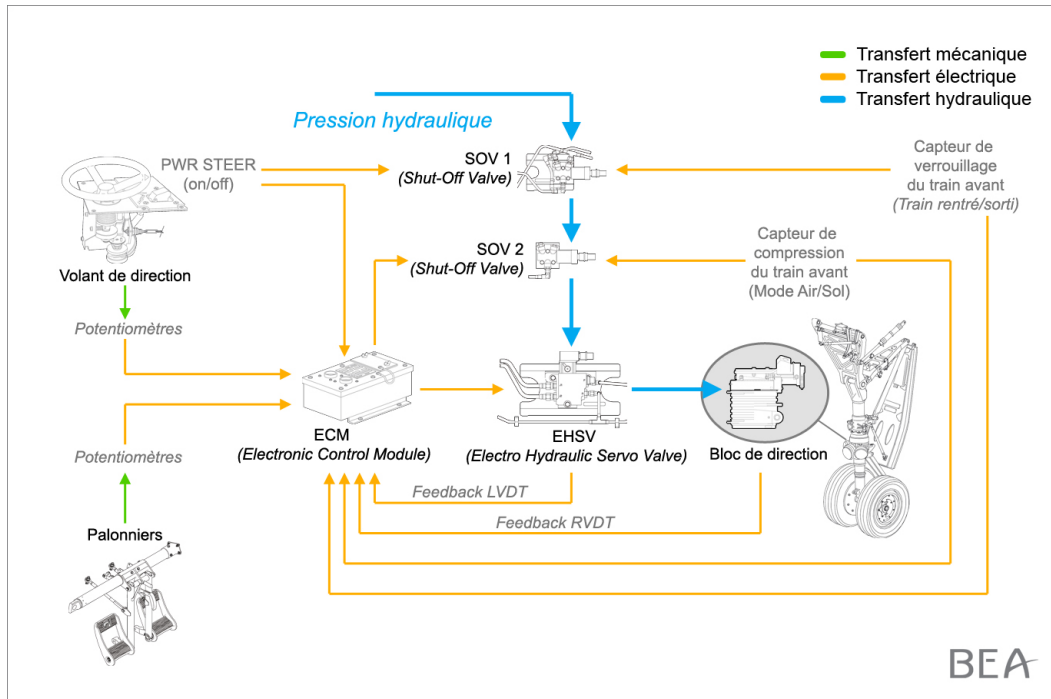
Figure 5 : chaîne de commande de direction du train avant

L'effet n° 5 peut être causé par une défaillance au niveau de l'EHSV (rupture du système d'asservissement de l'EHSV (feedback LVDT, cf. figure 5), position anormale des tiroirs dans la servovalve ou perte de connexion électrique avec l'EHSV). Cet effet ne peut pas avoir été rencontré dans le cas de l'accident car il génère un message d'avertissement sonore et visuel, ce qui n'a pas été le cas lorsque l'avion était sur la piste.

- l'effet n° 3 pouvant être créé par un blocage d'un régulateur du système hydraulique ;
- l'effet n° 4 pouvant provenir :
 - d'un blocage de la boucle d'asservissement du bloc de direction (feedback RVDT cf. figure 5) ;
 - d'un blocage du volant de direction ou une déconnexion interne de ses potentiomètres.

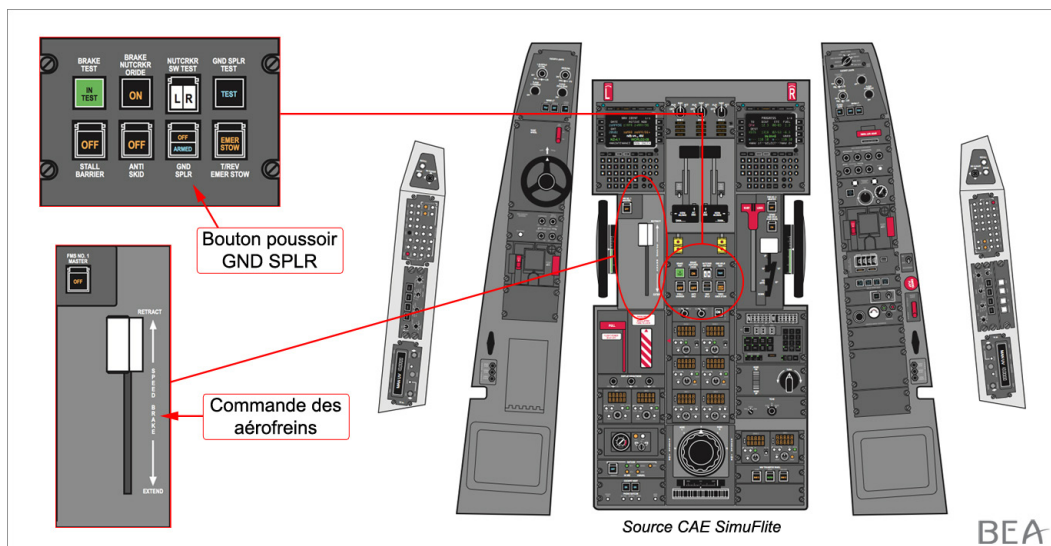
Figure 6 : bouton poussoir GND SPLR et commande des aérofreins

Un appui sur le bouton poussoir GND SPLR permet d'armer les destructeurs de portance sol. Le bouton poussoir s'allume en bleu. Les trois panneaux se déploient alors automatiquement selon un angle de 55° lorsque l'avion est au sol.

La position des destructeurs de portance sol n'est pas directement présentée à l'équipage dans le poste de pilotage. Seul un message GND SPOILER UNARM s'affiche en bleu sur l'EICAS et une alarme sonore « *single chime* » est générée lorsque ces derniers ne sont pas armés et que le train d'atterrissage est sorti et verrouillé.

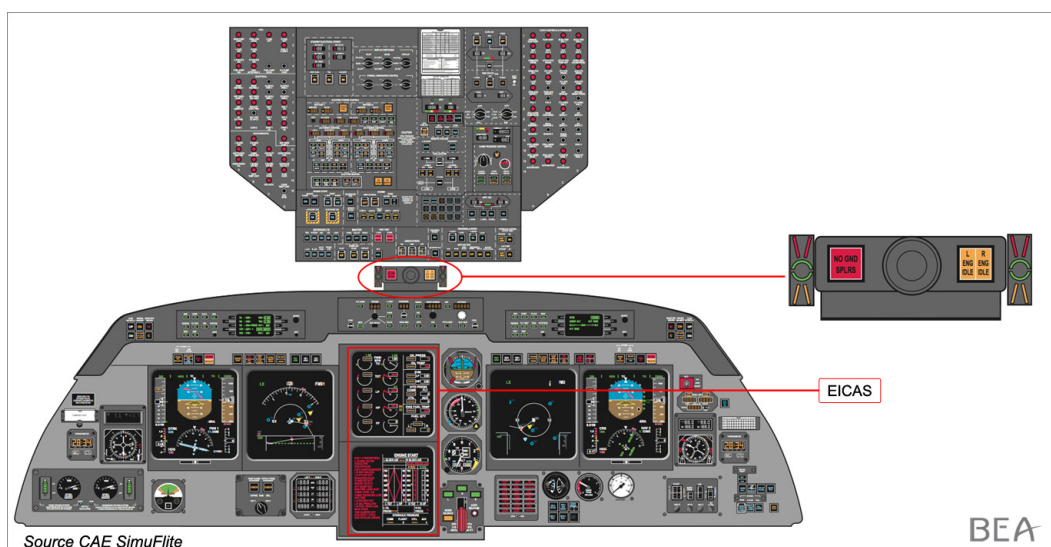
Figure 7 : capsule située sur le panneau central et EICAS

Au sol, en cas de non déploiement des destructeurs de portance sol si ceux-ci sont armés, le message NO GND SPLRS de couleur rouge s'allume sur la capsule située sur le panneau central. Il n'y a pas d'alarme sonore associée ni de message sur l'EICAS.

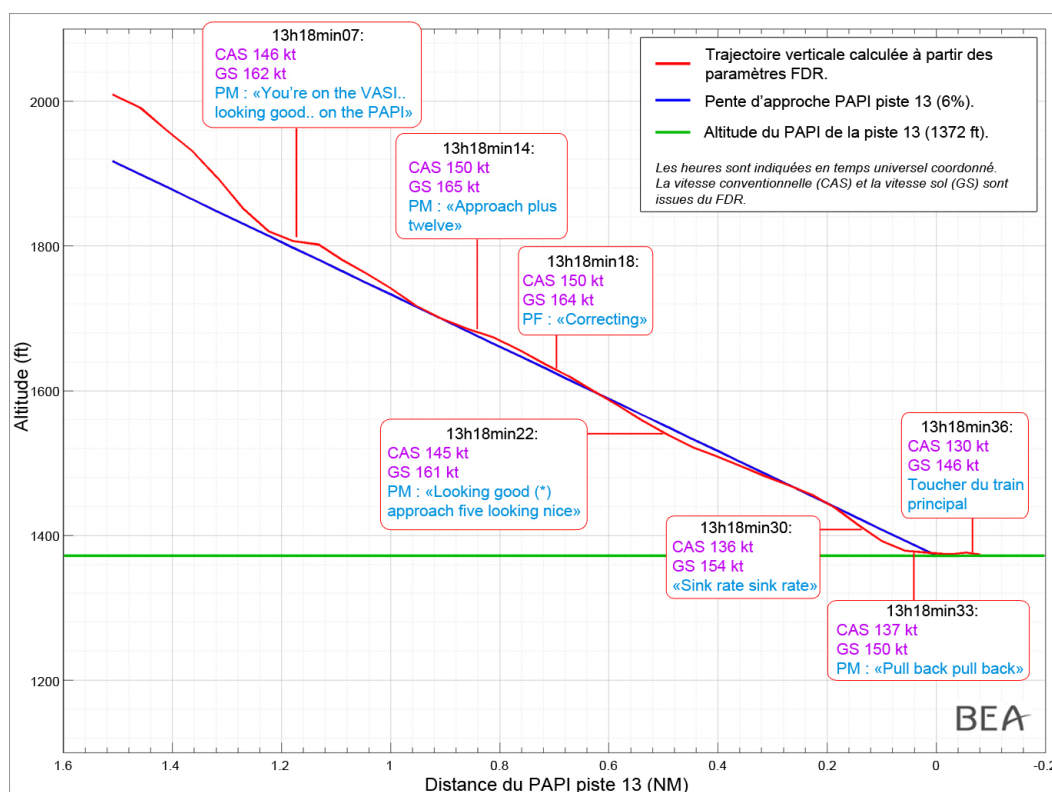
Figure 9 : trajectoire dans le plan vertical
N823GA - 13 juillet 2012

La trajectoire verticale montre que l'équipage intercepte en finale le plan d'approche matérialisé par le PAPI (6 %) à une hauteur d'environ 430 ft. Ce plan d'approche est maintenu avec une vitesse indiquée de 150 kt, proche de la Vapp théorique (148 kt). Une composante de vent arrière d'une dizaine de nœuds est présente en approche finale. A l'approche du seuil la vitesse indiquée diminue vers la Vref de 138 kt.

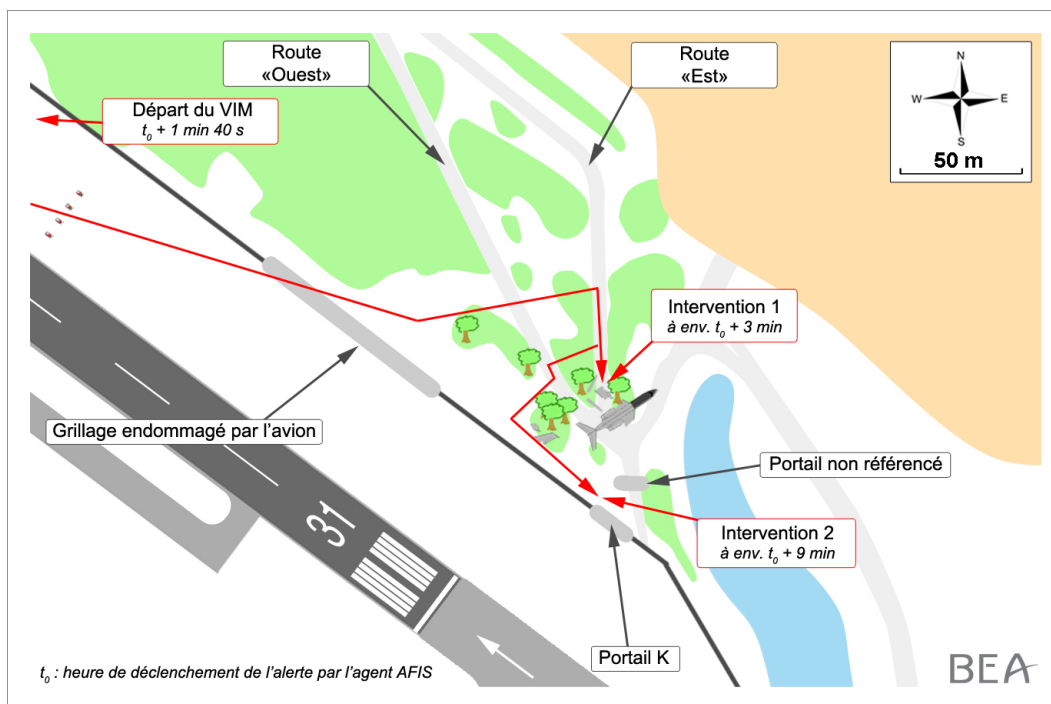
Figure 15 : cheminement et positions d'intervention estimés du pompier, selon son témoignage

Il a été prévenu immédiatement après la sortie de piste par l'agent AFIS et est intervenu sur site environ 3 minutes après le déclenchement de l'alerte. Il a réalisé la première intervention en statique à environ 30 mètres de l'épave à l'aide du canon du véhicule d'intervention mousse (VIM), à plein débit, pendant environ 30 secondes. Gêné par des arbres situés entre lui et l'avion, il a changé de stratégie et a décidé de contourner l'épave par le sud. La deuxième intervention a été réalisée environ 6 minutes après la première intervention, également en statique à environ 30 mètres de l'épave, d'abord sur l'étendue d'eau sur laquelle brûlait du carburant⁽²⁰⁾, puis sur l'épave. Le canon a été utilisé à demi-débit jusqu'à épuisement de l'eau. La chronologie détaillée de l'intervention est disponible en **annexe 4**.

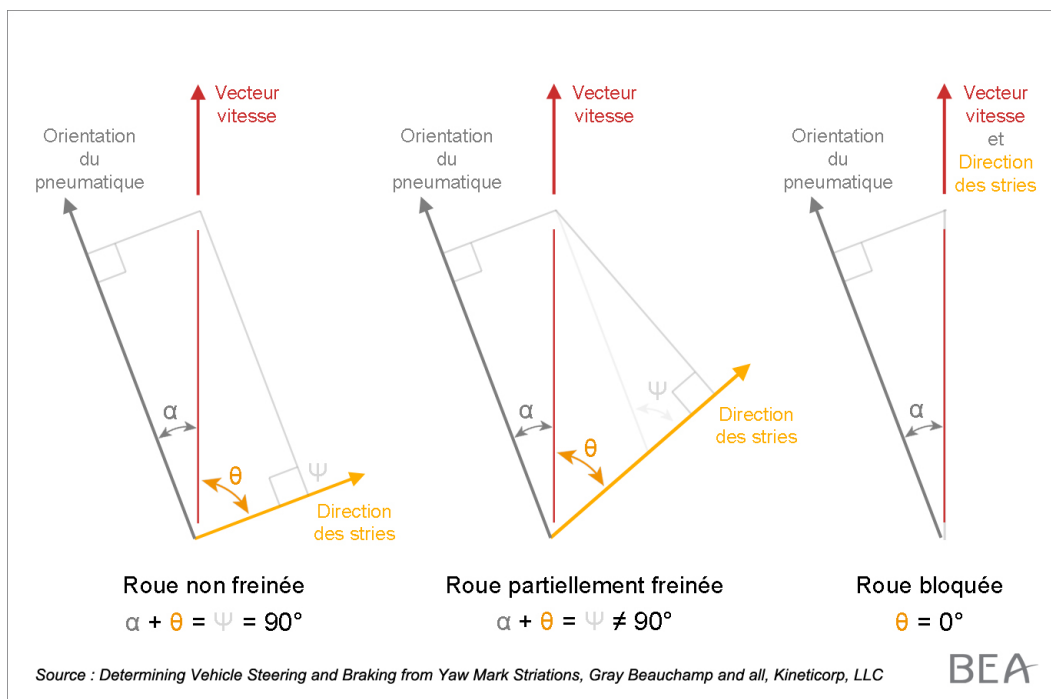
Figure 21 : orientation des stries pour une roue freinée et non freinée, schéma de principe

L'examen des traces de pneumatiques laissées par le N823GA sur la piste a mis en évidence la présence de stries rectilignes orientées vers la droite, dans le sens du déplacement de l'avion.

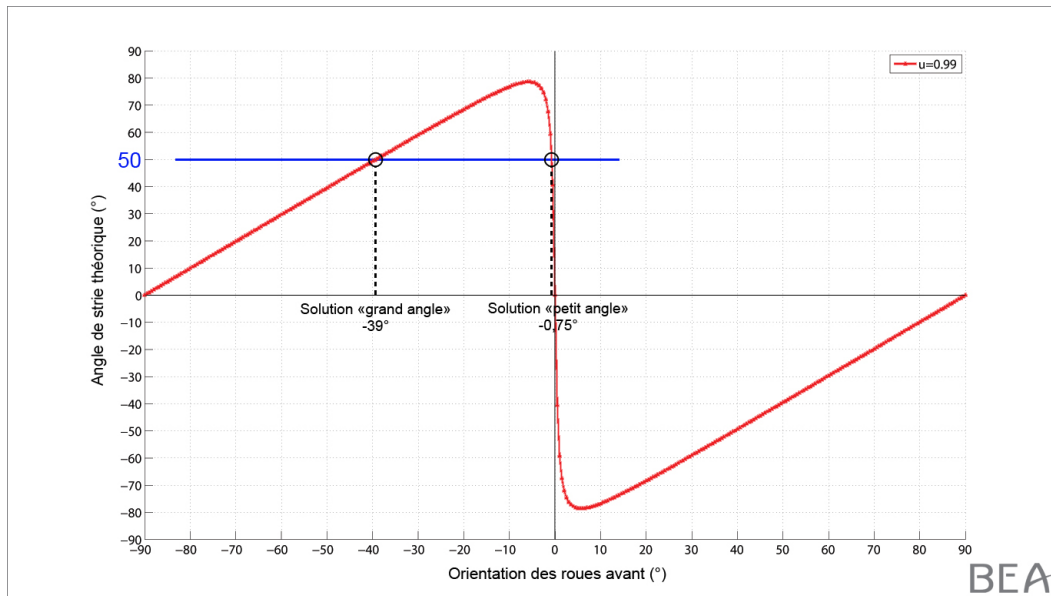
Figure 25 : exemple de valeur d'angle de strie en fonction de l'orientation des roues, pour des valeurs de rotation des roues proches de leur valeur théorique maximale ($u = 0,99$)

L'étude prend en compte différentes vitesses de rotation de la roue, comprises entre zéro et sa valeur théorique maximale⁽³⁰⁾. Les calculs théoriques indiquent que, lorsque la roue tourne à une valeur inférieure à sa valeur théorique maximale, il existe deux solutions d'orientation de roue pour une valeur d'angle de strie donnée : une solution « *grand angle* » et une solution « *petit angle* » (cf. schéma ci-après). Lorsque la rotation des roues est proche de la valeur théorique maximale, la solution « *grand angle* » correspond à une strie sensiblement perpendiculaire à l'orientation de la roue, ce qui rejoint à nouveau le résultat des essais⁽³¹⁾.

L'étude théorique de génération de stries faisant apparaître, pour un même angle de strie, deux orientations possibles de la roue (« *fortement* » et « *faiblement* » orientée), la présence, dans le cas de l'accident, d'un dérapage de l'avion à droite laisse la possibilité d'avoir un train orienté à droite de l'axe avion tout en étant orienté à gauche de la trajectoire (solution « *petit angle* », cf. figure 25). Cette solution a été écartée car :

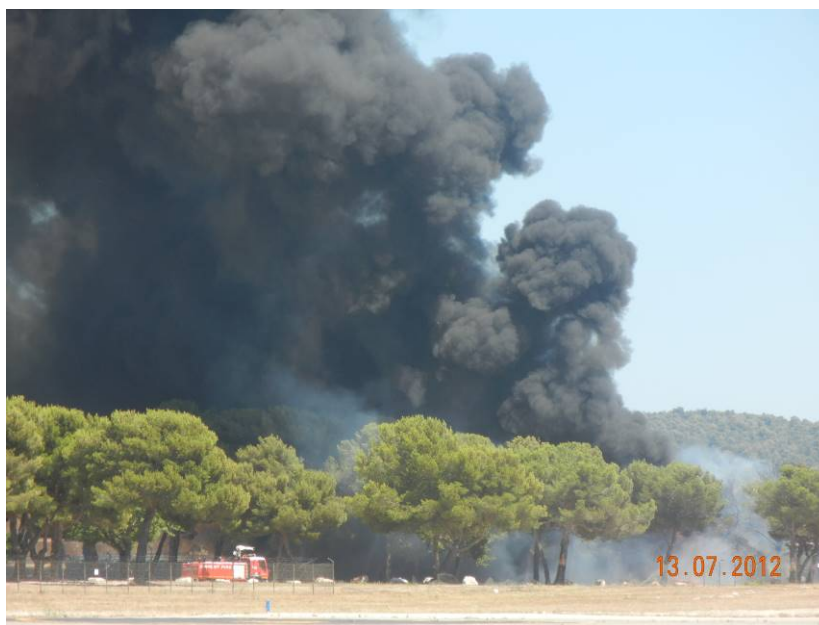
Photo 1

Sur la photo 1, le VIM est arrêté (discussion avec du personnel du circuit). Il est en chemin vers le lieu de sa deuxième intervention.

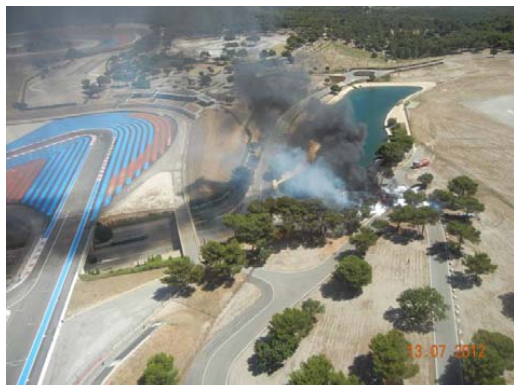
Photo 2

Sur la photo 2 (prise par l'hélicoptère qui vient de décoller), le VIM est devant un portail non référencé, dans l'enceinte du circuit. Il n'a pas encore réalisé sa deuxième intervention.

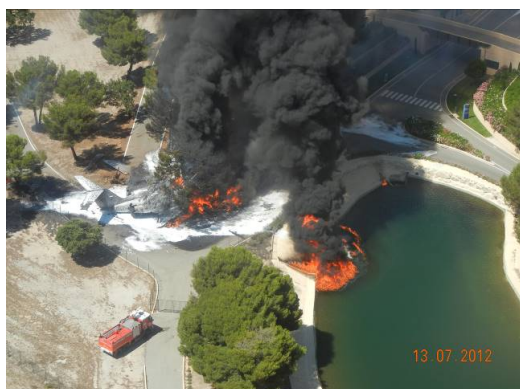
Photo 4

La deuxième intervention est réalisée probablement vers 13 h 28 min sur le lac puis sur l'épave ; il y a environ 6 minutes entre la photo 1, prise sur la route d'accès « ouest », et les photos 4 (la deuxième intervention n'a pas encore débuté) et 5 (la deuxième intervention est en cours).

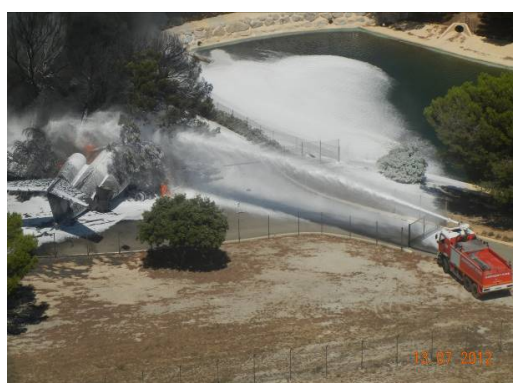
Photo 5

Sur la photo 5, le véhicule est à 30 mètres environ de l'épave et le canon est utilisé avec le demi débit jusqu'à épuisement de l'eau.

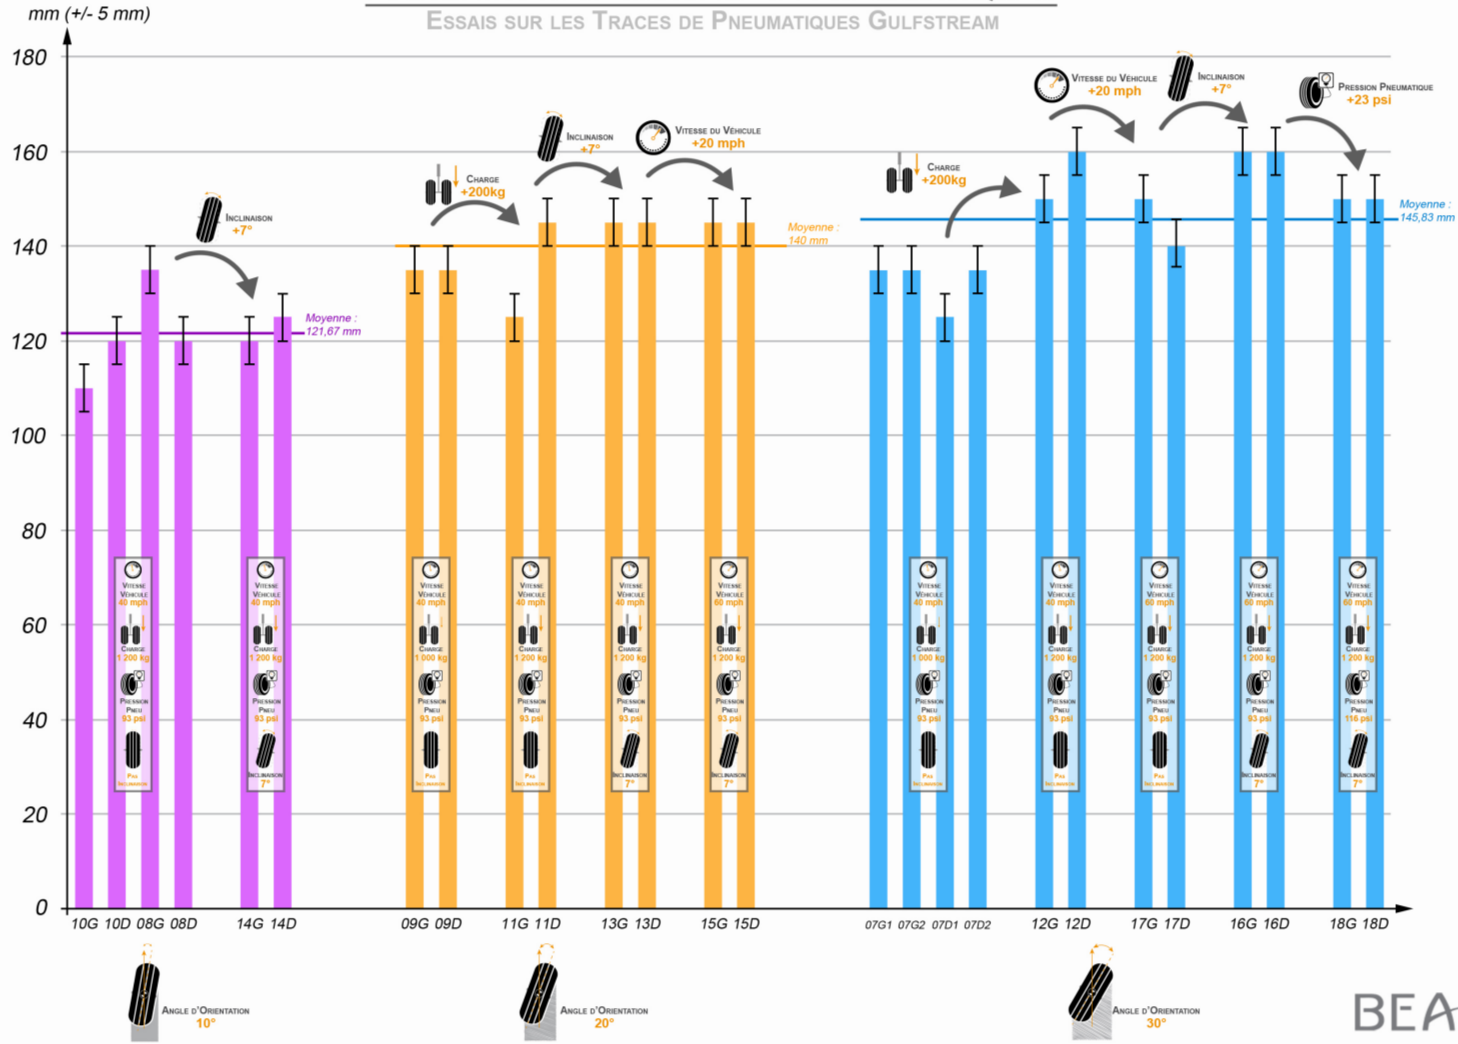
LARGEUR DES TRACES DE PNEUMATIQUES

Les essais réalisés ont permis de faire les constats suivants :

- une augmentation de l'inclinaison de la roue n'a pas beaucoup d'influence sur la largeur des traces. Cependant ces dernières semblent plus foncées.

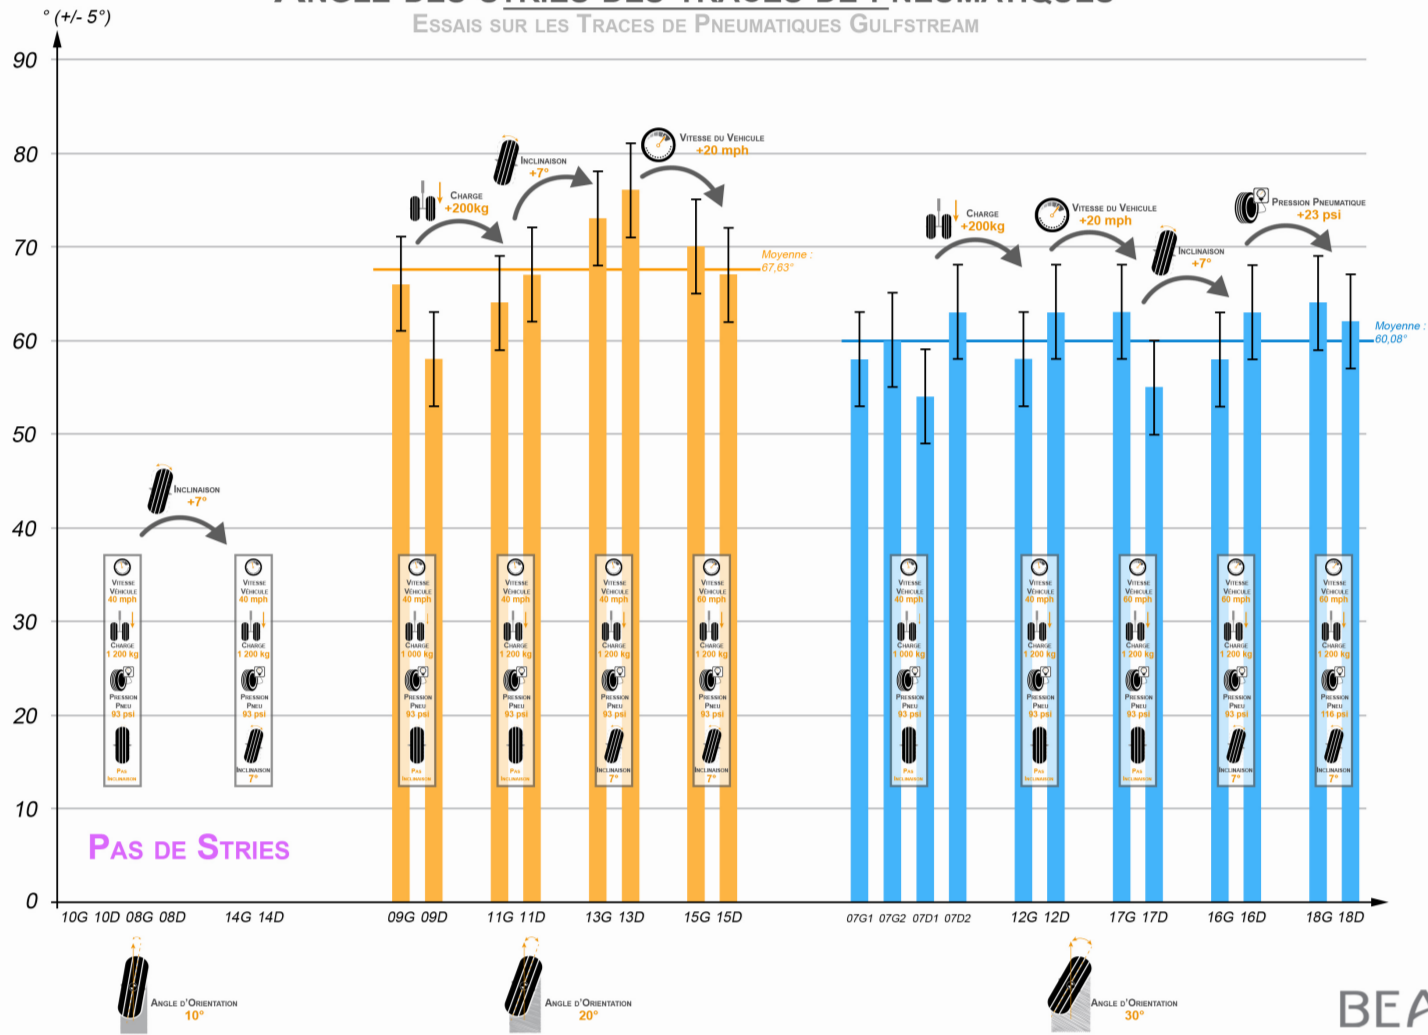
ANGLE DES STRIES DES TRACES DE PNEUMATIQUES

⁽⁶⁾Ce phénomène est particulièrement visible dans nos essais à 30° de braquage.
