**Passage sous la vitesse d'évolution en finale, remise de gaz,
déclenchement du mode de protection Alpha Floor**

Aéronef	Airbus A320-214 immatriculé F-HBNE
Date et heure	11 mars 2013 à 13 h 30 ⁽¹⁾
Exploitant	Air France
Lieu	Aérodrome de Marseille Provence (13)
Nature du vol	Transport public régulier de passagers
Personnes à bord	Commandant de bord (PM) ; copilote (PF) ; 4 PNC et 168 passagers
Conséquences et dommages	Aucun

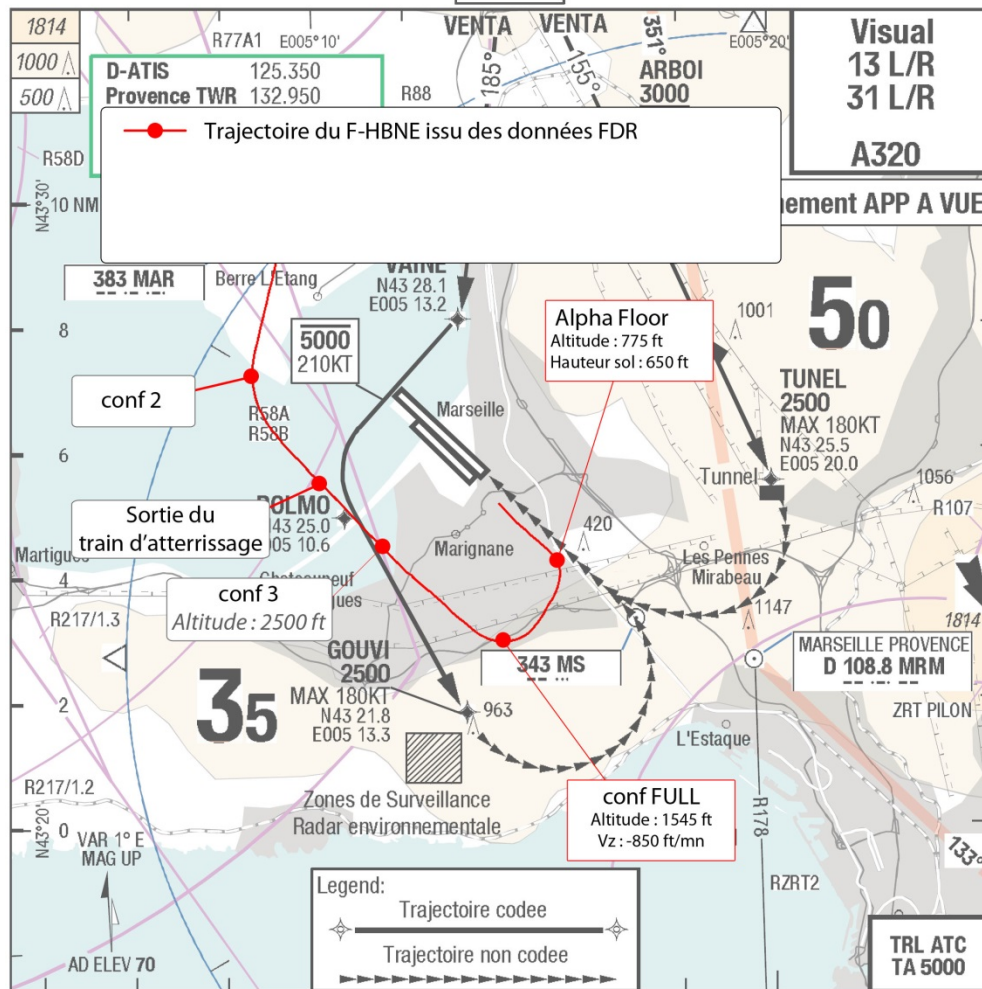
Extrait de la carte LIDO fournie par Air France à ses équipages pour les approches à vue

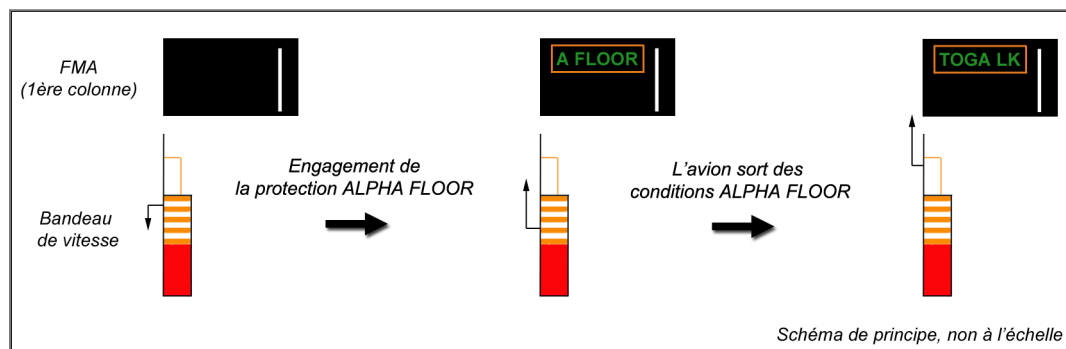
- Au FCU, le bouton poussoir A/THR s'allume, si l'A/THR n'était pas déjà engagée.
- Au FMA :
 - « A.FLOOR » apparaît en vert, entouré par un rectangle clignotant ambre, tant que les conditions ALPHA FLOOR sont présentes ;
 - « TOGA.LK » apparaît en vert, entouré par un rectangle clignotant ambre, à la place de « A.FLOOR » lorsque l'incidence devient inférieure de 3° à l'incidence seuil de déclenchement du mode ALPHA FLOOR ;
 - la poussée maximale TOGA est verrouillée ;
 - « A/THR » s'affiche en blanc.

- A l'E/WD, « A.FLOOR » s'affiche en rouge et l'inscription « TOGA » apparaît en bleu avec la valeur en pourcentage.

Aucune alarme sonore n'est associée au déclenchement du mode ALPHA FLOOR.

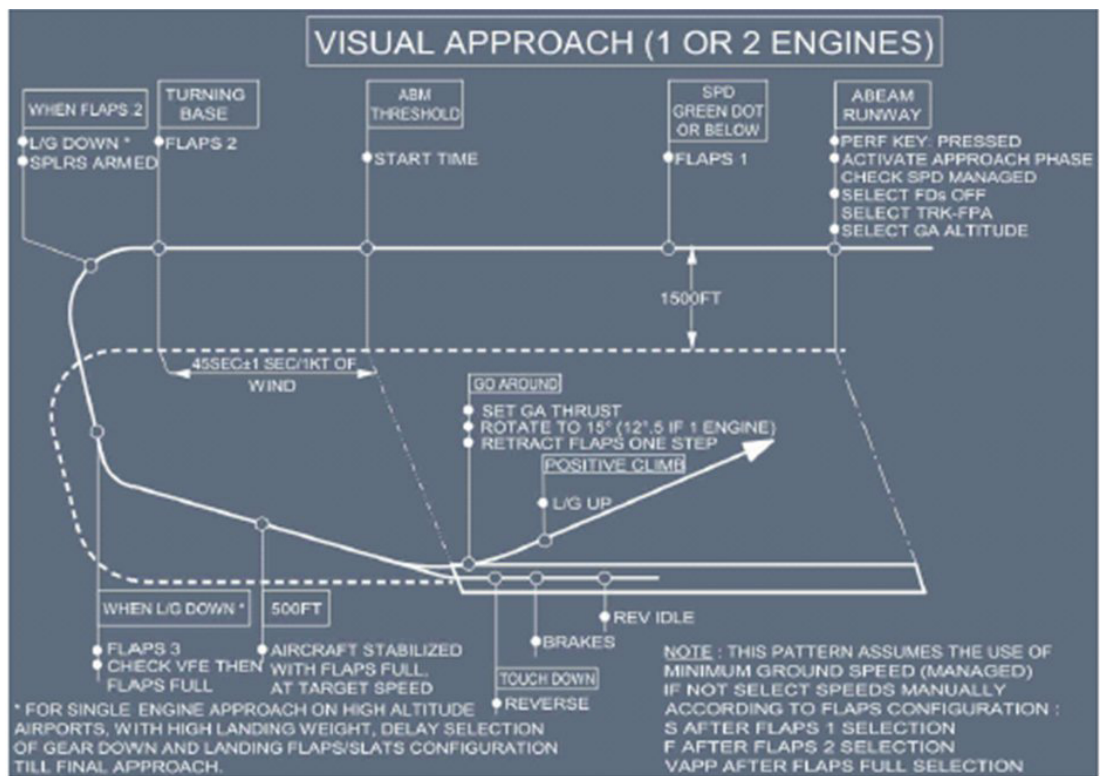
La procédure d'approche à vue standard préconisée par Air France et le constructeur prévoit le passage en configuration 3 puis FULL une fois établi sur le plan, juste avant de s'aligner en finale. Le constructeur précise que la sélection de la configuration FULL en étape de base peut s'avérer nécessaire dans certains cas afin de garantir les critères de stabilisation à 500 ft.

Procédure d'approche à vue standard préconisée par Air France
