# Rapport

**Incident grave** survenu le 2 août 2013  
en approche **sur l'aérodrome de Bordeaux Mérignac (33)**  
**à l'avion Airbus A320**  
immatriculé **F-HBNI**  
exploité par **Air France**

**BEA**

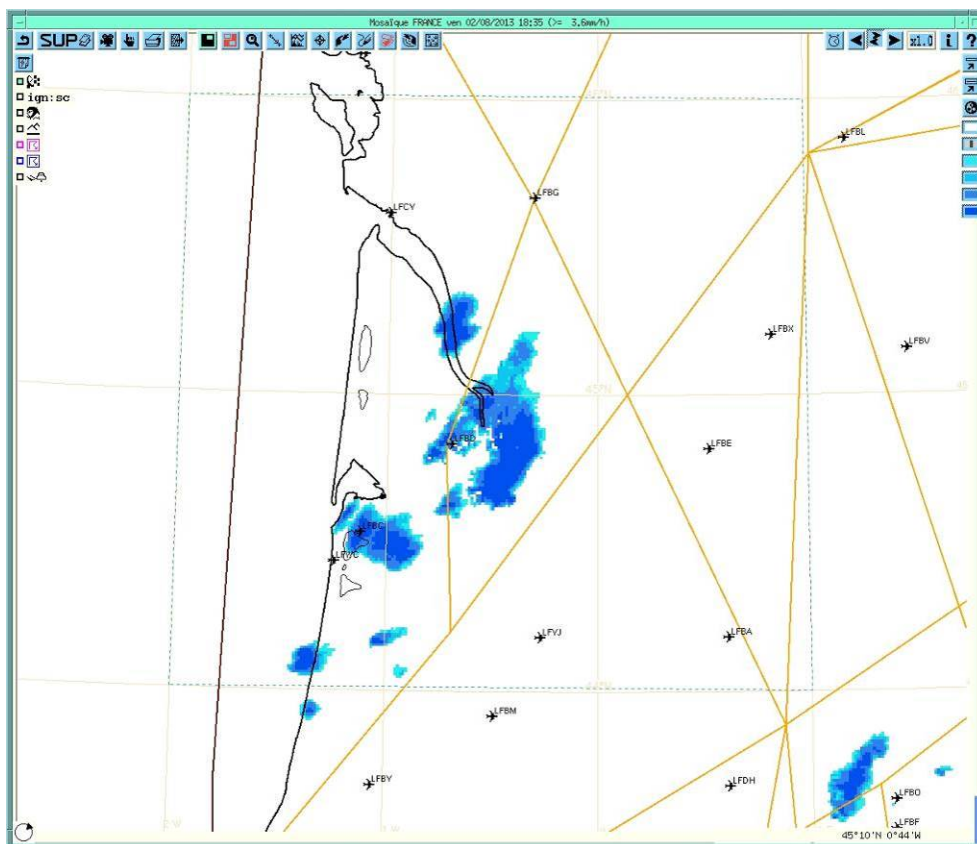
Figure 15 : image de la situation météorologique à 18 h 35 à disposition du contrôleur

Les procédures des contrôleurs aériens prévoient au titre de l'information de vol d'exploiter si nécessaire les images SIGNORA en complément des autres sources d'informations relatives aux conditions météorologiques mais ne prévoient pas de transmettre spécifiquement d'information sur la présence probable de grêle aux pilotes.

Le jour de l'incident les informations présentées aux contrôleurs de 18 h 35 à 18 h 45 étaient les suivantes :

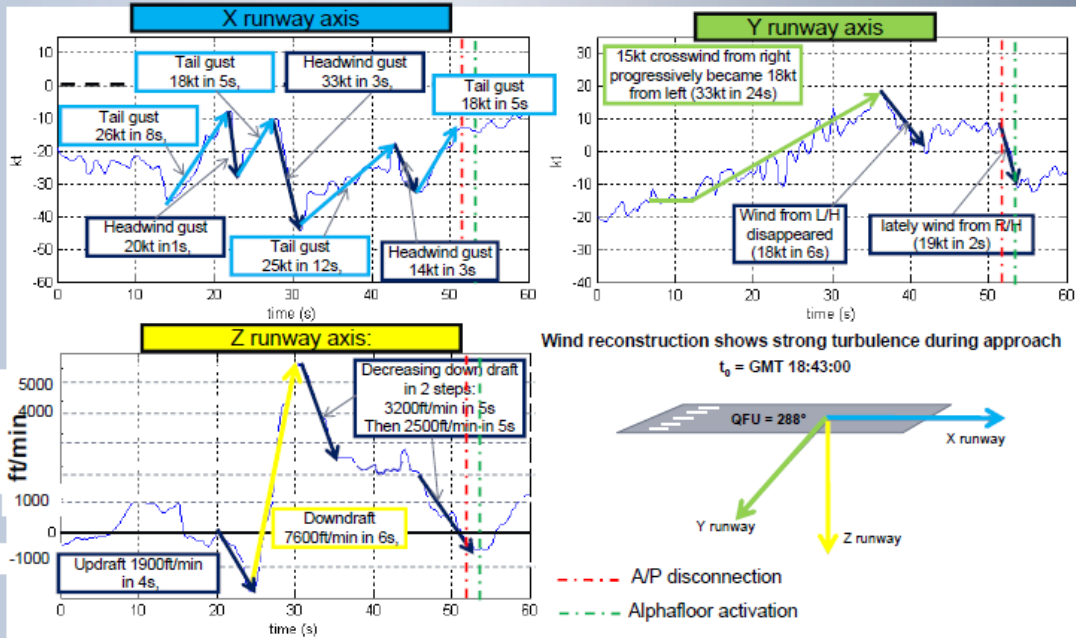
Wind reconstruction

Reconstitution des vents rencontrés lors de la traversée de l'orage
