Quasi collision de nuit avec un véhicule de balisage lors du décollage autorisé sur une piste fermée

Aéronef	Avion Cessna 510 Mustang immatriculé F-HDPN
Date et heure	5 septembre 2013 vers 03 h 35 ⁽¹⁾
Exploitant	Oyonnair
Lieu	Aérodrome de Lyon Saint-Exupéry (69)
Nature du vol	Transport public, évacuation sanitaire
Personnes à bord	Commandant de bord (PF), copilote (PM)
Conséquences et dommages	Aucun

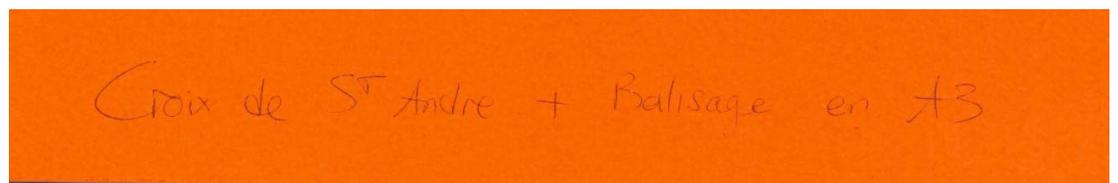
Figure 5 - strip préparé par un des contrôleurs et positionné ci-dessus à gauche

Dans le cadre des travaux, et conformément aux dispositions générales du MANEX relatives au déroulement de travaux sur l'aire de manœuvre, un strip de couleur orange (voir figure 5) avait été rédigé par un des contrôleurs de l'équipe et comportait un rappel de la présence de la croix de Saint-André au niveau d'A3. Il était positionné sur son tableau côté piste en-dessous du strip jaune matérialisant la piste 18L/36R (voir figure 4 page 7, qui reconstitue l'état du tableau de strips lors de l'évènement).

- l'absence de réaction à l'allumage d'une piste qui constitue en soi un changement de configuration ;
- le défaut de manipulation du strip de départ de l'avion qui aurait dû amener le contrôleur à visualiser le strip orange d'avertissement ;
