# ACCIDENT D'ERMENONVILLE

# SCENARIO DE L'ACCIDENT

# LA PORTE DE SOUTE DU DC-10

# L'EVENEMENT PRECURSEUR & LES RECOMMANDATIONS DE SECURITE

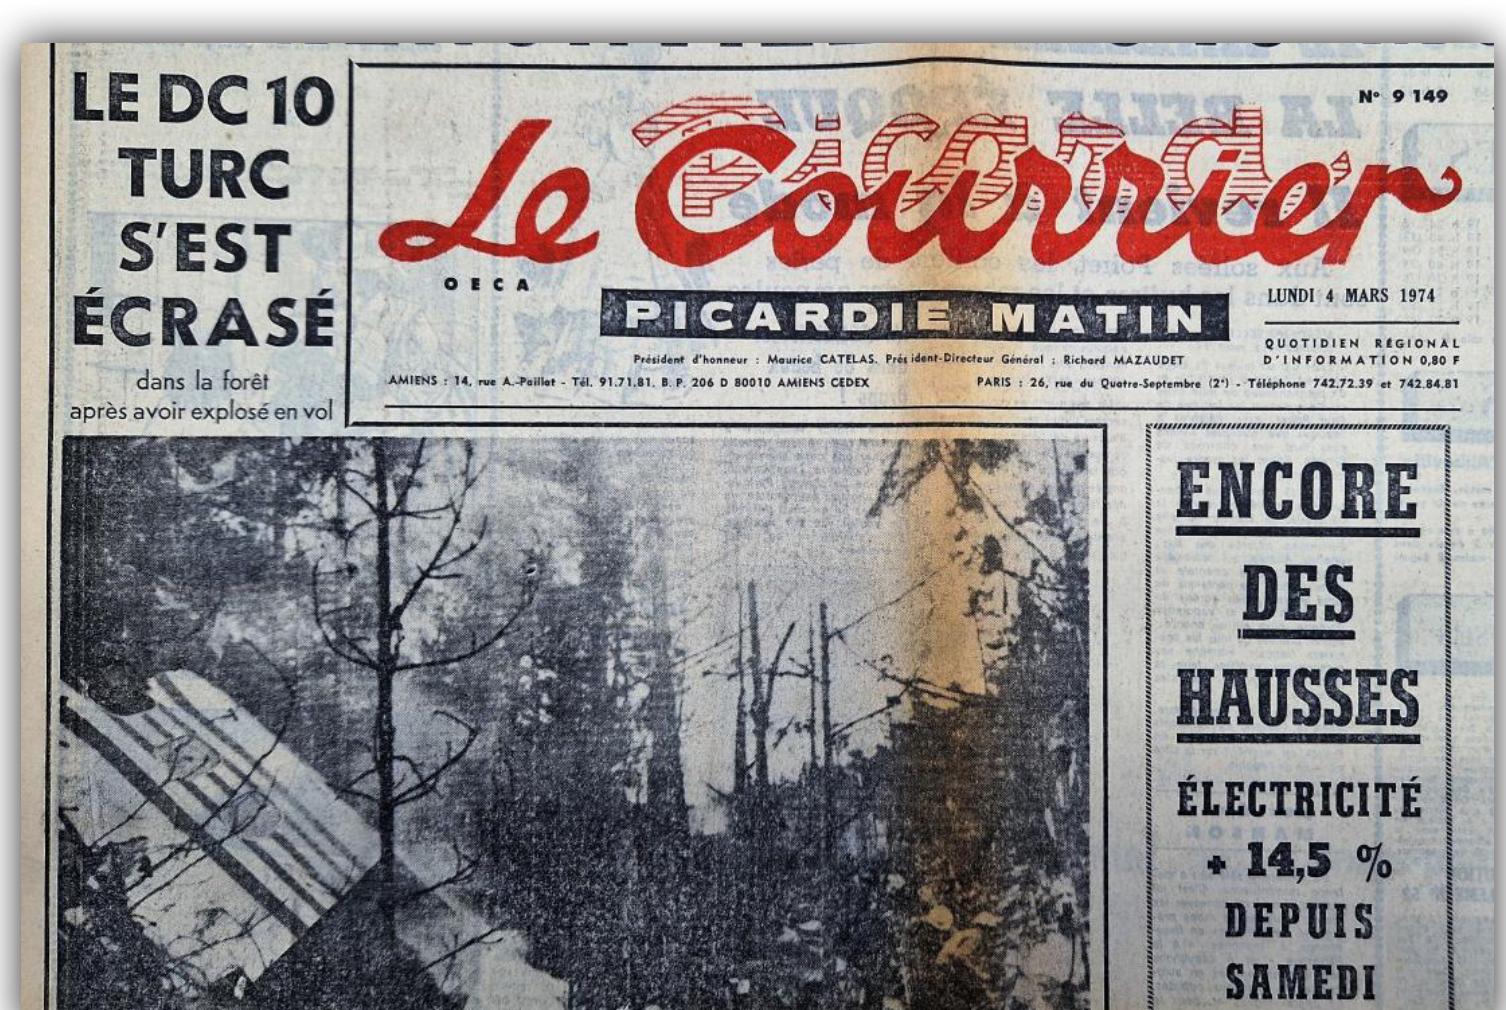
L'avion a creusé une saignée de 700 mètres de long sur 100 mètres de large dans la forêt.

L'épave est retrouvée dans le bosquet de Dammartin, au cœur de la forêt d'Ermenonville, non loin de la ville de Senlis à 37 kilomètres au nord-est de Paris.

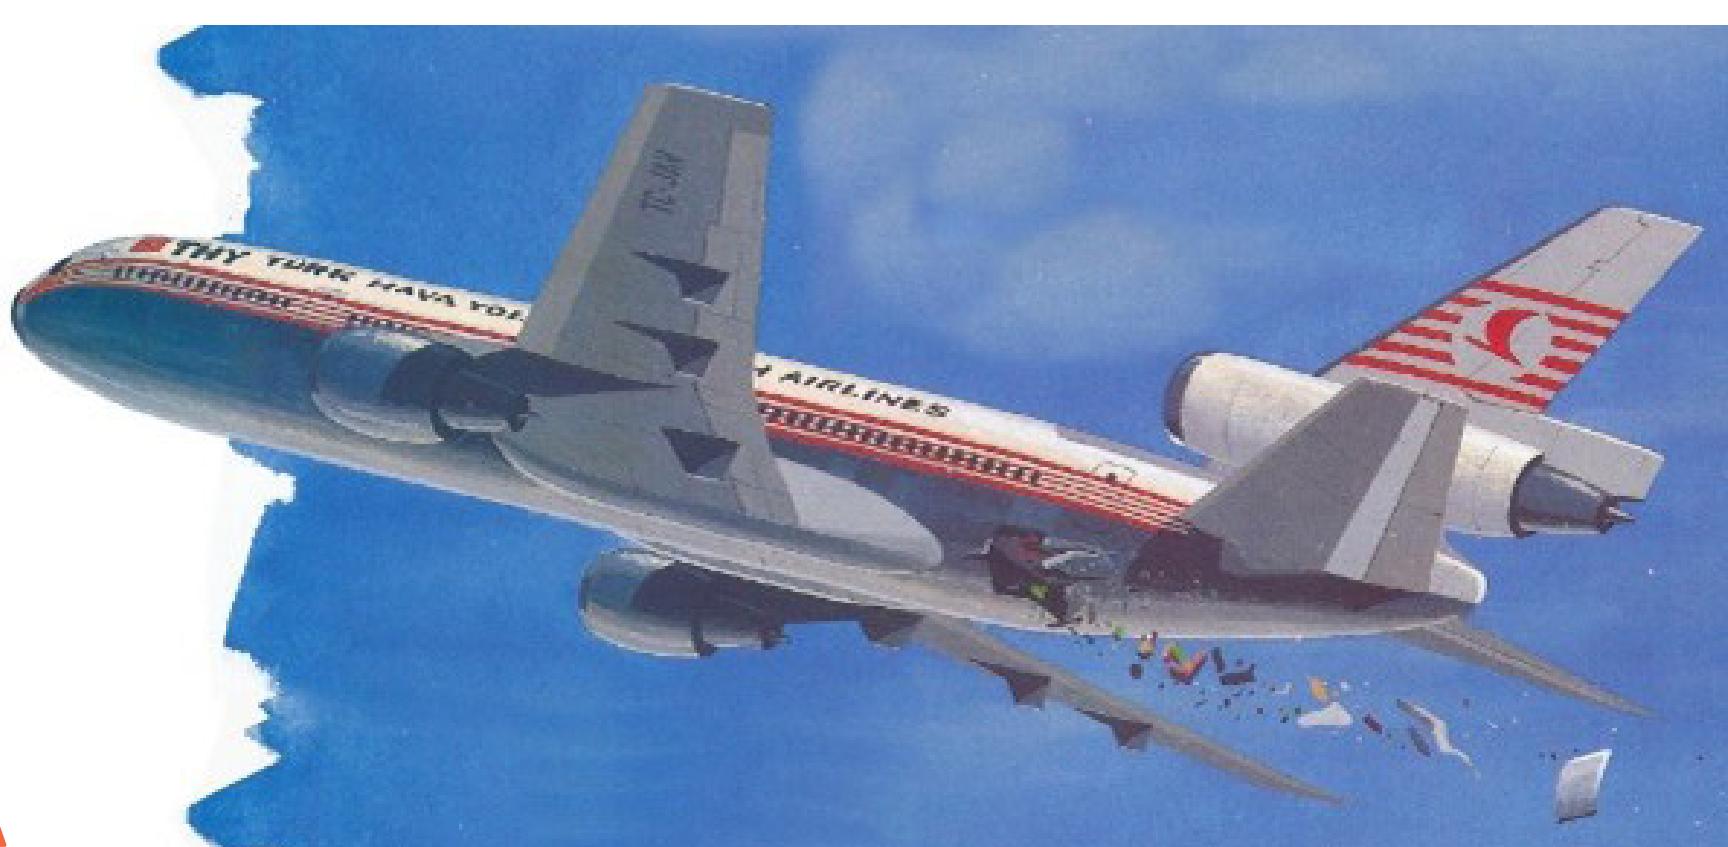
Six corps, divers éléments de siège et des débris de fuselage ont été retrouvés dans des champs à proximité de Saint-Pathus. Une analyse plus poussée des débris a montré que l'un des morceaux était la porte cargo arrière gauche de la soute à bagages.

L'enquête de sécurité a démontré qu'avant le décollage, cette porte n'était **pas correctement verrouillée** et que **le voyant d'avertissement**, situé dans le poste de pilotage, s'est **éteint prématûrement** à cause d'un contacteur d'avertissement mal réglé.
