Edito

Bureau d'Enquêtes et d'Analyses
pour la sécurité de l'aviation civile

Sommaire :

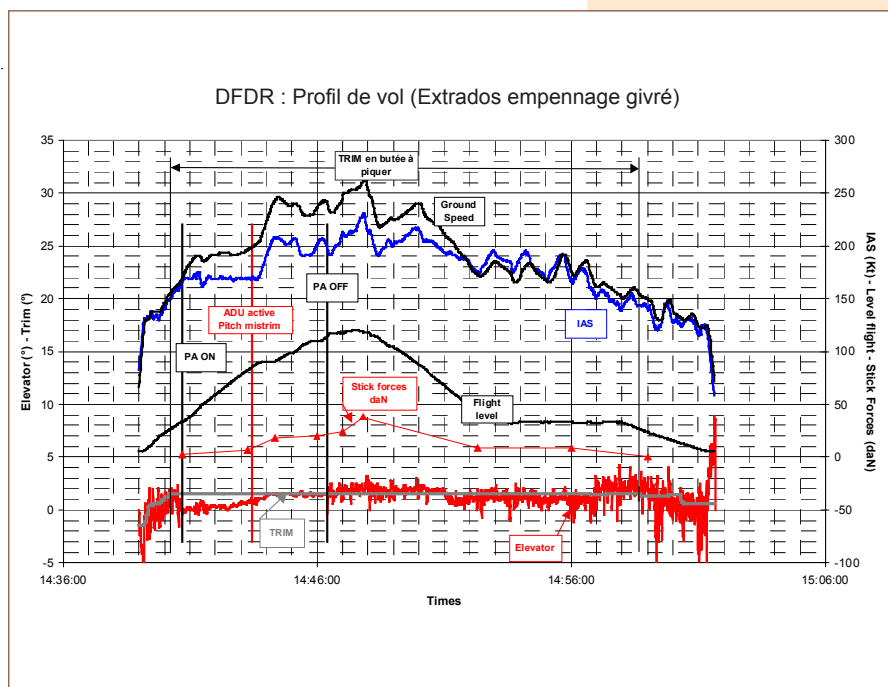
Le FCOM (manuel d'utilisation du constructeur) précise que, lors d'un décollage avec de la glace résiduelle ou lors d'un givrage fort, le moment de charnière de la profondeur peut être affecté. C'est ce qui s'est passé lors de ce vol, avec comme conséquence un hors trim d'environ 2°.

L'analyse des paramètres du vol permet de vérifier que la stabilité de l'avion n'a pas été affectée car les braquages de la gouverne de profondeur enregistrés ne présentent pas de différences significatives avec les braquages calculés d'un avion non pollué, à masse et centrage identiques.

Description du phénomène

Le contrôle en tangage de l'avion est assuré par un plan fixe horizontal, une gouverne de profondeur et un trim tab (compensateur de profondeur).

Outre les difficultés de pilotage évoquées dans la description de l'événement, une disparition brutale de la cause du hors trim de profondeur (par exemple, si la glace située sur la partie supérieure de l'empennage part brutalement) va entraîner la gouverne de profondeur à piquer, augmentant ainsi la vitesse de l'avion. Les efforts de récupération peuvent être importants et cette situation peut conduire à une perte de contrôle.
