# Incidents en transport aérien

Numéro 2 - septembre 2004

Bureau d'Enquêtes et d'Analyses  
pour la sécurité de l'aviation civile

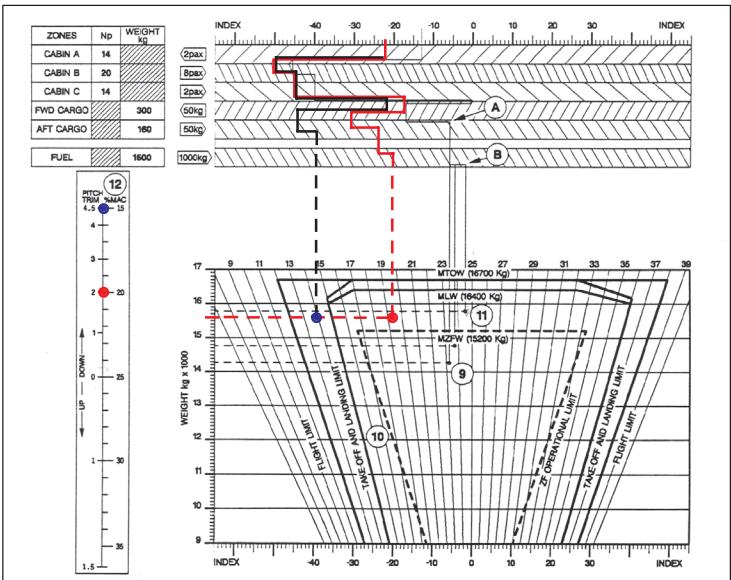
Ces deux erreurs cumulées ont entraîné une modification du centrage (13,7 %), au delà de la limite avant de l'enveloppe certifiée de l'aéronef (15 %).

La force appliquée sur la commande de profondeur a été estimée à 51 kg ; elle amenait la commande en butée arrière sans pour autant que la gouverne se positionne à plein cabrer en raison de l'élasticité des câbles. Les simulations menées par le constructeur montrent que l'avion peut décoller avec le centrage et le calage du trim relevés le jour de l'événement, mais les longueurs de roulement sont alors incompatibles avec la longueur de piste disponible lors de ce décollage.

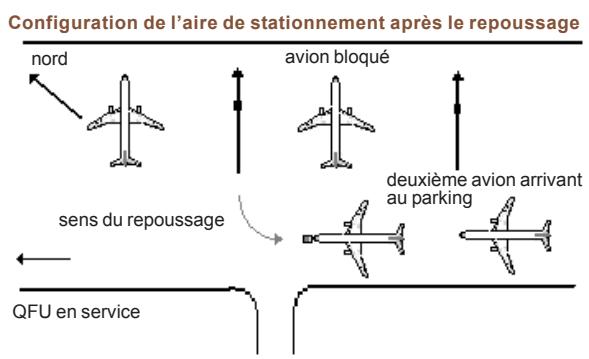
Le repoussage est effectué vers le nord-ouest, à l'inverse de ce qui a été demandé. Le moteur droit est mis en route, puis le moteur gauche. Lors du démarrage de ce dernier, une fuite apparaît. Elle est signalée à l'équipage qui arrête le moteur gauche.

Il demande au pilote ses intentions en ce qui concerne le passager malade ; il lui est répondu qu'il s'agit d'une fuite (leak) et non d'un malade (sick). Il constate effectivement une fuite au niveau du réacteur et indique qu'au vu de la fluidité ce doit être du kérosène. Le pilote lui demande de vérifier, ce qu'il refuse moteur tournant, mais il lui précise que la vérification pourra être effectuée après le déplacement. Le pilote demande alors que lui soit précisée l'importance de l'écoulement qui lui est décrit comme dix larmes (tears) par seconde. Cependant, lorsque le commandant de bord demande si la fuite s'est arrêtée, il reçoit deux fois la réponse "roger". Il en conclut que le problème est résolu et sollicite alors la déconnexion de la barre de tractage confirmant le départ. L'agent de trafic demande au chef d'équipe piste la déconnexion de la barre et fait signe à l'équipage du dégagement.

Entre-temps, l'avion est arrivé au point d'attente. Le service du contrôle, prévenu par l'encadrement de l'aérodrome, suspend l'autorisation pour le décollage, le temps que le chef d'équipe et un agent du bureau de piste se rendent au point d'attente pour vérifier la présence d'une fuite. La fuite étant confirmée, ils conduisent l'avion jusqu'à un nouveau point de stationnement, accompagnés des véhicules du secours incendie. Le vol est reporté et une équipe de maintenance intervient.
