Incidents en transport aérien

Numéro 4 - juillet 2006

Bureau d'Enquêtes et d'Analyses
pour la sécurité de l'aviation civile

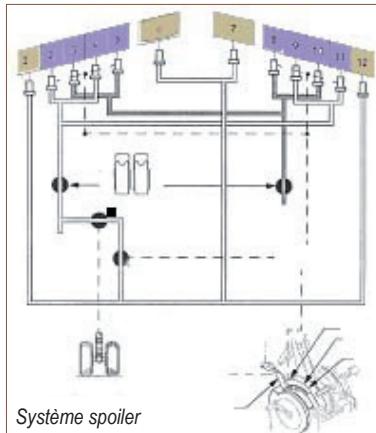
Fonctionnement en cas de rebond (information présentée dans le manuel de formation du constructeur) :

« au cours d'un rebond, si la phase d'extension a débuté, les spoilers sol rentrent du fait que le train n'est plus compressé, mais les spoilers vol continuent à sortir⁽²⁾ ».
