# Incidents en transport aérien

## Opérations en conditions hivernales

N° 7  
octobre 2007

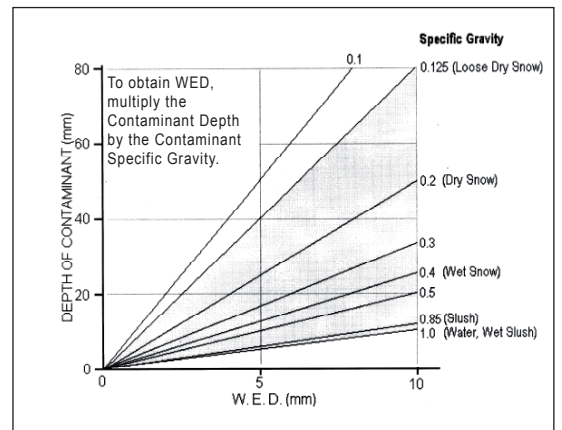
Le manuel d'utilisation de l'avion contient des tableaux qui proposent deux manières de calculer les limitations sur une piste contaminée. Le premier s'appuie sur un équivalent en hauteur d'eau<sup>(4)</sup> et donne des limitations en masse en fonction de la longueur de piste disponible :

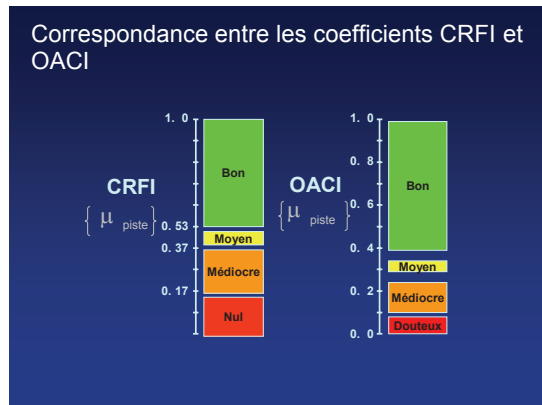
est précisée ci-dessous :

Cette correspondance entre la valeur du coefficient et la qualité de freinage n'est pas donnée dans le manuel d'emploi de l'équipement auquel se réfèrent les utilisateurs.
