Incidents en transport aérien

Incursions sur piste

N° 8
novembre 2007

Incursions sur piste au décollage à Paris - CDG

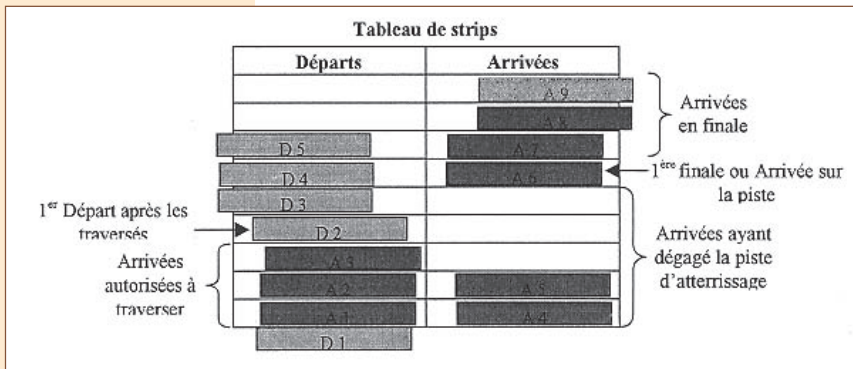
Les strips sont répartis sur deux colonnes, une « Départs » et une « Arrivées ». Lorsque le contrôleur autorise un avion à s'aligner, il inscrit une barre verticale sur le strip correspondant qui se trouve dans la colonne « Départs ». Lorsqu'il autorise le même avion à décoller, il inscrit une barre horizontale pour former un T. Lorsqu'il donne une autorisation d'atterrissage, le contrôleur trace un L sur le strip. Après le dégagement, il entoure la voie de circulation allouée à l'avion pour la traversée de piste et insère le strip dans la colonne « Départs ». Pour la traversée, il trace une flèche sur la voie de circulation entourée. Des barrettes symbolisant les traversées de la piste intérieure peuvent être utilisées pour occulter le strip du départ prévu suivant. Elles aident le contrôleur à garder en mémoire le fait que la piste est occupée par un avion la traversant.

Le contrôleur LOC ne se souvient plus exactement des actions qu'il a effectuées sur le tableau de strips.

La clairance de traversée de la piste 27L par l'A 321 a été donnée après celle de décollage de l'A 340. La matérialisation de la séquence sur le tableau de strips ne permet pas au contrôleur de savoir si l'avion a décollé ou non. Seule une vérification visuelle, directe ou sur l'écran radar, permet de s'assurer du décollage. Dans cette séquence, le principe des barrettes, qui occultent le strip du départ suivant ne permettait pas de détecter le conflit avec l'A 340 qui avait déjà obtenu une clairance de décollage.

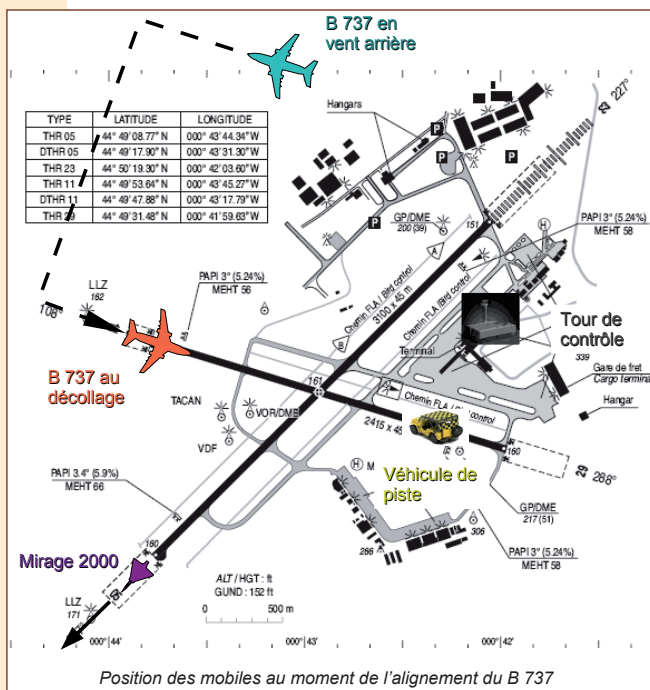
Réouverture de pistes sécantes

Depuis environ deux heures, la piste 05/23 de l'aérodrome de Bordeaux est fermée pour permettre la maintenance électrique hebdomadaire de son balisage. A la fin des travaux, un véhicule inspecte la piste avant la remise en service pour la pointe de trafic de l'après-midi. Les communications s'effectuent sur la fréquence sol. A la fin de l'inspection, le véhicule dégage la piste et la déclare opérationnelle.
