# Incidents en transport aérien

## Pannes hydrauliques

N° 9  
juin 2008

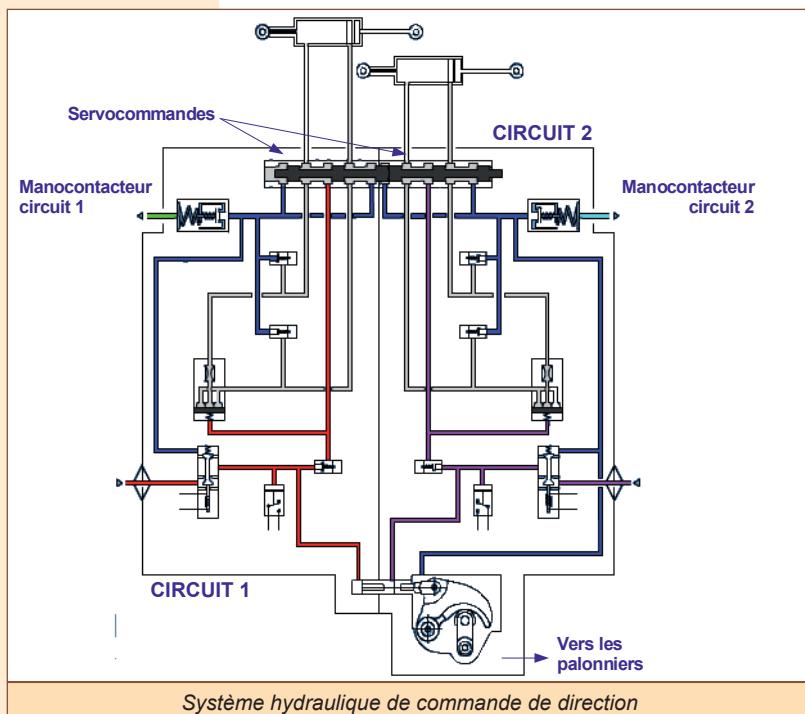
La gouverne de direction est actionnée par deux vérins hydrauliques commandés chacun par un des deux circuits d'une servocommande double-corps qui est elle-même commandée mécaniquement par les palonniers. A une vitesse inférieure à 135 kt, les deux circuits fonctionnent en parallèle<sup>(1)</sup>. Au-dessus de cette vitesse, seul le circuit 2 est actif, le circuit 1 étant en redondance passive.

Dans chaque circuit de commande de direction, la présence de pression est surveillée par un

manocontacteur. Sa fonction est d'envoyer des signaux électriques afin de générer les messages EICAS relatifs au système de direction. Des capteurs mesurent également la pression sur les deux circuits hydrauliques principaux ; ils sont situés au niveau des pompes mécaniques et électriques de chaque circuit. Dans le cas d'une baisse de pression dans le circuit hydraulique 2 au-dessus de 135 kt, le capteur de pression de ce circuit commande l'activation du circuit 1 de la servocommande.

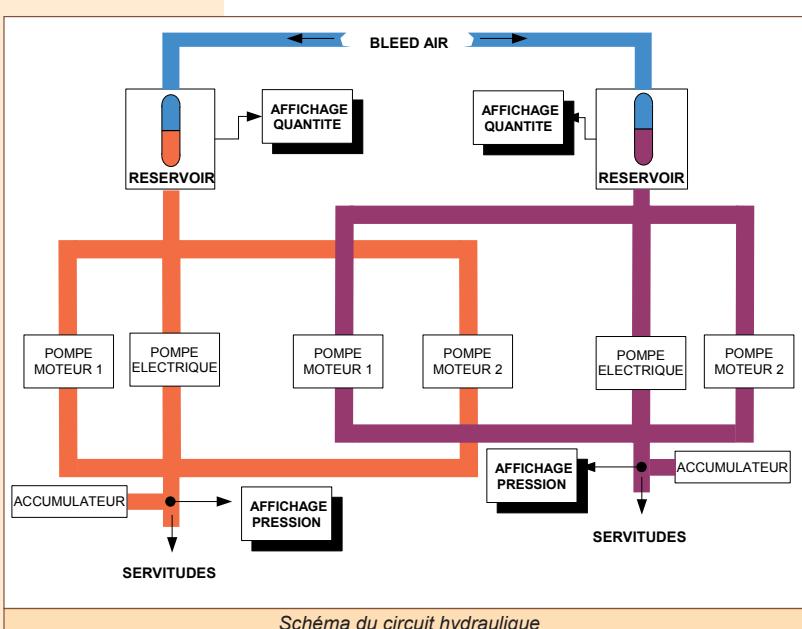
L'application cumulée des deux procédures HYD LO QTY 1 et HYD LO QTY 2 a conduit à l'arrêt des quatre pompes hydrauliques. L'équipage n'était pas informé qu'il fallait utiliser l'ALTN STAB pour manœuvrer le compensateur dans ce cas. L'alarme STAB TRIM, venant s'ajouter à cette situation dégradée, a influencé la décision de l'équipage de ne pas utiliser ce moyen pour agir sur le compensateur.

En cas de baisse de pression dans les deux circuits, il existe une procédure spécifique, HYD SYS 1 AND 2 LO P, qui prévoit de manœuvrer le compensateur par l'intermédiaire de l'ALTN STAB. Il n'existe pas de procédure HYD

Après l'événement, l'exploitant a mis en place une formation au sol qui présente la logique de cette panne en considérant, pas à pas, toutes les interprétations.

Bien que le constructeur ait considéré cette double panne comme fortement improbable, elle reste toujours possible. Elle provoque un enchaînement de deux procédures qui ont des conséquences inattendues. Cela a conduit le BEA à adresser une recommandation de sécurité à l'Agence Européenne pour la Sécurité de l'Aviation visant à clarifier les procédures.
