N° 10  
novembre 2008

# Incidents en transport aérien

## Circulation d'aérodrome

### Confusions de pistes à Montpellier

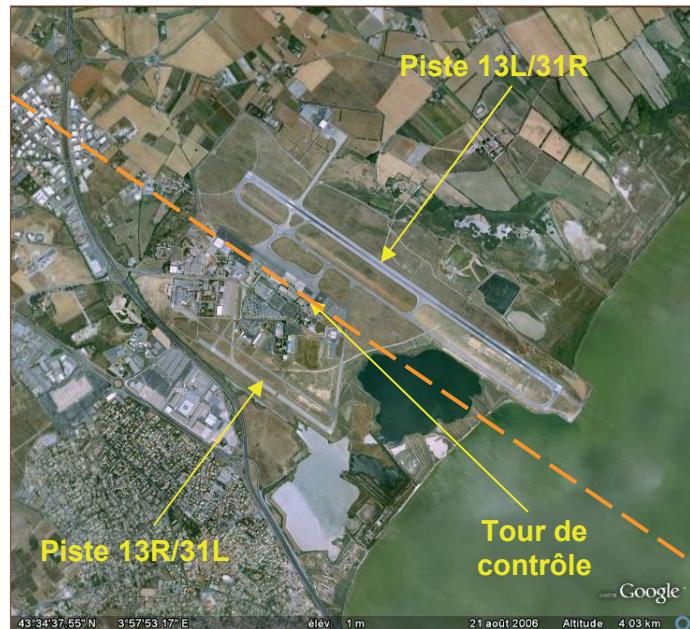
En l'absence d'indication contraire du contrôle, les aéronefs en approche à vue main gauche pour la piste 31R<sup>(2)</sup> doivent maintenir 4 000 ft en vent arrière jusqu'au littoral pour limiter les nuisances sonores. Ils sont transférés de la fréquence approche à la fréquence LOC 1 en vent arrière.
