Les pertes de séparation en région terminale, dont le risque associé est la collision en vol, restent nombreuses malgré l'introduction de systèmes pour prévenir ces situations dangereuses. Du fait de la densité, de la complexité et de la dynamique du trafic, les conflits sont difficiles à détecter et à corriger rapidement.

Approche interrompue et décollage simultanés

Approche interrompue et décollage simultanés en LVP

Perte de séparation lors de l'approche

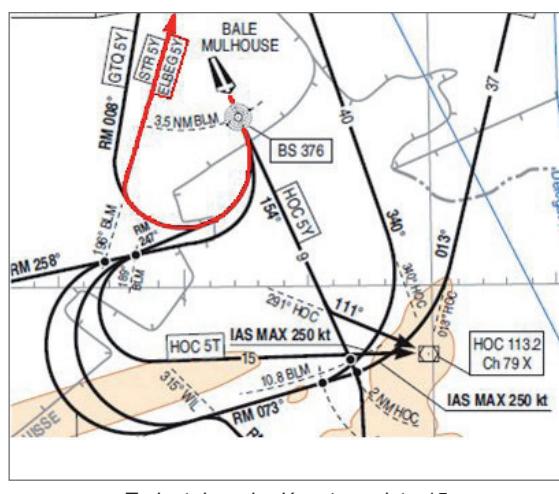
La trajectoire publiée d'approche interrompue demande : « Monter dans l'axe. A 3,5 NM BLM, tourner à droite RM 276° en montée. Sauf clairance contraire, intercepter le radial 231° BLM puis l'arc 15 NM BLM à 4 000 MAX vers ALTIK. »

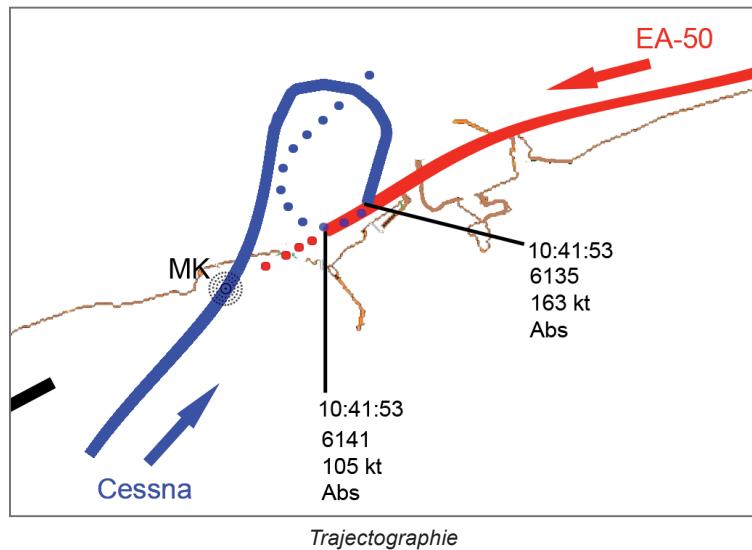
Le contrôleur de Lille informe l'équipage de l'EA50 de l'incident en lui disant qu'il était autorisé à 3 000 pieds. Celui-ci se dit surpris car il avait annoncé qu'il était sur l'ILS.
