n° spécial - 2008

# Incidents en transport aérien

Givrage

**BEA**

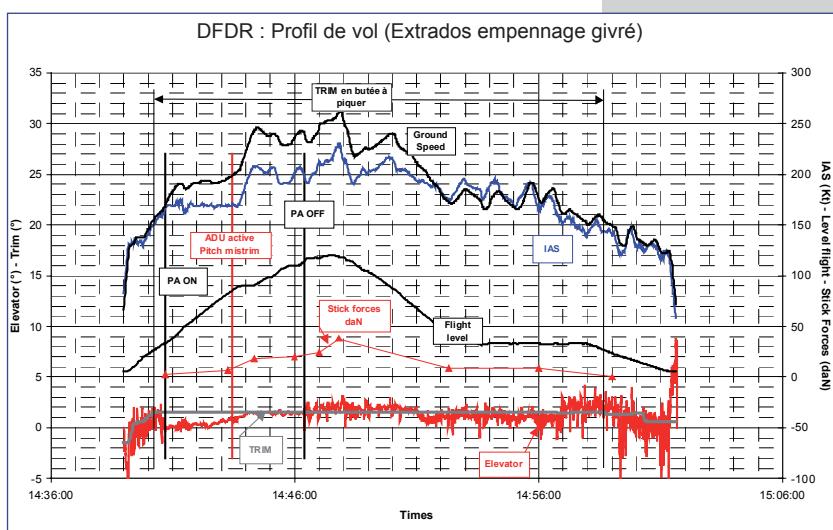
Le FCOM (manuel d'utilisation du constructeur) précise que, lors d'un décollage avec de la glace résiduelle ou lors d'un givrage fort, le moment de charnière de la gouverne de profondeur peut être affecté. C'est ce qui s'est passé lors de ce vol, avec comme conséquence un hors trim d'environ 2°.

L'analyse des paramètres du vol permet de vérifier que la stabilité de l'avion n'a pas été affectée car les braquages de la gouverne de profondeur enregistrés ne présentent pas de différences significatives avec les braquages calculés d'un avion non pollué, à masse et centrage identiques.
