RAPPORT TECHNIQUE

**Accident du Piper PA28
immatriculé HB-PNP
survenu le 23/07/2020
à Bâle-Mulhouse**

Examen de l'épave

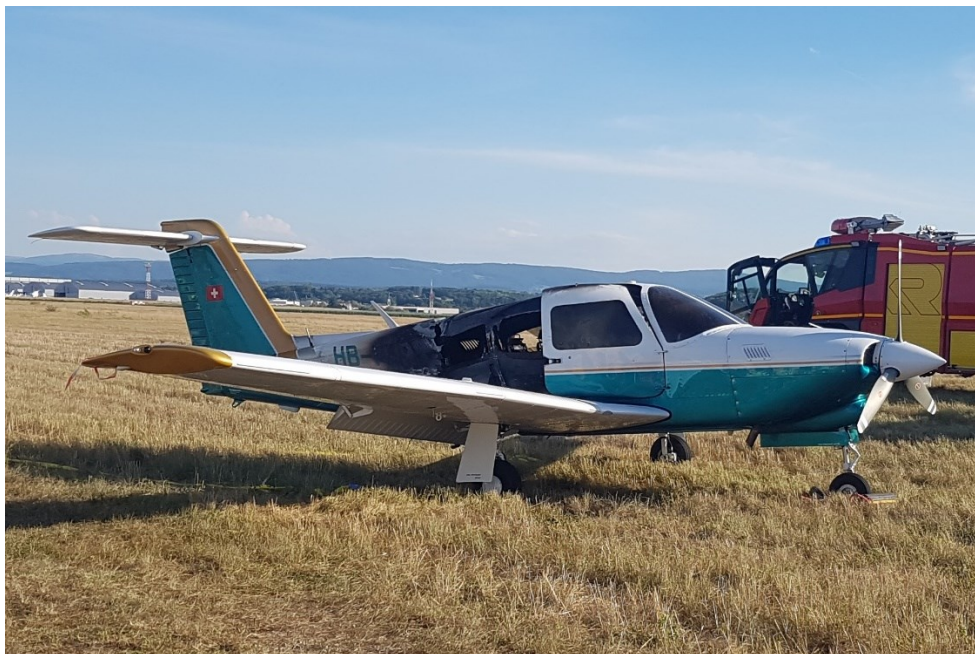
Figure 1 : Avion sur le bord de la piste de l'aéroport de Bale Mulhouse, le jour de l'accident
Source : BEA - Photo réalisée le jour de l'accident

- L'aéronef est sur ses trains d'atterrissage. Aucune pièce majeure n'a été perdue en vol. Malgré les endommagements, la cellule de l'avion demeure quasi entière.
- Sur la surface externe, les endommagements sont concentrés sur le flanc droit de l'avion, sur la partie arrière de la soute à bagage et autour de la fenêtre passager arrière droite (**Figure 1**).
- À l'intérieur, la cabine est recouverte de suie, du tableau de bord jusque derrière la soute à bagages. Les sièges ont partiellement brûlé (**Figure 3** et **Figure 4**).

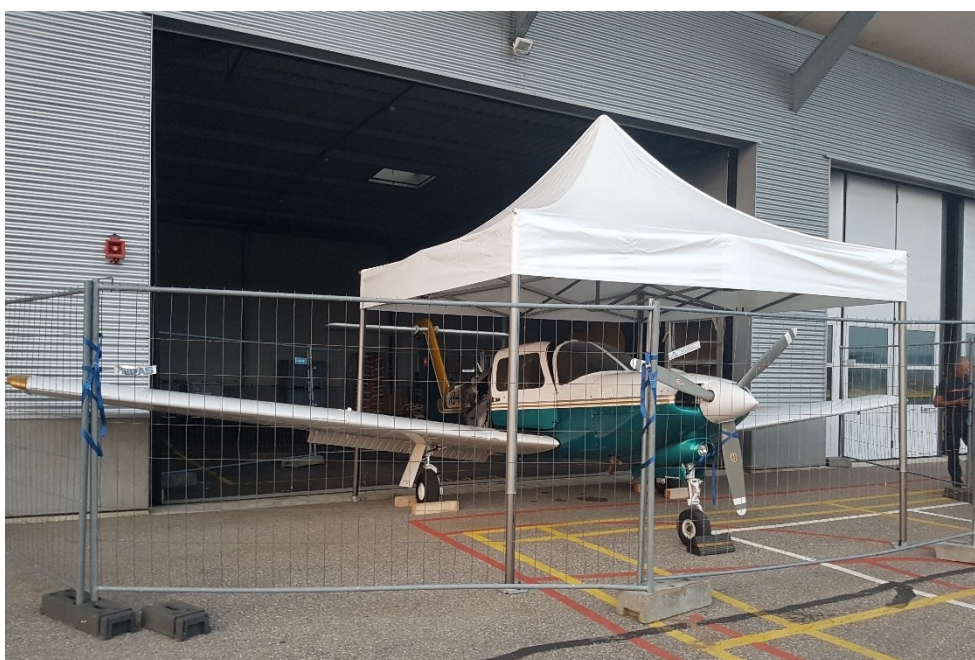
Figure 2 : Avion remis à l'entrée d'un hangar des pompiers de l'aéroport
Source : BEA - Photo réalisée le jour de l'accident

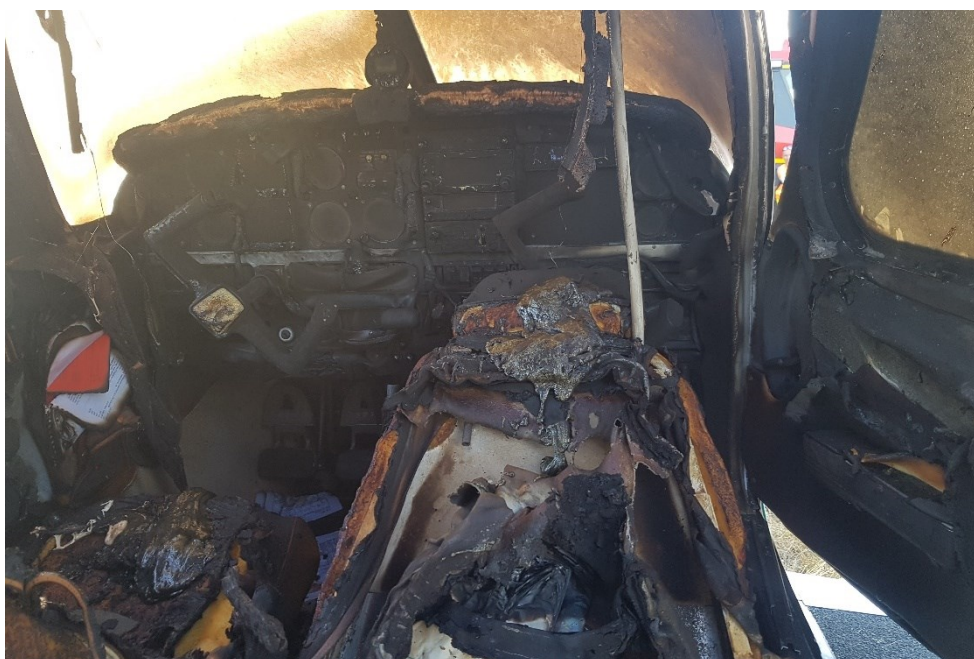
Figure 4 : Tableau de bord
Source : BEA - Photo réalisée le jour de l'accident

- Les vitres côté gauche et les vitres arrière côté droit sont brisées ou fondues.
- Sur le tableau de bord, on note la position des commandes suivantes (**Figure 5**) :

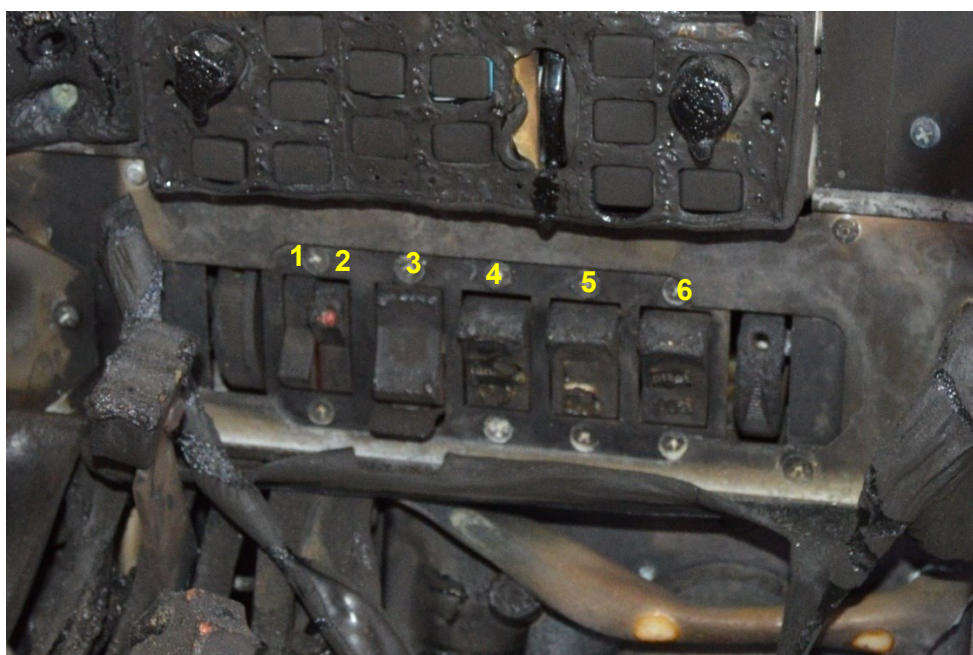
Repères	Commandes	Position de la commande
1	Master BAT (batterie)	ON
2	Master ALT (alternateur)	OFF
3	AUX FUEL PUMP	LOW
4	LANDING LIGHT	OFF
5	LIGHT (*)	OFF
6	PITOT HEAT	OFF

Figure 5 : Commandes au tableau de bord
Source : BEA

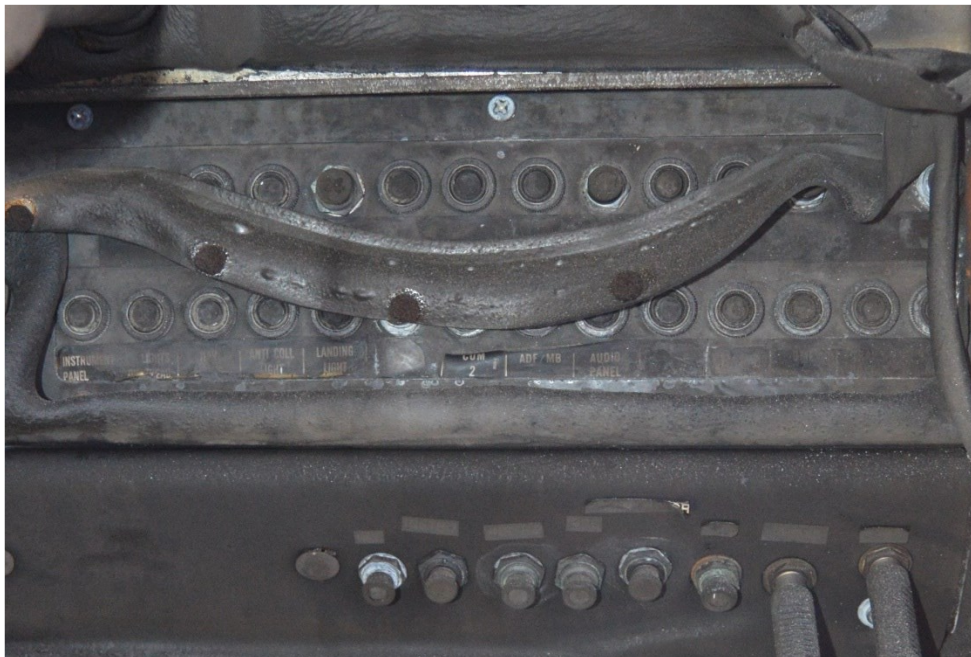
Sur la planche de bord, aucun disjoncteur n'est constaté « ouvert » (**Figure 6**).

Figure 6 : Tableau comprenant les disjoncteurs sur la planche de bord
Source : BEA

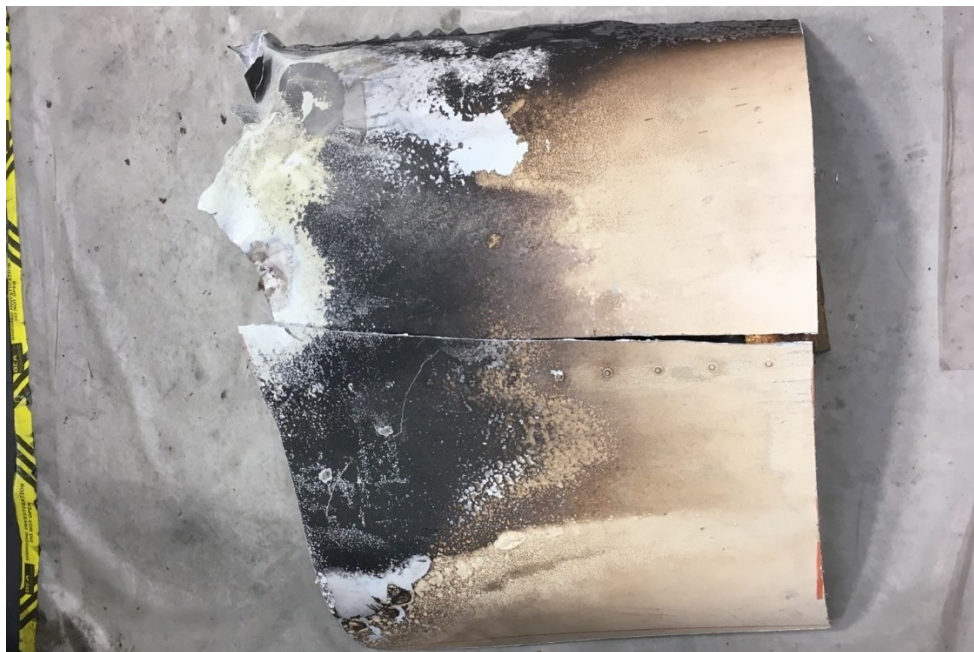
Par ailleurs, on note un endommagement de la peinture externe du fuselage sur son flanc arrière droit et une partie de sa face supérieure arrière. On note une sévérité de l'endommagement variant en fonction de la zone de la cellule. Cette variation des endommagements est à l'image de la propagation des fumées en cabine (fumée à haute température). La peinture est plus dégradée à l'arrière, derrière la soute et sur le côté droit.

Figure 10 : Zone où la peinture externe de la tôle est endommagée ou détruite sur la partie supérieure de l'avion

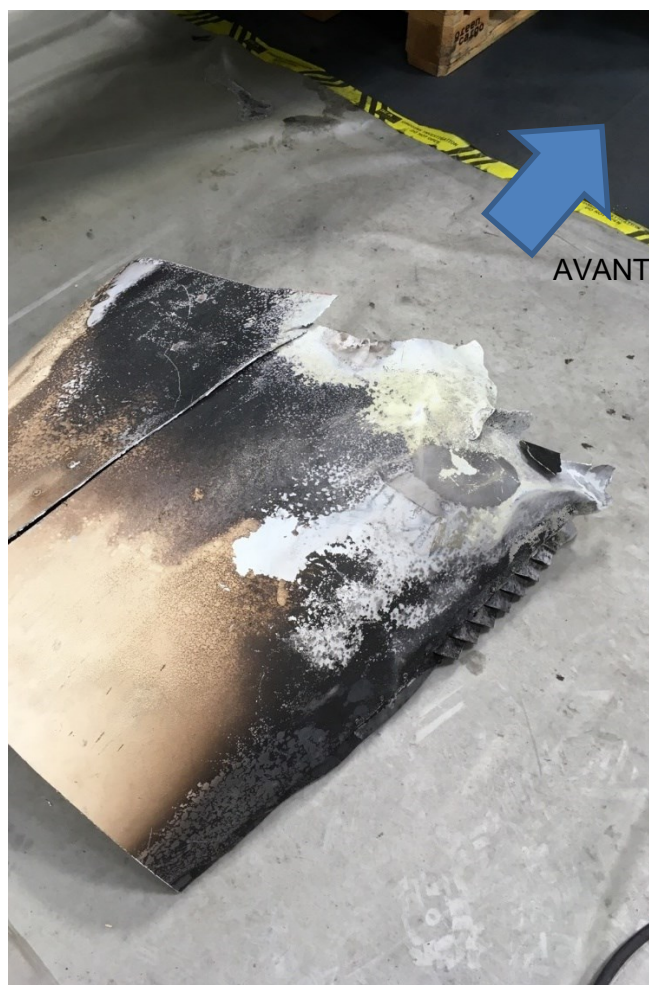
Figure 11 : Zone où la peinture externe de la tôle est endommagée ou détruite sur la partie supérieure de l'avion

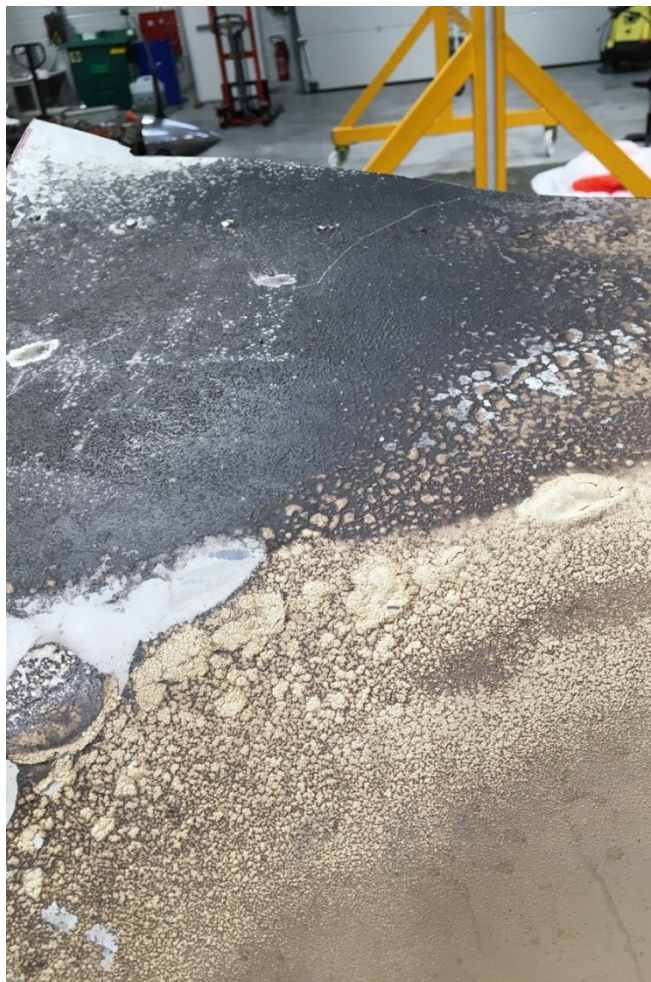
Figure 12 : Détail de l'état de la peinture externe
Source : BEA

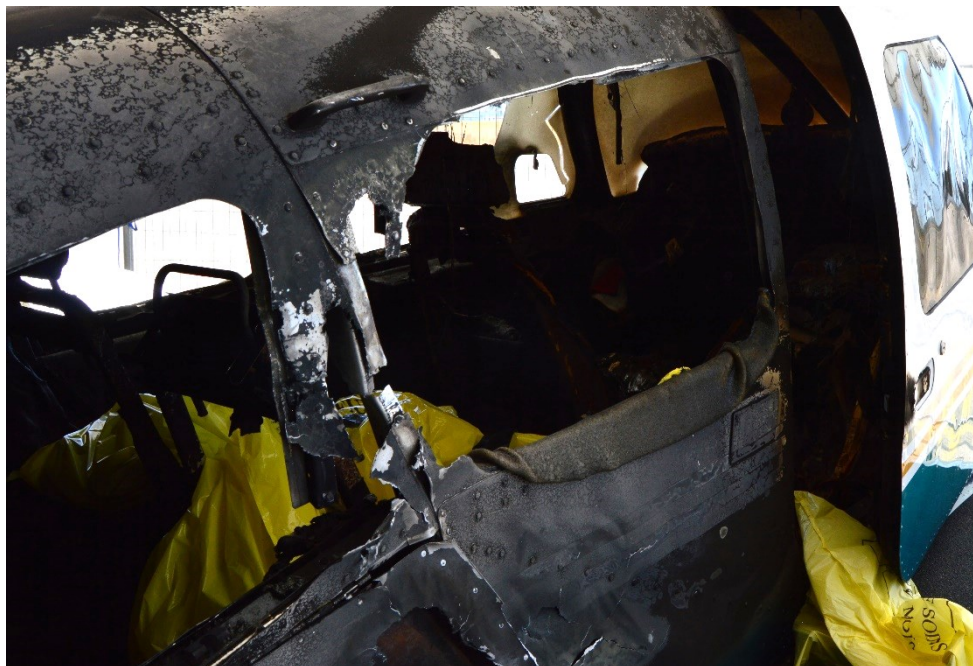
Sur le flanc droit, les deux surfaces vitrées arrière ont fondu (**Figure 14**). La surface vitrée associée à la porte droite est entière mais déformée.

Figure 14 : Surfaces vitrées sur le flanc droit
Source : BEA

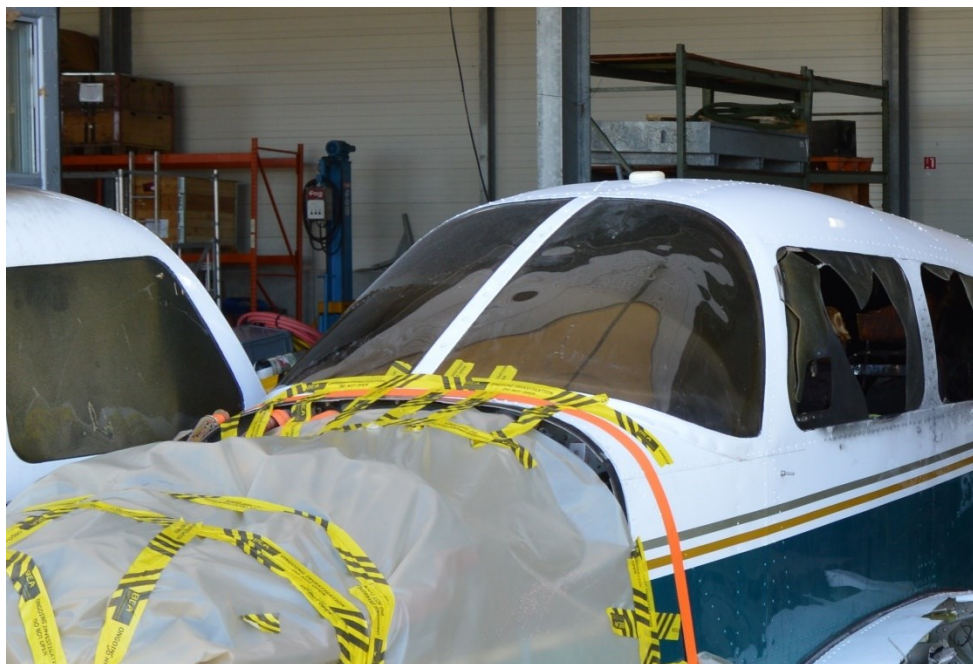
Le pare-brise de l'avion est entier, non déformé (**Figure 15**).

Figure 15 : Pare-brise
Source : BEA

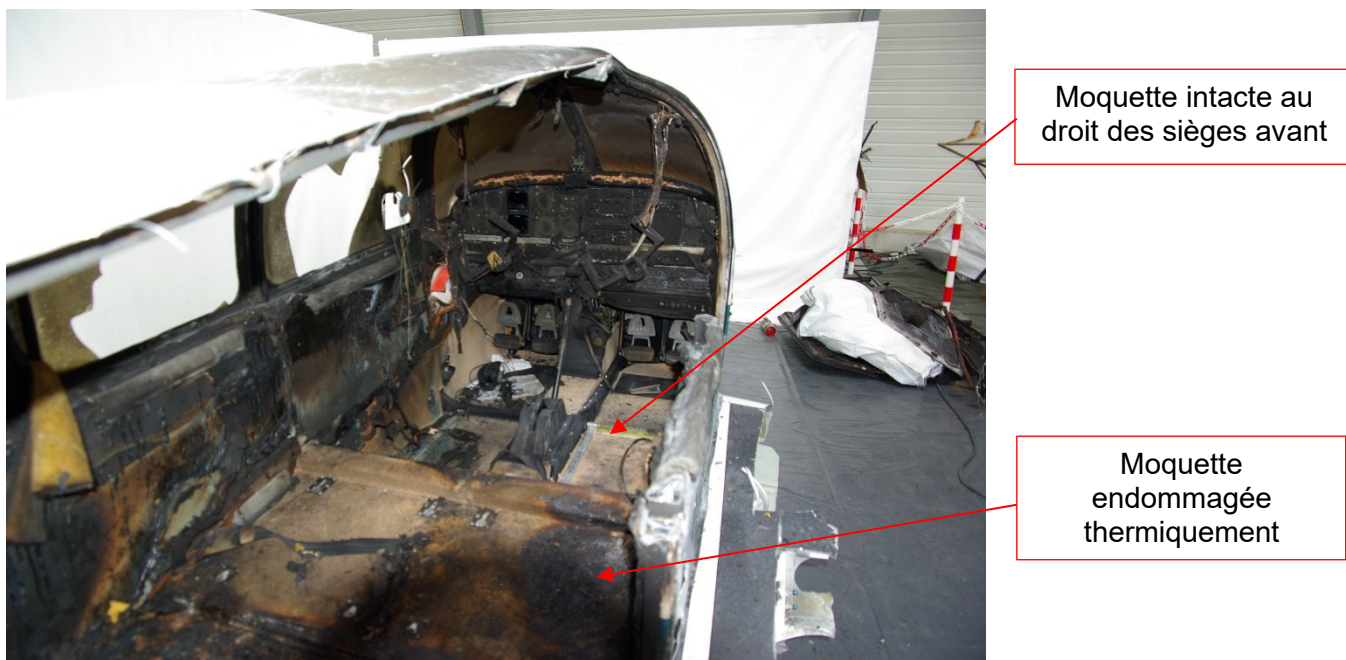
L'habitacle se caractérise par un endommagement important des revêtements sur les côtés, au plafond et sur le tableau de bord. Ces endommagements sont consécutifs au contact avec les fumées (**Figure 17** à **Figure 19**), ils sont à l'image du mouvement des fumées à bord dû à la circulation d'air. Ces endommagements se traduisent en particulier par une fusion ou une déformation des revêtements de type plastique.

Au sol, la moquette au pied des sièges avant a conservé sa teinte normale (**Figure 17**). Cette moquette a été endommagée thermiquement au pied du siège arrière droit, à côté de la porte (**Figure 17**).

Figure 17 : Habitacle après la découpe du fuselage et le dégagement des sièges
Source : BEA

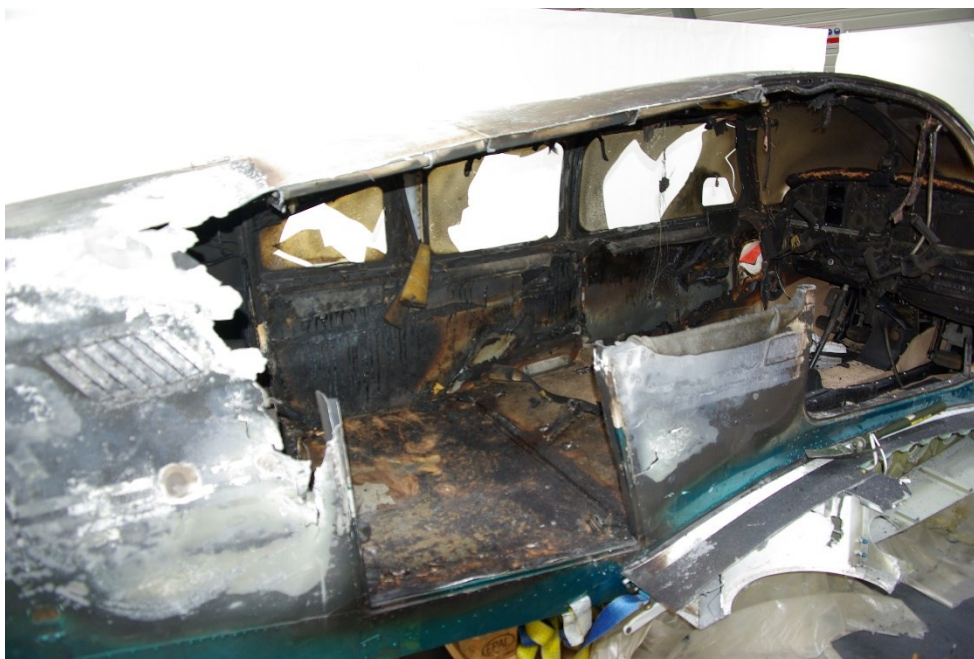
Figure 18 : Habitacle après la découpe du fuselage et le dégagement des sièges
Source : BEA

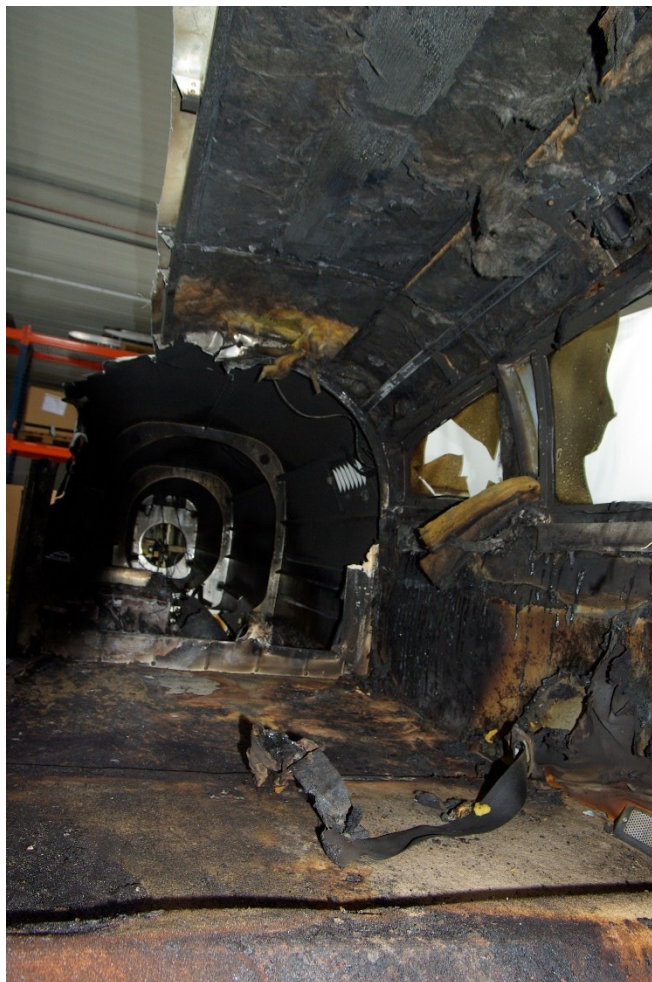
Au plafond, la doublure a pris une teinte noire sur sa surface externe, elle n'a pas été détruite (**Figure 19**).

Figure 19 : Habitable après la découpe du fuselage et le dégagement des sièges
Source : BEA

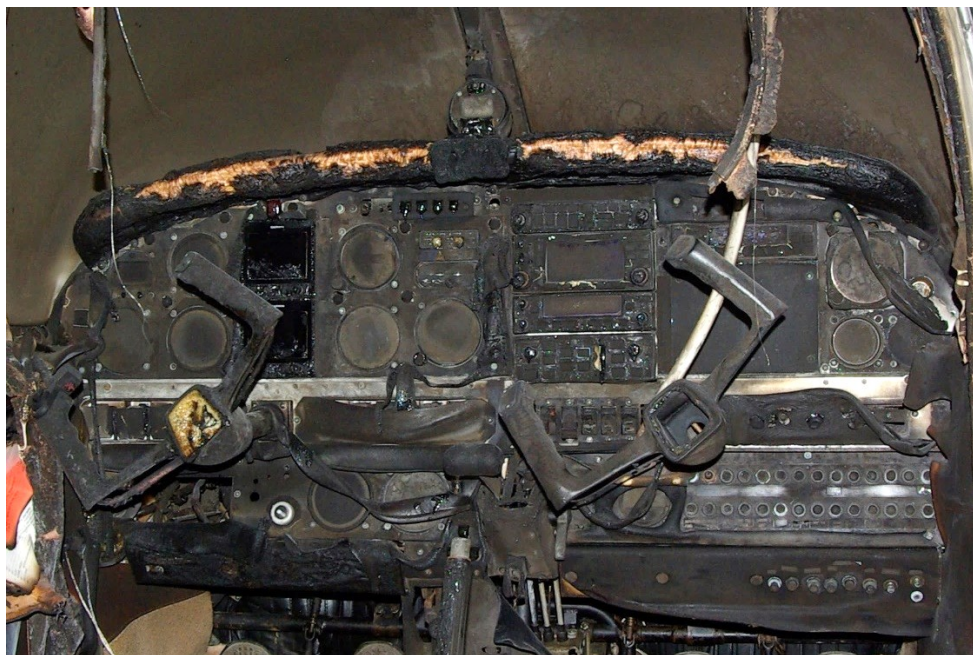
Sur le tableau de bord, les revêtements en matière plastique ont partiellement fondu et sont déformés. La face avant des instruments est couverte de suie (**Figure 20**).

Figure 20 : Tableau de bord
Source : BEA

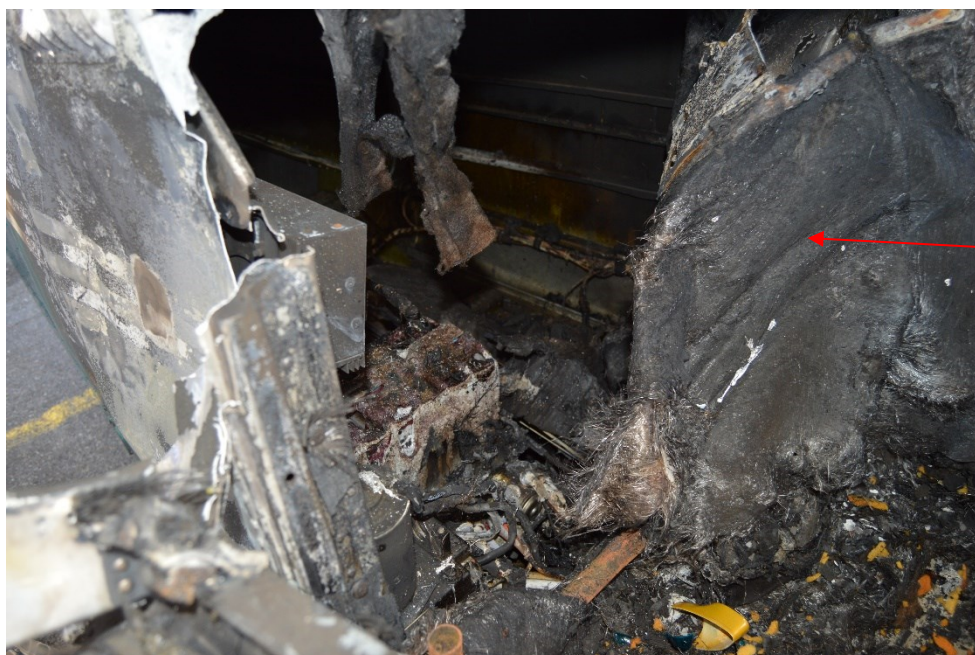
Cloison délimitant la partie arrière de la soute

La cloison délimitant la partie arrière de la soute est partiellement détruite (**Figure 27**).

Figure 27 : Délimitation arrière de la soute à bagages

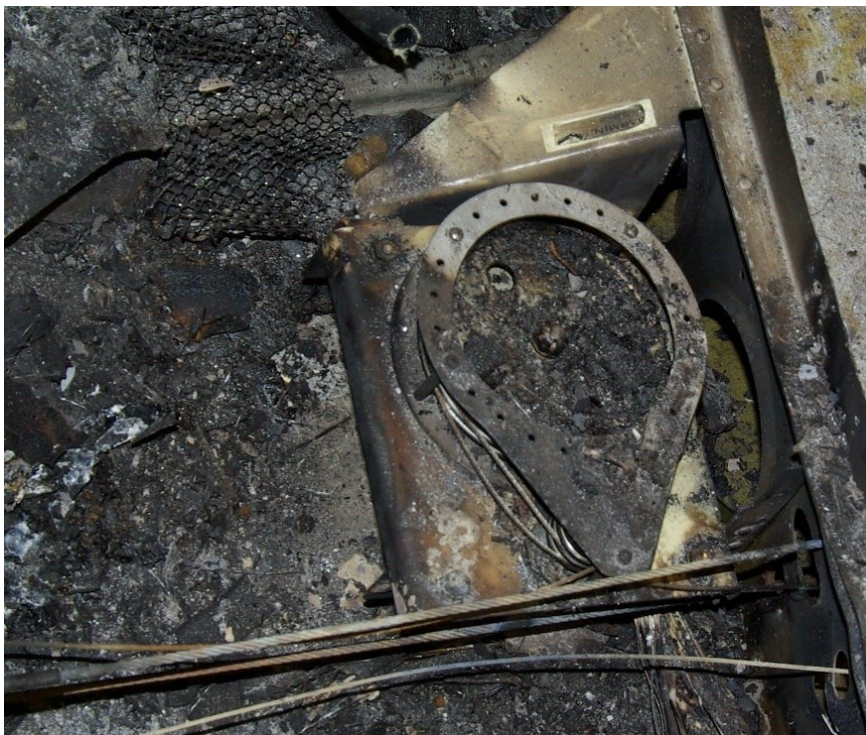
La servocommande est toujours en place sur le plancher (**Figure 28**). Elle ne présente pas d'endommagement significatif. Ses connexions électriques et les conducteurs associés sont intègres, aucune singularité n'est notée (**Figure 29**).

Figure 28 : Servocommande en position
Source : BEA

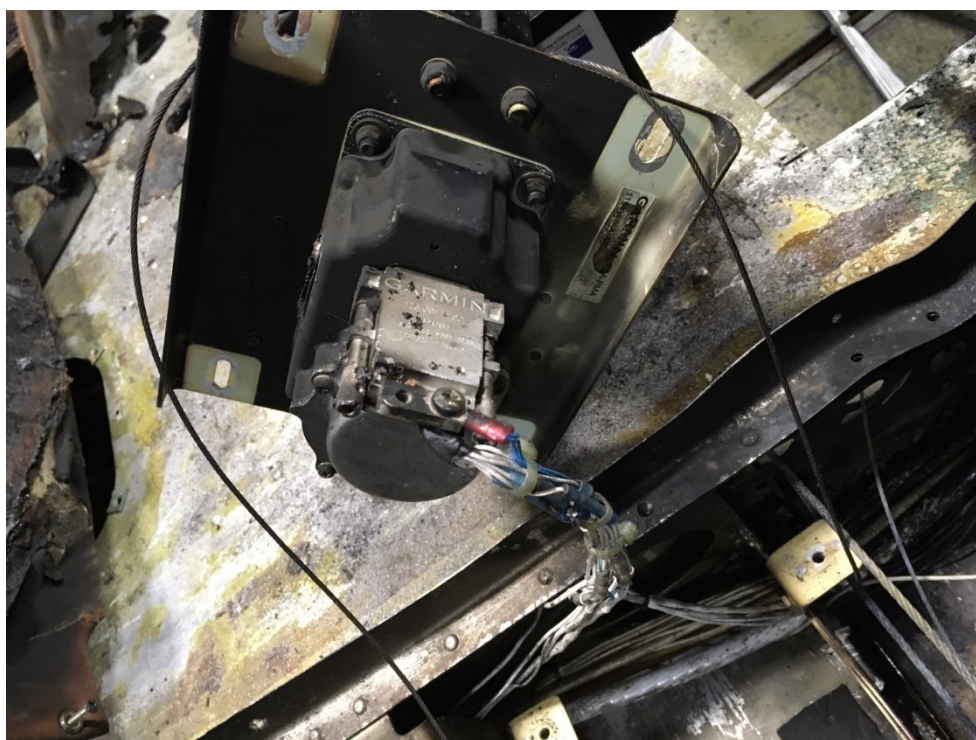
Figure 29 : Connexions électriques de la servocommande
Source : BEA

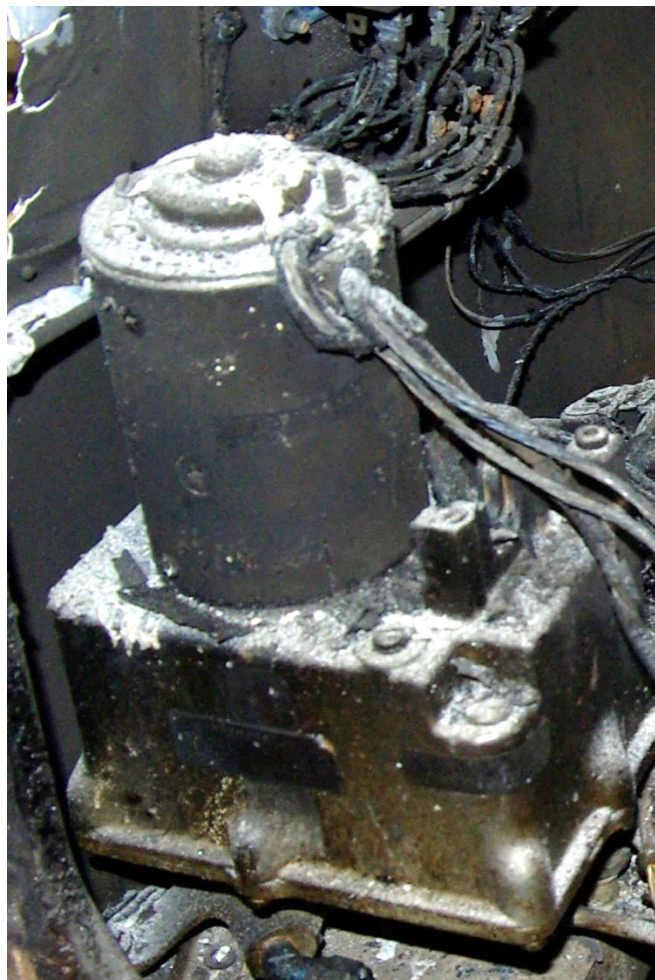
Côté droit, la pompe hydraulique est en position, vissée de façon nominale au plancher (**Figure 30**).

Trois conducteurs sont associés à la pompe hydraulique. Ces conducteurs sont continus (un conducteur de masse fixé au plancher de l'avion et deux conducteurs reliés aux contacteurs adjacents). Leur isolant a été détruit, très probablement par l'élévation de température. Malgré l'isolant détruit, l'âme de ces conducteurs reste souple. Ces observations ne témoignent pas d'un problème électrique sur ces composants.

Figure 30 : Pompe hydraulique
Source : BEA

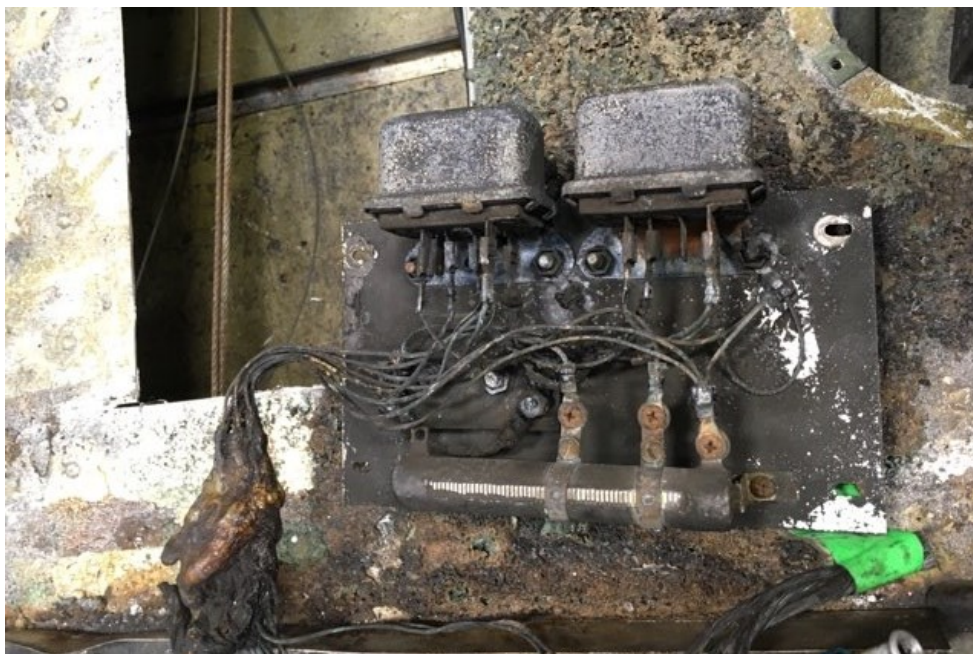
- L'ensemble électrique, comprenant les deux relais et la résistance variable, est en position. Les conducteurs associés sont en place (**Figure 32**), leur isolant a été détruit par l'élévation de température. Malgré l'isolant détruit, l'âme de ces conducteurs reste souple. Ces observations ne témoignent pas d'un problème électrique sur ces composants³.

Figure 32 : Ensemble électrique déposé de la paroi droite
Source : BEA

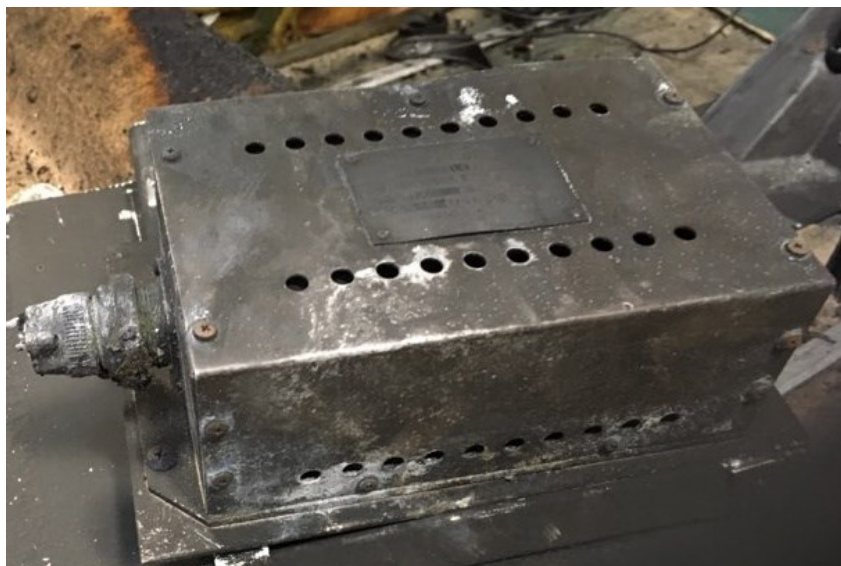
- Le convertisseur 12 V – 24 V est en position. Aucun conducteur n'est associé à cet ensemble (**Figure 33**). On retrouve ces conducteurs dans la zone autour de la batterie. L'isolant de ces conducteurs a été détruit par l'élévation de température. L'âme de ces conducteurs reste souple.

Figure 33 : Convertisseur 12 V - 24 V déposé de la paroi droite
Source : BEA

À l'ouverture de ce convertisseur, il est noté une odeur de « brûlé ». Les composants ont été endommagés par l'exposition à une source de chaleur importante. Les carters ne présentent pas de zone singulière qui se distingue du reste de l'équipement⁴.

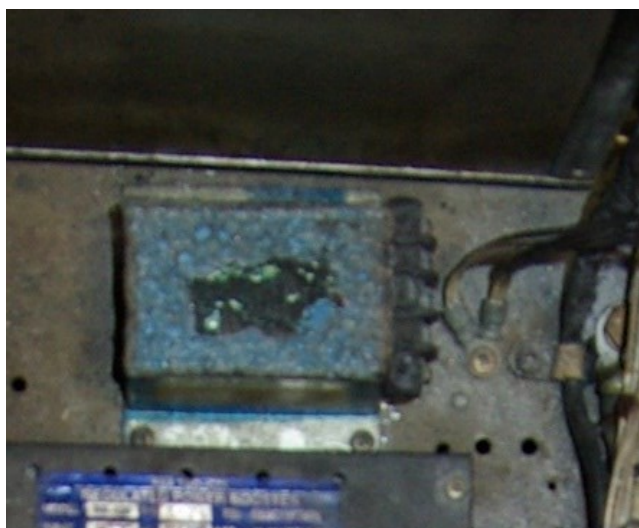
- Le *Circuit Breaker* (différent des disjoncteurs équipant le reste du circuit électrique) est en place sur le plancher de l'aéronef (**Figure 36**). L'équipement présente un endommagement de sa surface supérieure en raison de son exposition à une température excessive (**Figure 37**). Ce *Circuit Breaker* n'était pas connecté électriquement sur l'aéronef.

Figure 36 : *Circuit Breaker* en place sur le plancher cabine et non connecté électriquement

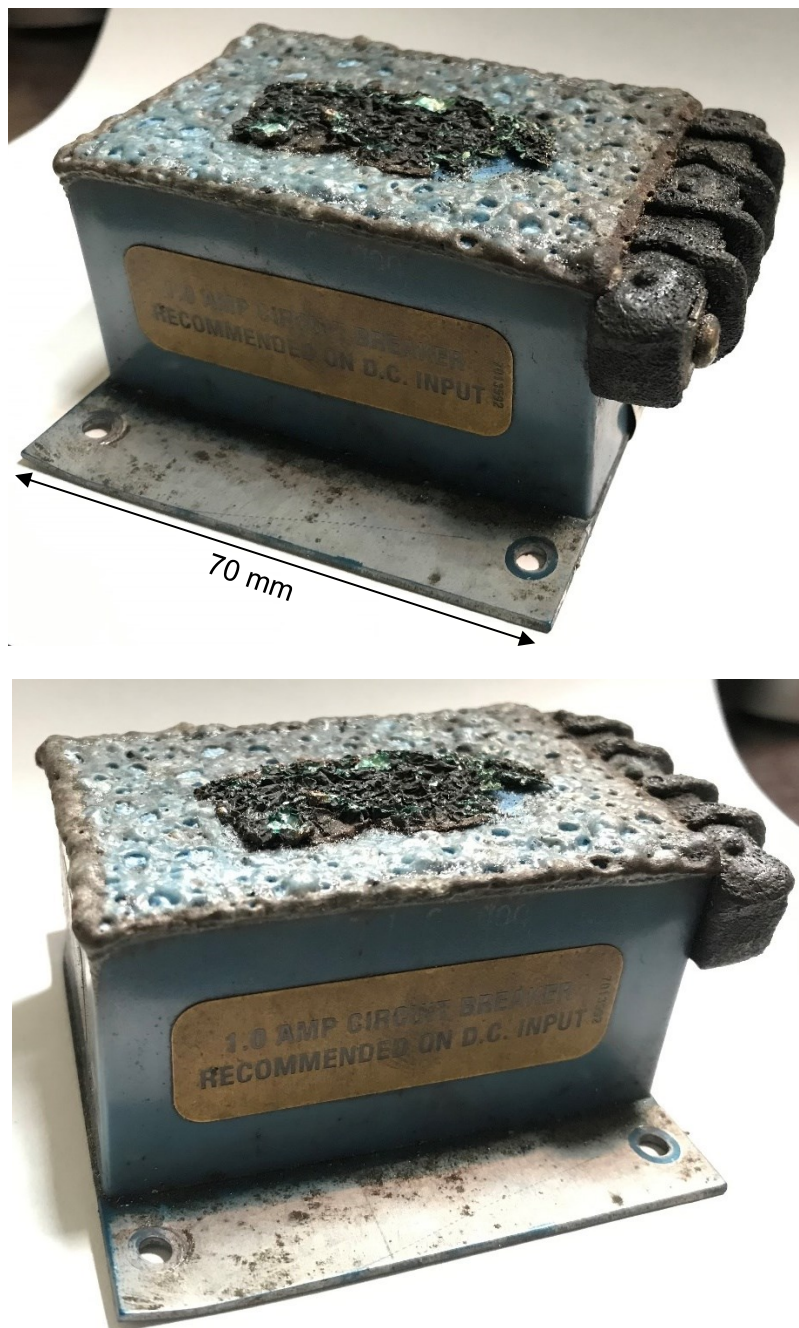
Figure 37 : *Circuit Breaker*
Source : BEA

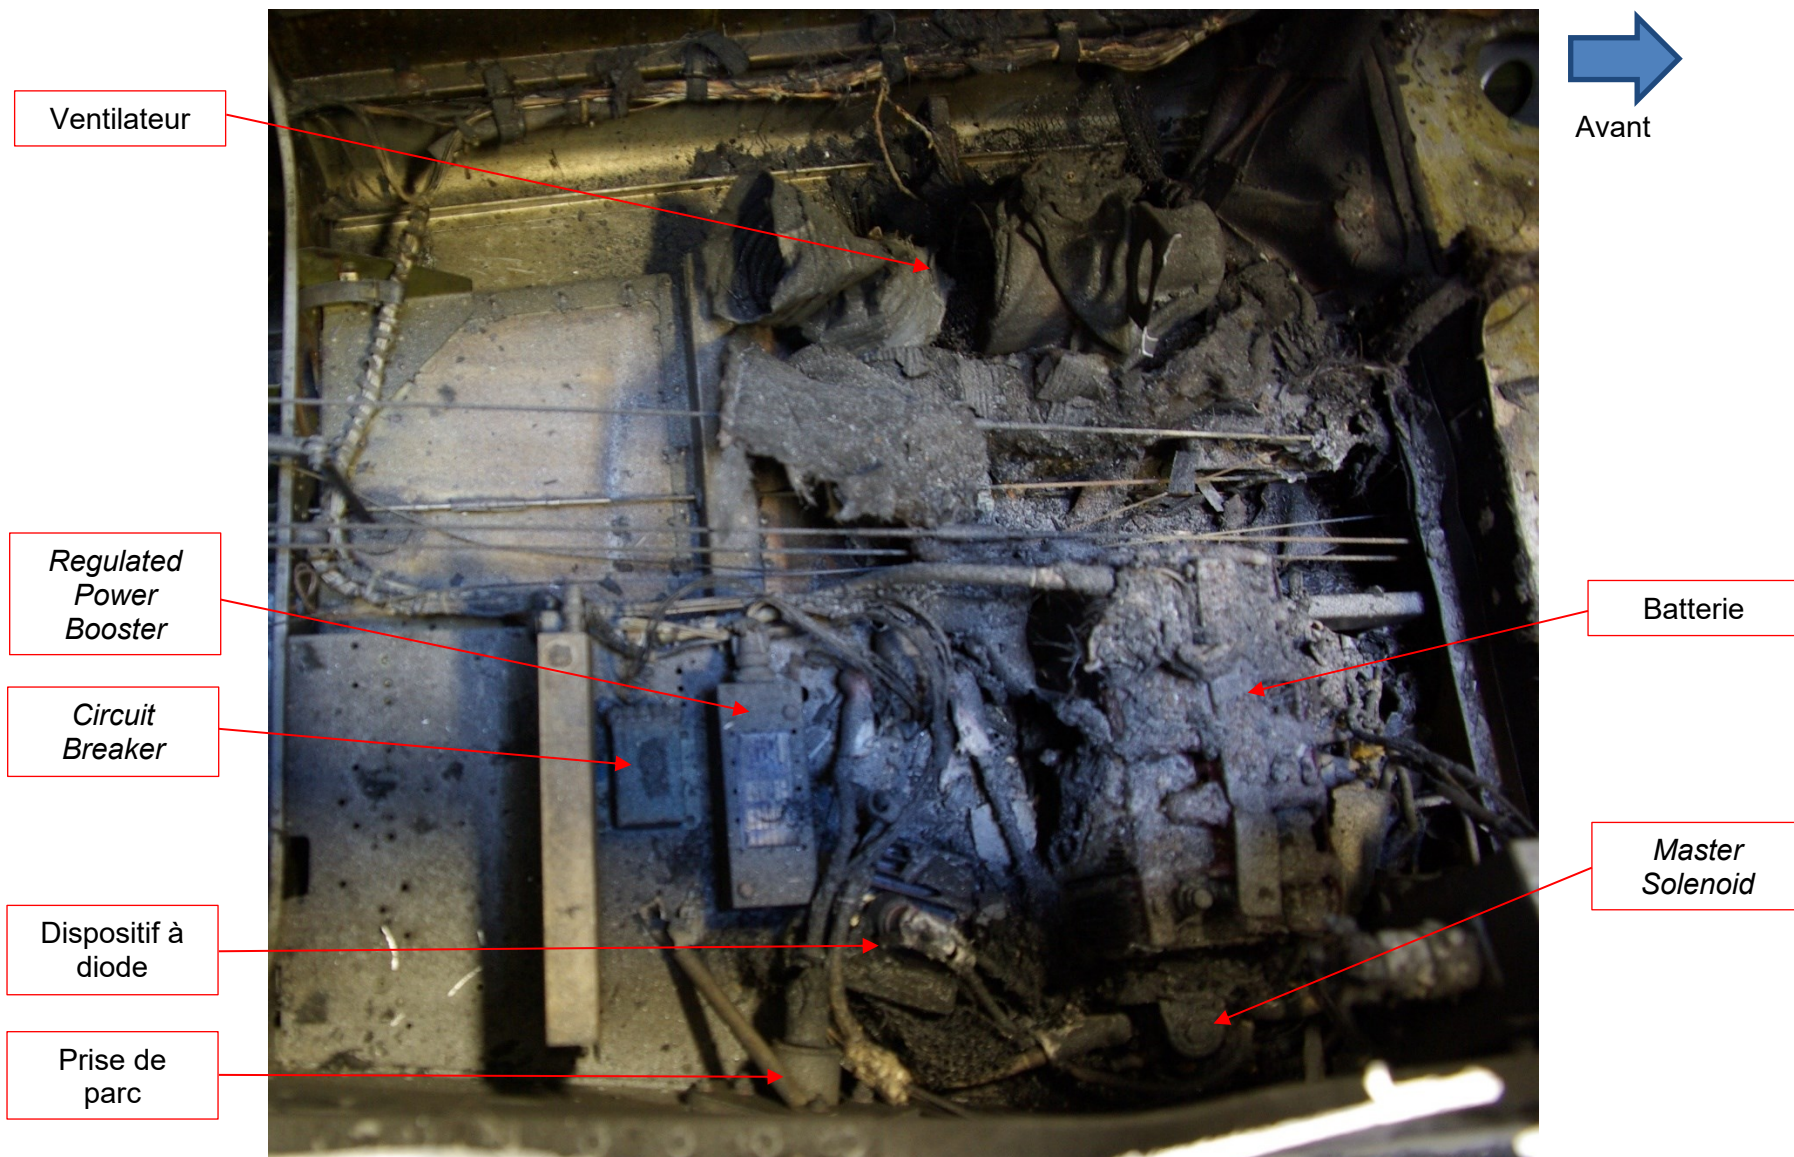
Derrière la batterie, les divers composants sont présents. Ils font l'objet de descriptions détaillées dans les chapitres à suivre.

Figure 38 : Zone autour de la batterie
Source : BEA

Le foyer de l'incendie se situe dans le compartiment derrière la soute à bagages. Cette zone comprend le dispositif de ventilation, la pompe hydraulique pour les trains d'atterrissage et de multiples composants du circuit électrique général d'alimentation des divers équipements de l'avion.

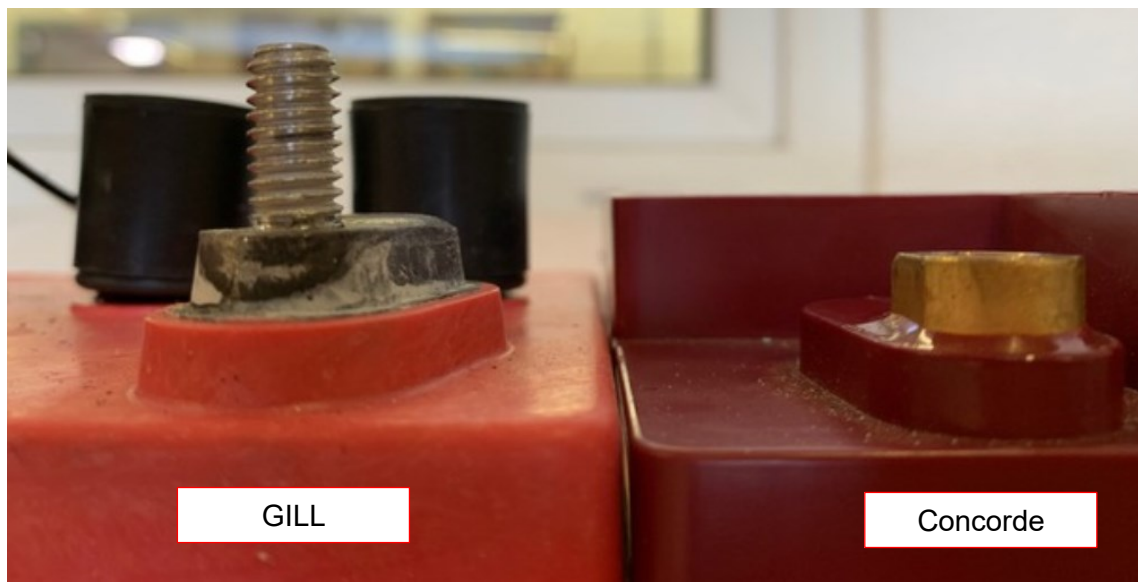
- L'atelier assurant l'entretien de l'avion a indiqué au BEA que les bornes de la batterie Concorde (STC SA01147WI) étaient plus basses de 8 mm que celles d'une batterie GILL normalement spécifiée pour l'avion considéré (**Figure 46**).
- L'utilisation des adaptateurs pour les batteries Concorde (08M-1-1-6 FAA/PMA), compense cette différence de hauteur (**Figure 47**).

Figure 46 : Comparaison entre une borne d'une batterie GILL et celle d'une batterie Concorde
Source : Flugschule Basel AG

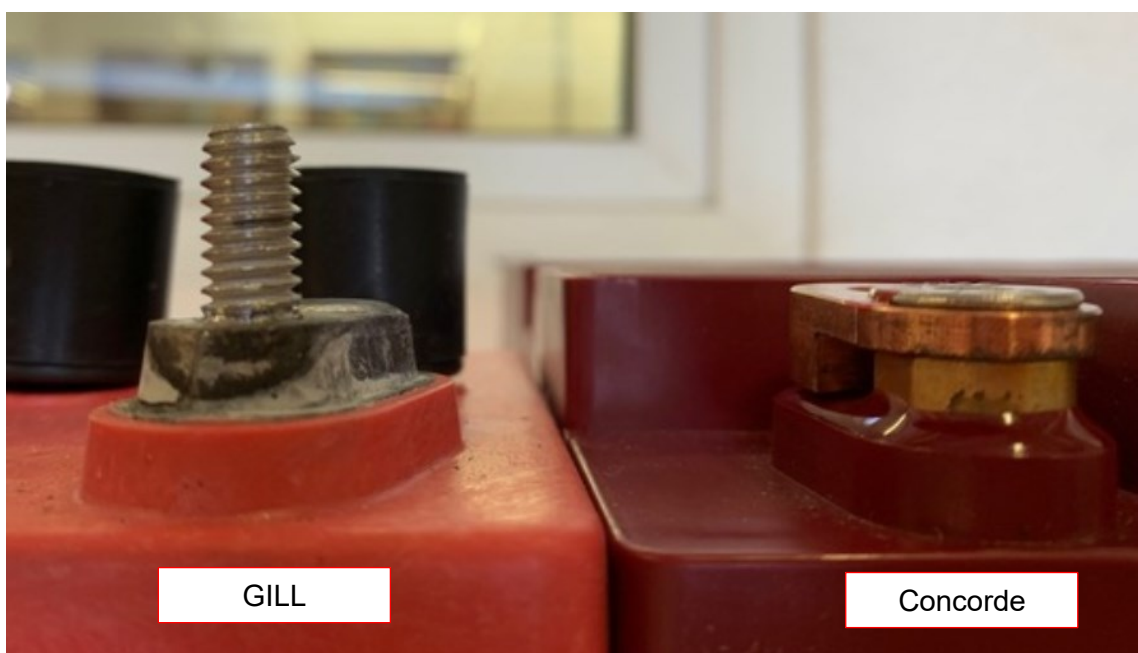
Figure 47 : Comparaison entre une borne d'une batterie GILL et celle d'une batterie Concorde avec adaptateur
Source : Flugschule Basel AG

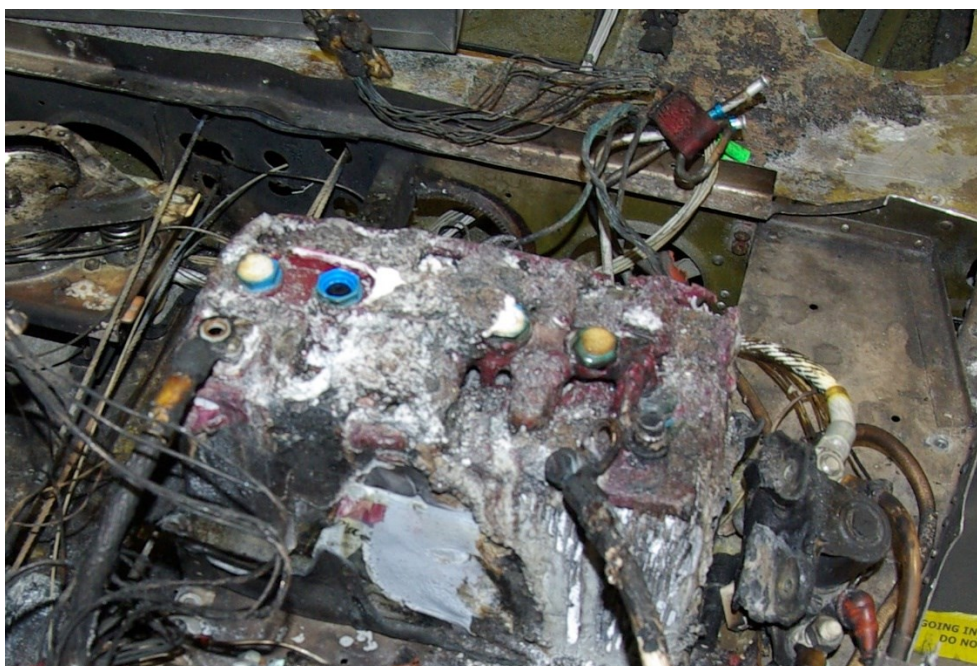
Figure 48 : Batterie
Source : BEA

La batterie ne présente pas un aspect homogène entre sa partie supérieure et sa partie inférieure (**Figure 48 et Figure 49**) :

- sur sa partie supérieure, le carter de la batterie a fondu, avec des indices de coulure du haut vers le bas, mettant localement en évidence des composants internes (sans endommagement identifié). Les bouchons de la batterie sont encore identifiés ;
- sur sa partie inférieure, le carter en matière plastique est toujours identifiable, avec sa couleur grise initiale. Dans les deux tiers inférieurs de la batterie, on note l'absence de gonflement.

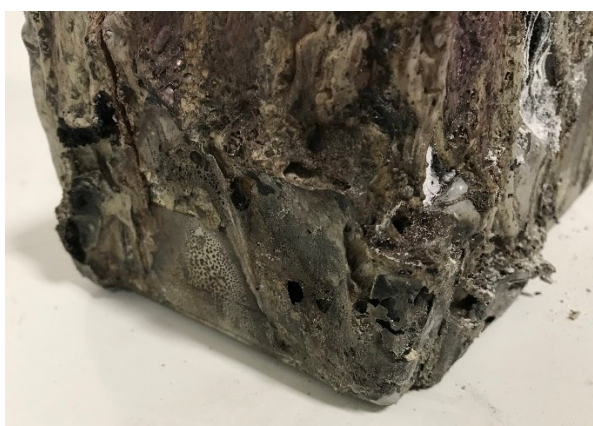
Sur la partie inférieure de la batterie, on peut également noter un contraste entre le secteur côté borne - et le secteur côté borne + (**Figure 50 et Figure 51**). Les endommagements sont plus importants côté borne +.

Figure 50 : Partie inférieure de la batterie côté
borne +
Source : BEA

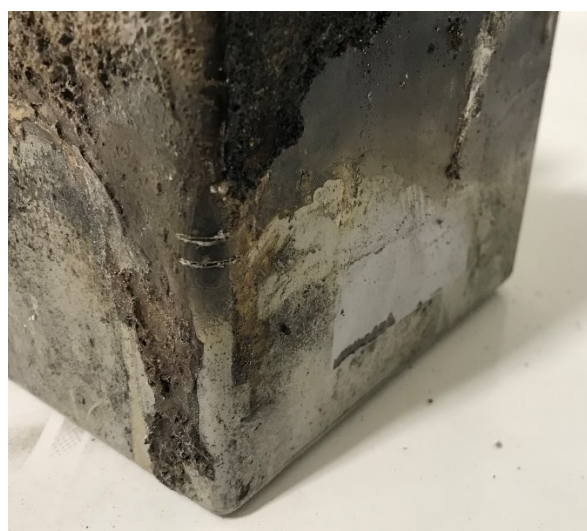
Figure 51 : Partie inférieure de la batterie côté
borne -
Source : BEA

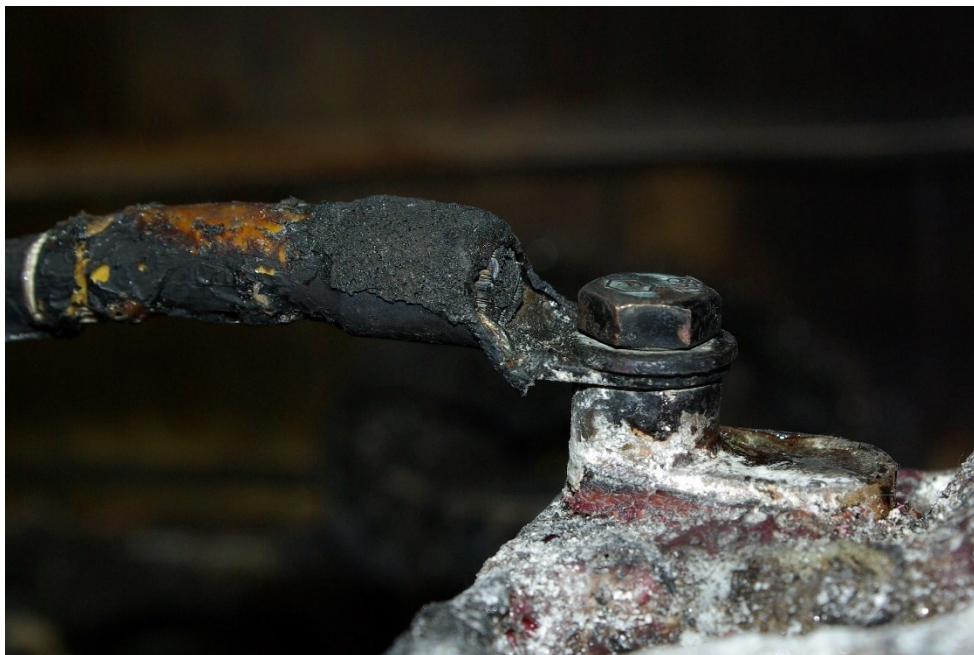
Figure 52 : Borne - de la batterie

La borne – de la batterie est toujours en position. Le conducteur associé est fixé sur cette borne (**Figure 52**). Le couple de serrage n'a pas pu être vérifié en raison des températures atteintes durant l'accident ; cette exposition à de fortes températures rend peu fiable les valeurs potentiellement relevées.

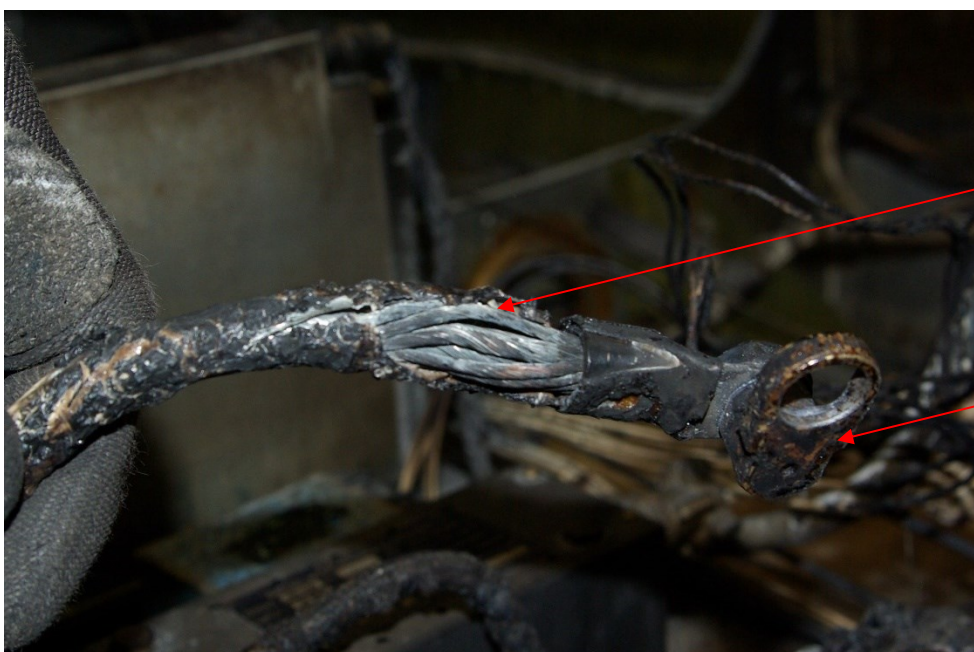
La borne + de la batterie est partiellement détruite (**Figure 53**). On note des traces de fusion au droit de cette borne. Le conducteur associé n'est plus connecté. Une partie de la borne est restée solidaire de l'extrémité du conducteur, elle s'est donc désolidarisée de la batterie (**Figure 54**). Le joint torique assurant l'étanchéité de la batterie est en place, non rompu.

Le conducteur normalement connecté à la borne + de la batterie a son isolant endommagé au droit de la cosse. Dans cette zone, le câble électrique semble également « gonflé » et oxydé (**Figure 54**).

Destruction de l'isolant et « gonflement » de l'âme du conducteur

Partie de la borne de la batterie

Figure 54 : Conducteur associé initialement à la borne + de la batterie
Source : BEA
