RAPPORT TECHNIQUE

**Accident du Piper PA28
immatriculé HB-PNP
survenu le 23/07/2020
à Bâle-Mulhouse**

Examen de l'épave

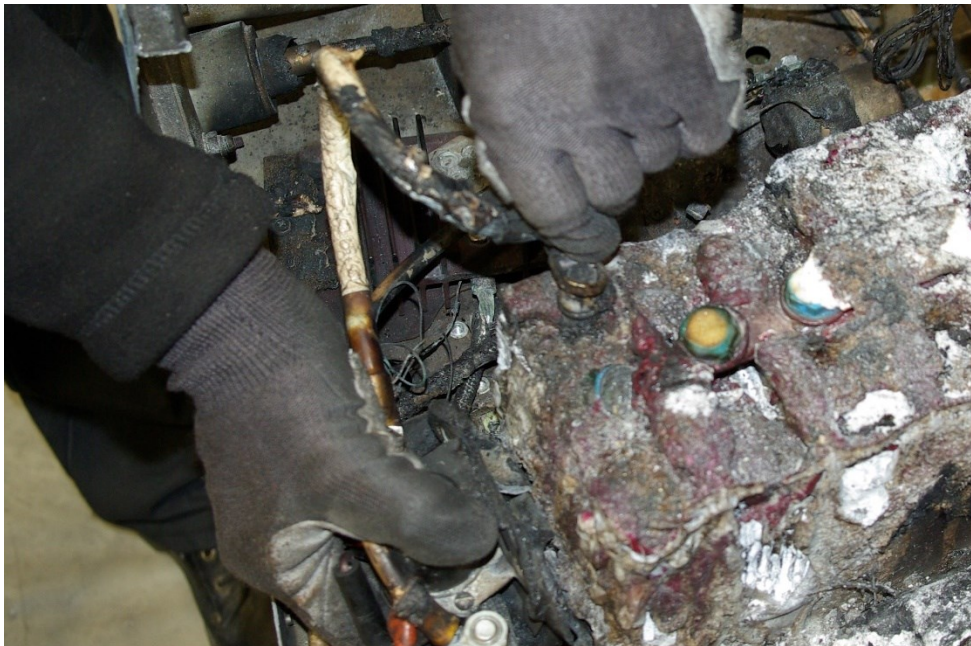
En repositionnant ce conducteur sur la borne + de la batterie, on note que l'effort nécessaire est important et que l'extrémité du conducteur, côté batterie, est fortement contrainte (**Figure 55**). Ces efforts engendrés s'expliquent très probablement par la rigidité et la longueur du conducteur (de section importante, diamètre variant de 9,1 à 9,9 mm), et par la forme devant lui être appliquée pour assurer sa connexion sur la borne de la batterie.

Figure 55 : Repositionnement du conducteur sur la borne + de la batterie
Source : BEA

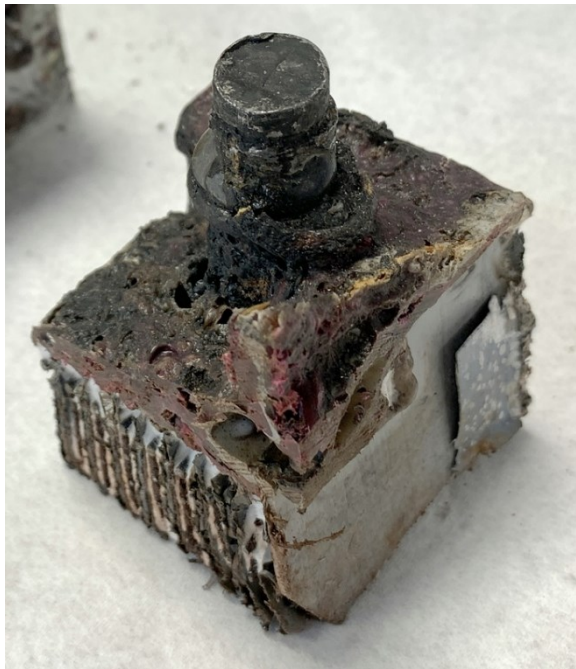
Figure 57 : borne + de la batterie
Source : BEA

Les bornes + et – de la batterie ont été prélevées par découpe pour un examen approfondi au laboratoire du BEA (Figure 57 et Figure 58).

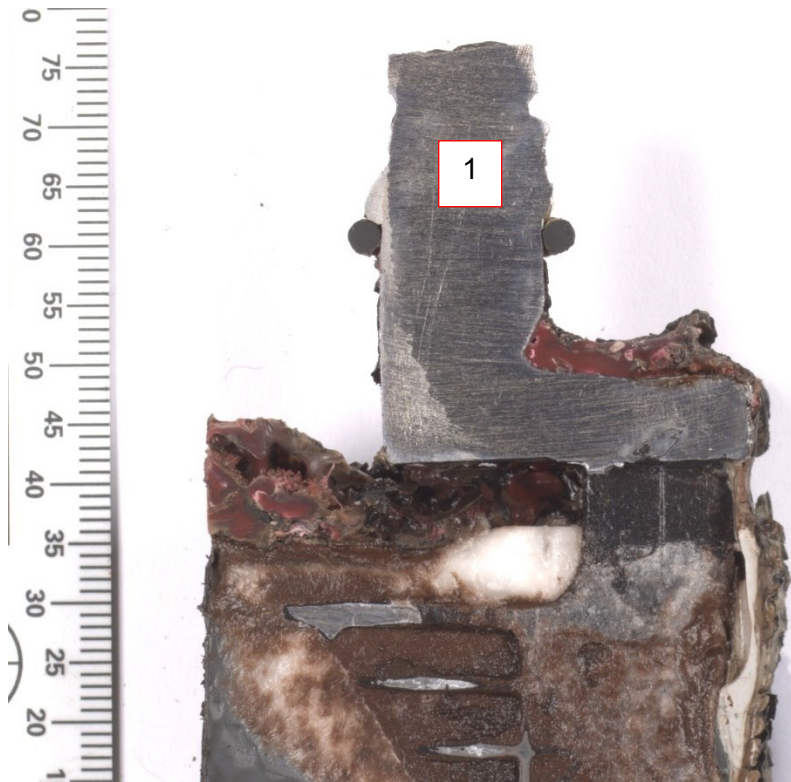
Figure 61 : Coupe de la borne +
Source : BEA

- La brasure, qui solidarise normalement les composants désignés 1 et 2 (**Figure 56**), n'est pas à son emplacement normal. La brasure semble avoir coulé vers le bas (**Figure 60**, **Figure 61** et **Figure 63**) ;
- L'époxy d'étanchéité n'est plus présent ;
- Un endommagement de type « arc » est observé dans un des plans de coupe, au niveau de la liaison entre la borne et les cellules de la batterie (**Figure 62** et **Figure 64**).
- La pièce repérée 2 est restée connectée au conducteur.

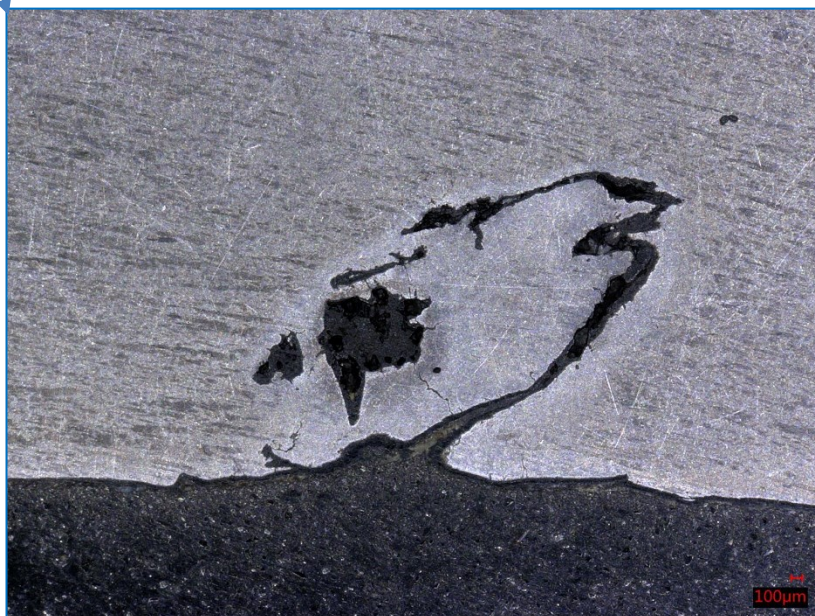
Figure 64 : endommagement de type « arc » au sein de la borne +
Source : BEA

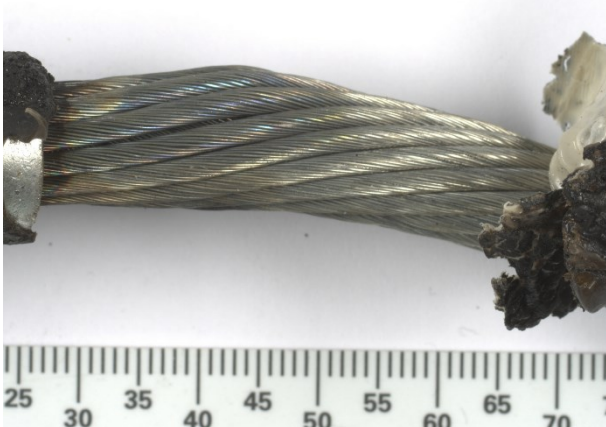
Une fois l'isolant retiré, le conducteur présente un bleuissement sur une longueur d'environ 30 mm à partir de la cosse normalement fixée sur la borne + (**Figure 67**). Cette observation correspond très probablement à des signes d'échauffement. Dans la même zone, le conducteur présente également une déformation des torons composant le câble (**Figure 68**). Sur un câble identique, la destruction de l'isolant et cette teinte bleutée sont reproduites après une exposition à une température comprise entre 250 et 300°C (essai réalisé dans une enceinte climatique de laboratoire, à une pression ambiante).

Figure 67 : Bleuissement du conducteur (échauffement du conducteur)
Source : BEA

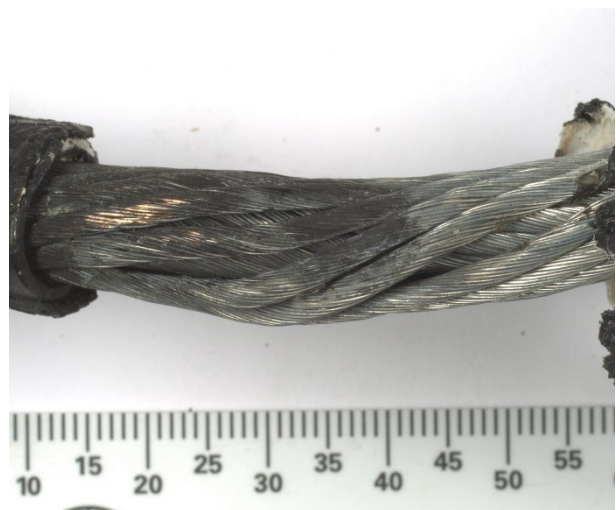
Figure 68 : Déformation des torons composant le conducteur
Source : BEA

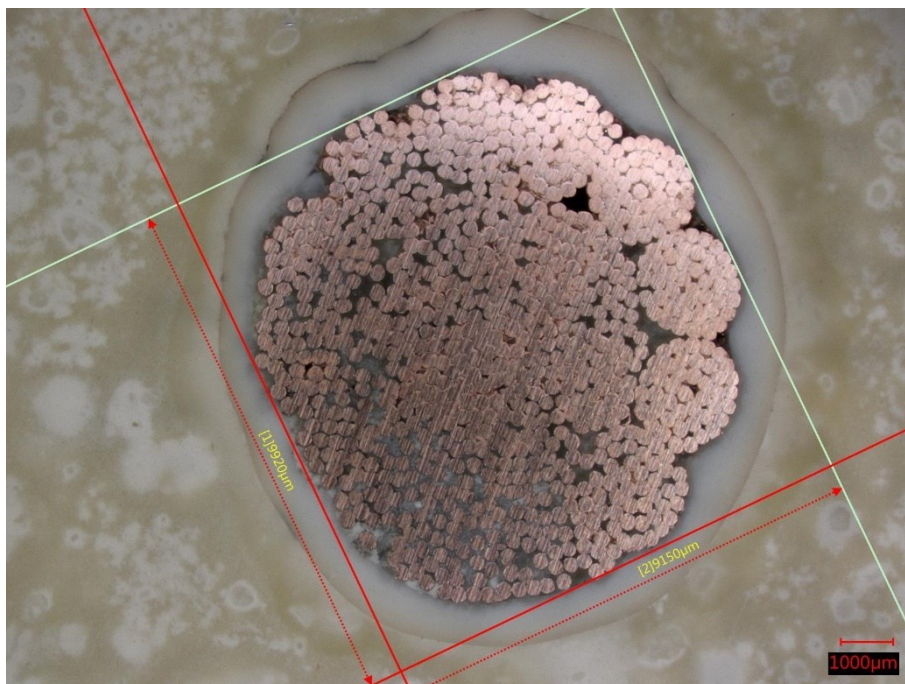
Figure 69 : Coupe transversale du conducteur
Source : BEA

Une coupe transversale a été réalisée dans une zone du câble peu endommagée. Le diamètre du câble a été mesuré par analyse d'image (**Figure 69**). Le câble n'est pas parfaitement circulaire et son diamètre varie entre 9,1 mm et 9,9 mm.

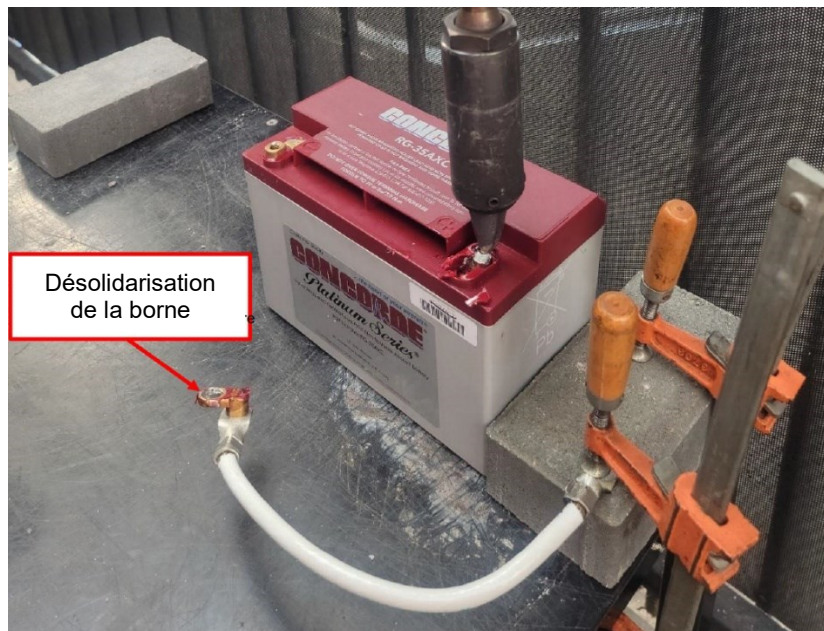
La désolidarisation des pièces 1 et 2 de la borne a nécessité une exposition d'environ 6 minutes. Cette désolidarisation n'a pas été associée à une flamme. Les endommagements sont restés concentrés sur la borne.

L'examen détaillé de la borne montre que la brasure a fondu. L'Epoxy d'étanchéité est en revanche toujours présente.

Figure 71 : Désolidarisation des parties 1 et 2 de la borne
Source : Concorde Aircraft Batteries

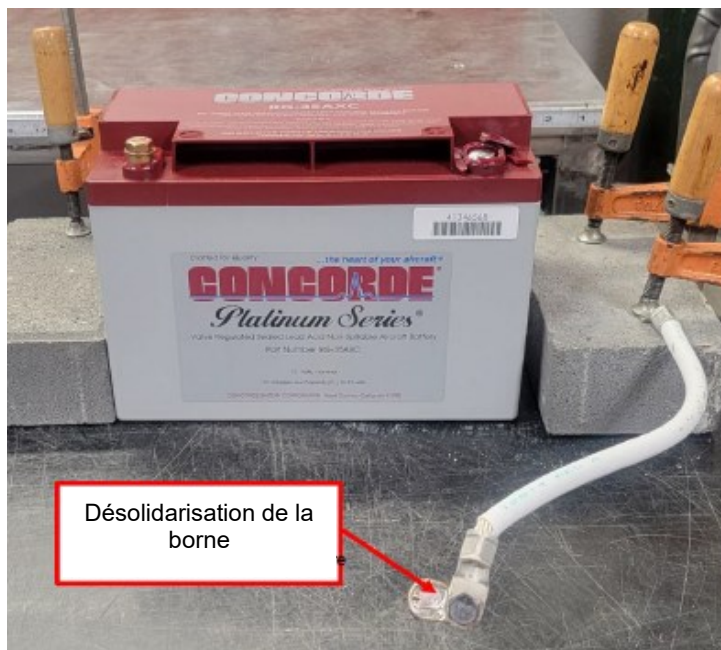
La désolidarisation des pièces 1 et 2 de la borne a nécessité une exposition d'environ 2 minutes. Cette désolidarisation n'a pas été associée à une flamme. Les endommagements sont concentrés sur la borne.

L'examen détaillé de la borne montre que la brasure a fondu. L'Epoxy d'étanchéité est en revanche toujours présente.

Figure 74 : Désolidarisation des parties 1 et 2 de la borne
Source : Concorde Aircraft Batteries

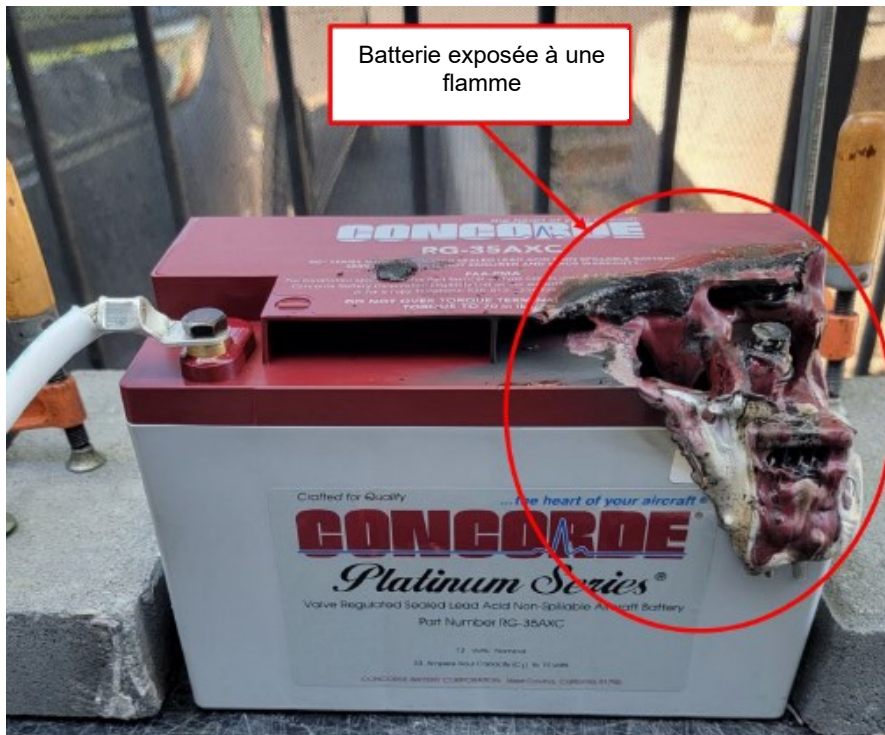
La désolidarisation des pièces 1 et 2 de la borne a nécessité une exposition d'environ 2 minutes.

L'examen détaillé de la borne montre que la brasure a fondu. L'Epoxy d'étanchéité n'est plus présente.

Figure 76 : Désolidarisation des parties 1 et 2 de la borne
Source : Concorde Aircraft Batteries

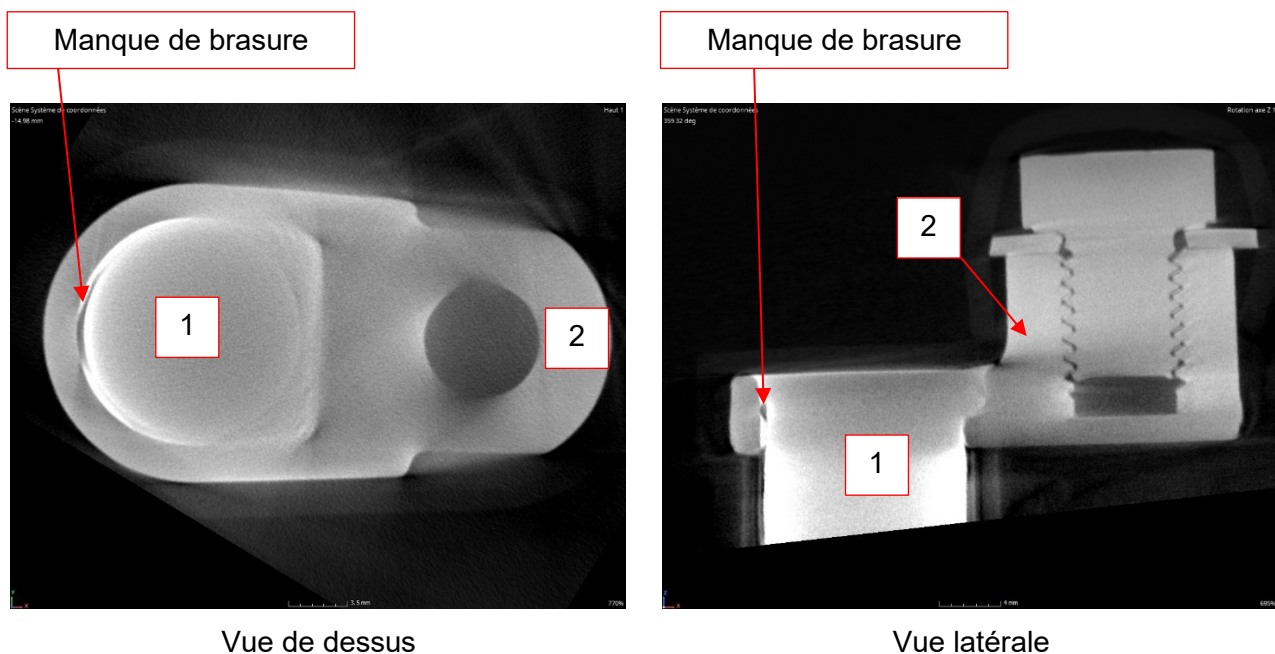
Figure 80 : Borne -
Source : BEA

Un manque de brasure locale est constaté au droit de la borne – (**Figure 80**).

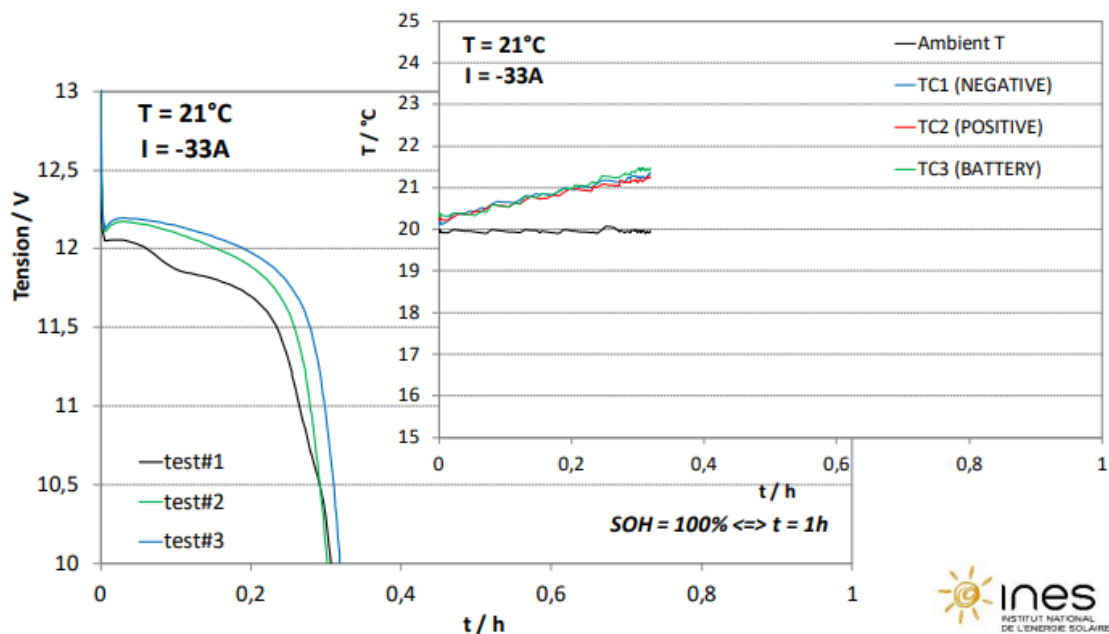
Les trois essais de déchargement de la batterie permettent de définir la capacité de la batterie, comprise entre 10 et 10,5 Ah, soit SoH compris entre 30 et 32 %. Un écart important est donc noté entre cette valeur et celle définie à 81,6 %. le 28/04/2021 Cet écart semble indiquer un vieillissement précoce de la batterie entre le 28/04/2021 et la date d'examen au CEA ; cet écart est, probablement favorisé par la dépose de la batterie et son stockage sans charge avant la date d'examen au CEA.

Figure 82 : Données acquises lors des trois déchargements de la batterie
Source : INES CEA

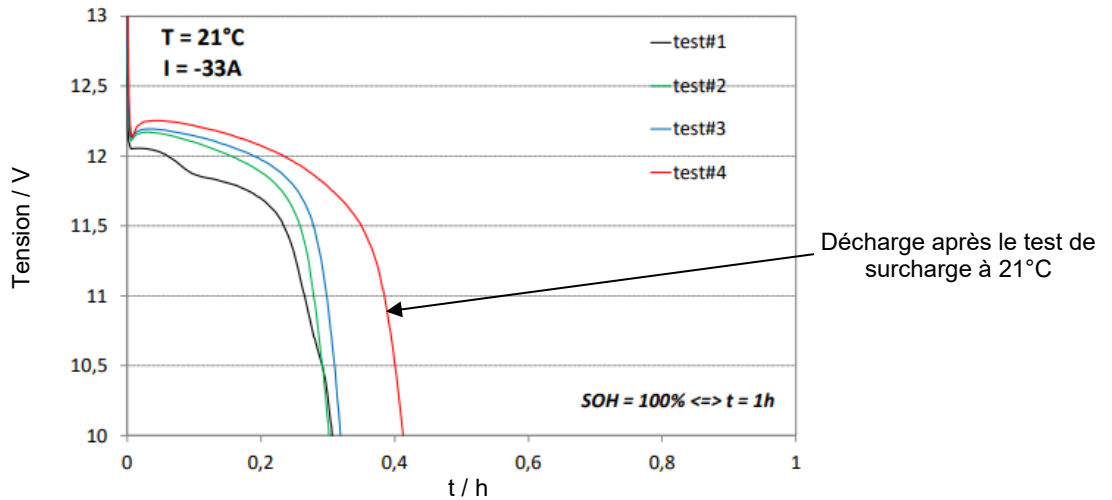
- une stabilisation du courant à 86 mA après 80 heures de test ;
- l'absence de l'élévation de la température de la batterie ;
- une capacité lors du déchargement légèrement supérieure à celle mesurée précédemment.

Figure 83 : Données acquises lors du déchargement de la batterie réalisé après le test de surcharge à 21°C
Source : INES CEA

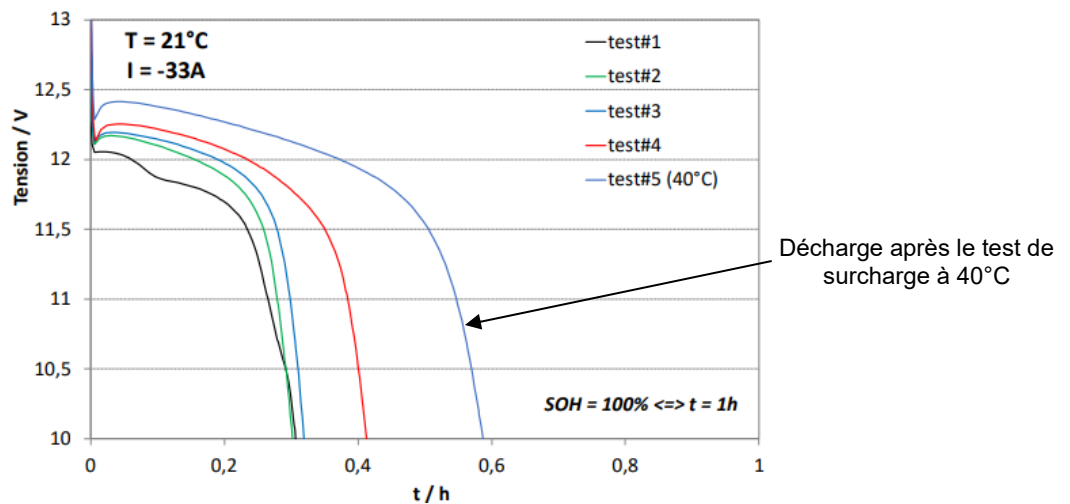
À l'issue du test mené à 40°C, il est constaté :

- l'absence de l'élévation de la température de la batterie ;
- une capacité lors du déchargement nettement supérieure à celle mesurée précédemment.

Figure 84 : Données acquises lors du déchargement de la batterie réalisé après le test de surcharge à 40°C
Source : INES CEA

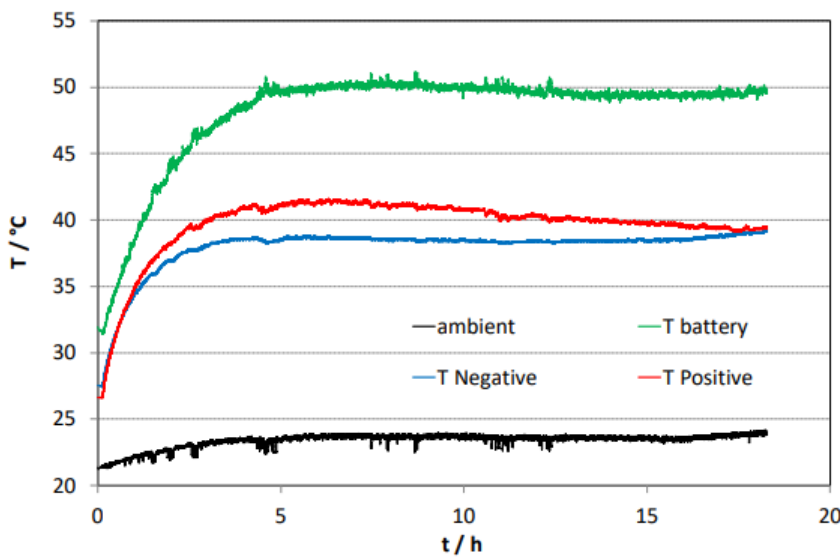
- la tension de la batterie reste dans les limites d'utilisation spécifiée ;
- la température du « corps » de la batterie s'élève à environ 50°C ;
- la température au droit des bornes de la batterie s'élève à environ 40°C.

Les experts du CEA indiquent que ces résultats démontrent que l'application d'un tel courant sur une batterie contenant des séparateurs faiblement saturés en électrolytes pourrait amorcer un processus d'emballement thermique violent. Si un tel phénomène s'amorce, la température augmentera encore.

Figure 88 : Mesures des températures durant le test
Source : INES CEA

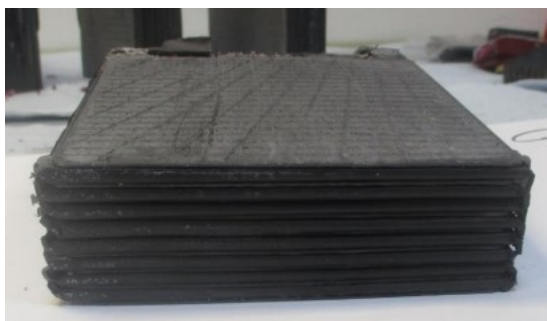
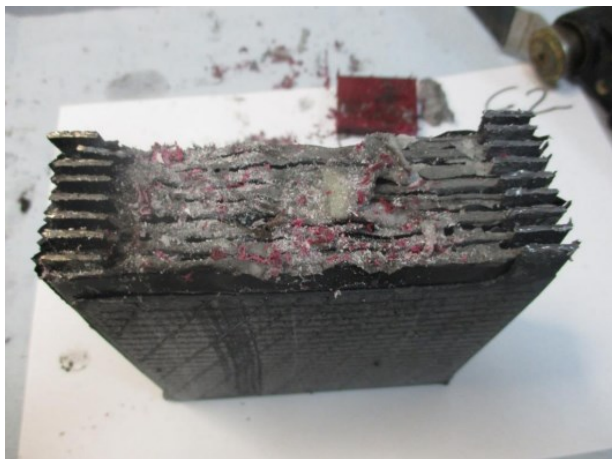
Figure 90 : Cellule 2
Source : INES CEA

Chaque cellule comporte huit plaques positives, de dimensions 110 x 115 mm et d'épaisseur 1,4 mm, et neuf plaques négatives, de dimensions 110 x 115 mm et d'épaisseur 1,1 mm (Figure 90). Les plaques positives sont enveloppées de l'assemblage suivant (épaisseur de l'assemblage : 1,08 mm) :

- couche externe en polyéthylène ;
- couche interne AGM, bien saturée en électrolyte.

L'examen détaillé de chaque cellule n'a pas mis en évidence d'endommagement associé au processus de fabrication et d'assemblage.

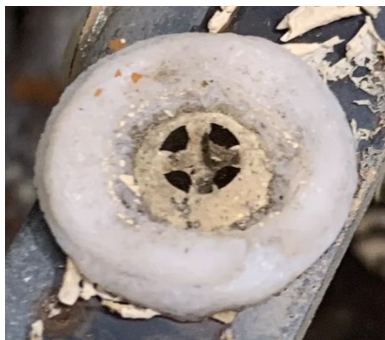
Ramollissement de la rondelle isolante

- Température de ramollissement : lors des essais réalisés, le ramollissement débute à environ 450°C ;
- Température de fusion/destruction par effet thermique : la destruction a été constatée à une température comprise entre 480 et 500°C.

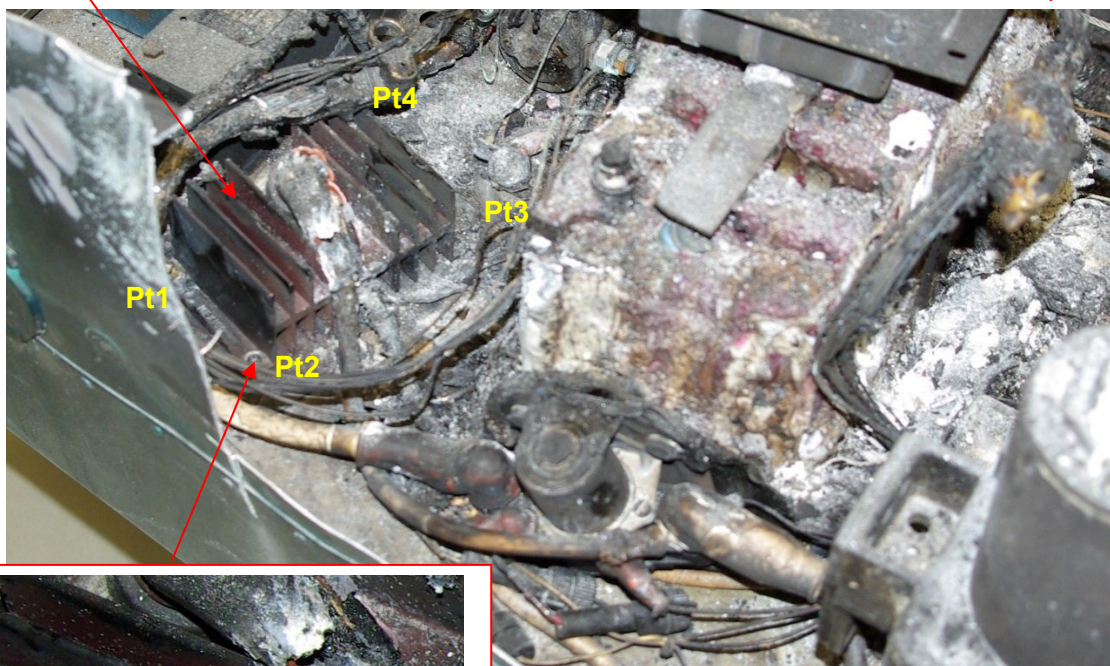
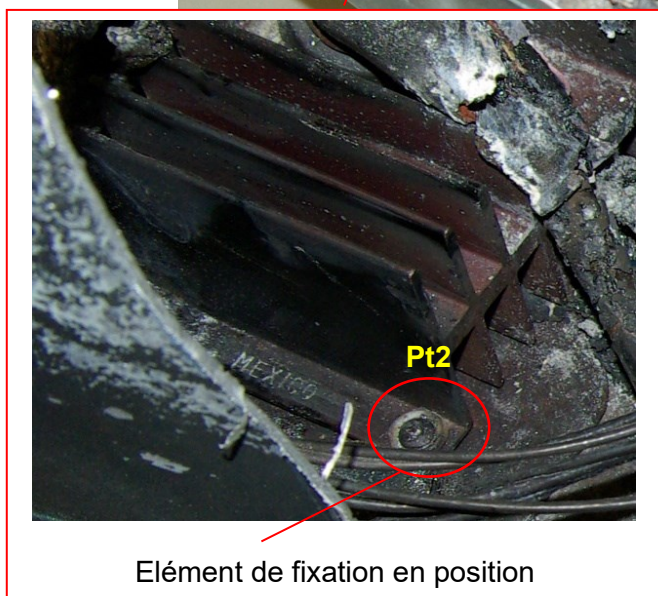
Figure 98 : Dispositif à diodes en position sur le plancher de l'avion

- Dans l'un de ses coins, le radiateur métallique s'est dégradé sous l'effet d'une exposition thermique qui a engendré la fusion de l'alliage qui le compose (**Figure 104**). La vis de fixation associée et la rondelle isolante ne sont plus présentes. Les trois autres vis de fixation sont en revanche en position (**Figure 98**)²¹.

Élément de fixation en position

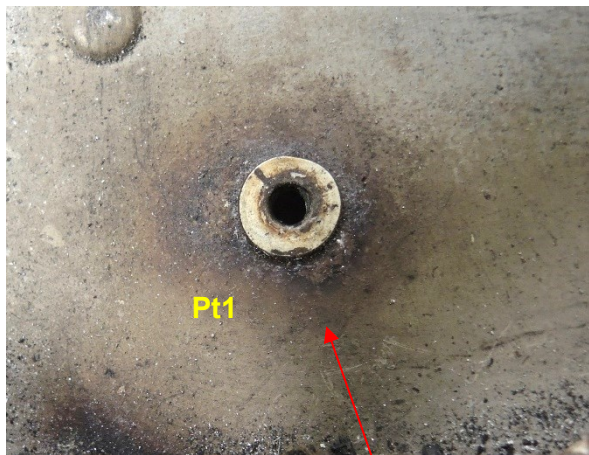
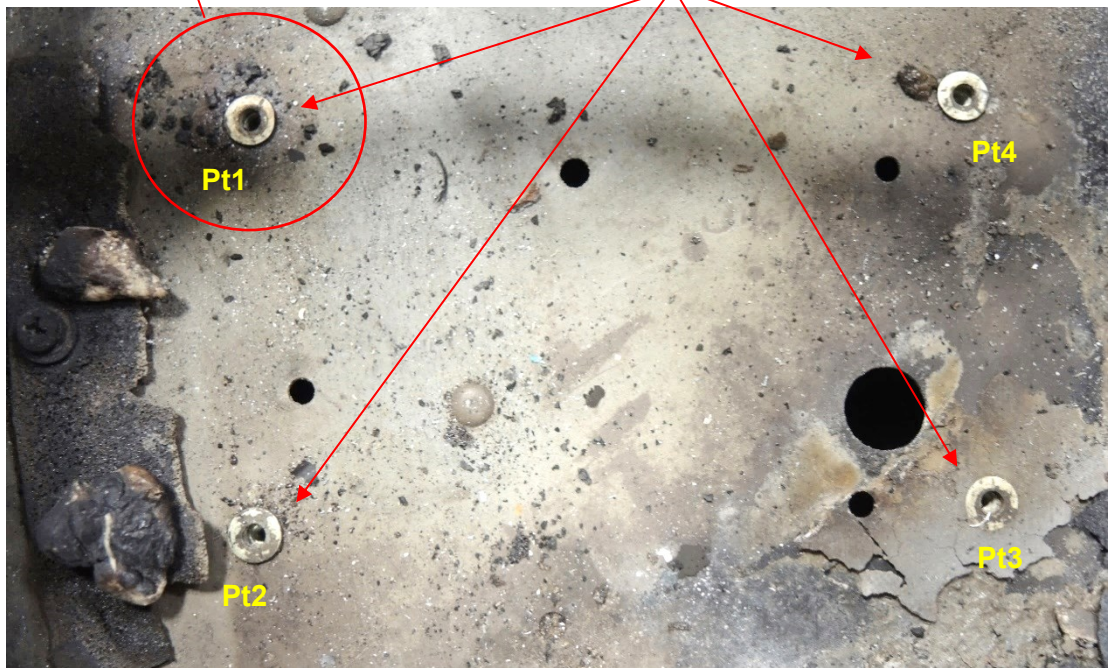
Figure 101 : Plancher de l'avion sous le dispositif à diodes
Source : BEA

- La tôle en alliage d'aluminium composant le plancher de l'avion présente un aspect noirci autour du point de fixation du radiateur retrouvé fondu (Pt1) (**Figure 101**). Le « prisonnier » assurant le maintien de la vis de fixation présente également un aspect foncé (**Figure 102**). Cet aspect noirci n'est pas constaté autour des trois autres points de fixation (Pt2, Pt3 et Pt4).

Zone où le radiateur métallique a fondu

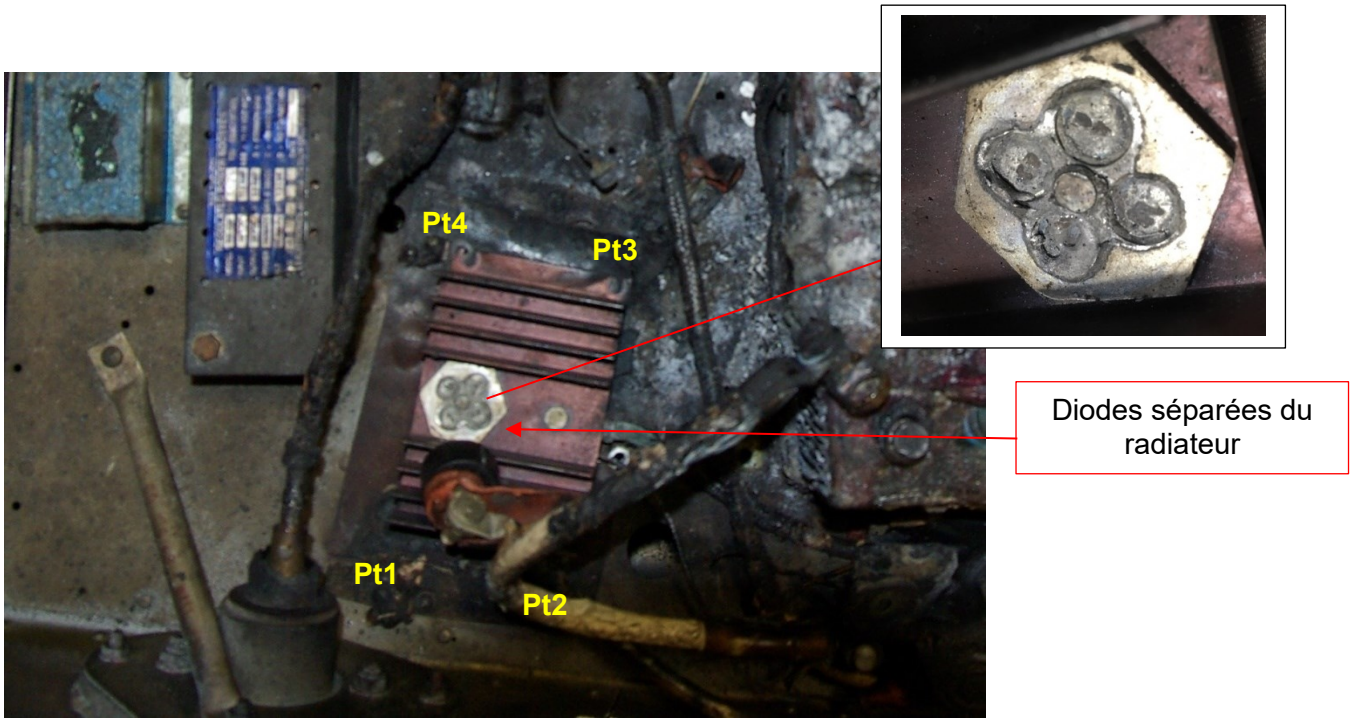
Figure 103 : Diodes et son radiateur
Source : BEA

- L'ensemble comprenant la diode s'est désolidarisé du radiateur métallique, après la fusion de zones brasées (**Figure 103**) ;
- Le conducteur provenant de l'alternateur est bien connecté au dispositif à diodes (**Figure 104** et **Figure 105**). L'âme du conducteur est en revanche oxydée et présente un « gonflement » au droit de la cosse fixée sur le radiateur métallique.

Un examen visuel à fort grossissement de la zone de désolidarisation a été réalisé au laboratoire du BEA. Les surfaces normalement en contact présentent des zones où la brasure est absente. Ces zones font apparaître le matériau de base à nu. La désolidarisation de la diode est très probablement consécutive à la montée en température de la brasure, menant à la séparation des deux surfaces brasées et mettant à nu localement le matériau de base.

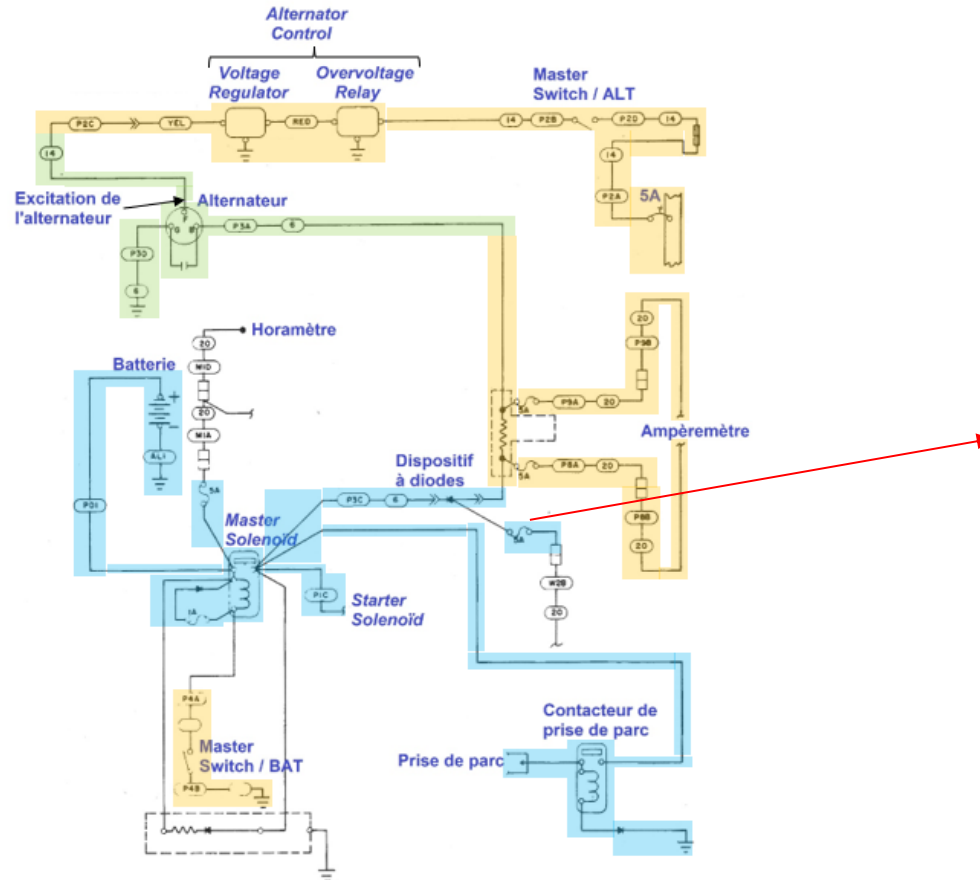
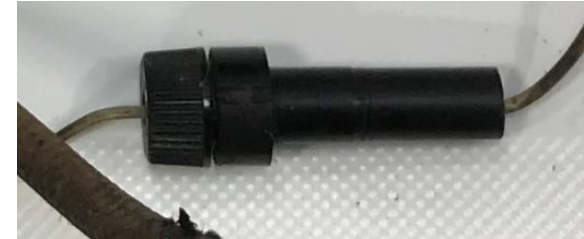
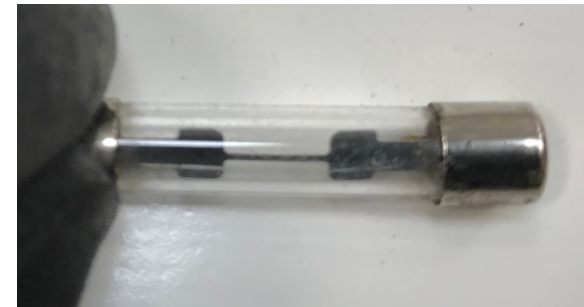
Figure 106 : Fusible 5A associé au dispositif à diode
Source : BEA

- Le fusible de 5A, connecté au dispositif à diode, est en position et entier (**Figure 106**). Le porte fusible associé est entier, non endommagé.

Le porte fusible 4 (**Figure 134**) est entier, avec le fusible en place et entier (**Figure 106**).

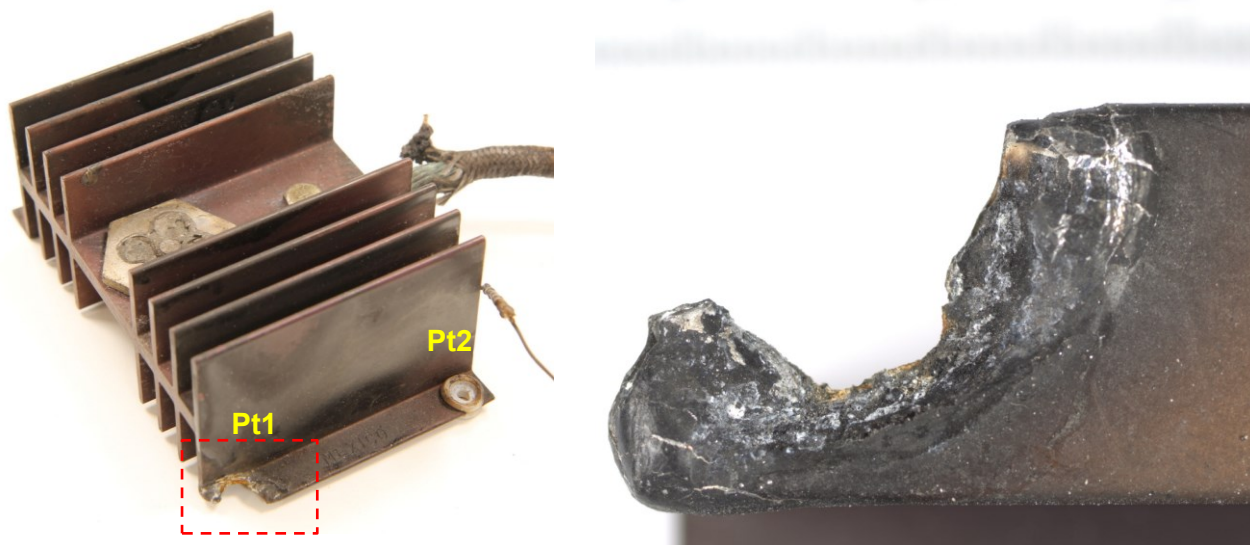
Le coin du radiateur métallique endommagé par une forte thermique (au droit de Pt1) a été examiné au laboratoire du BEA.

Figure 107 : radiateur métallique et vue de détail de la zone endommagée
Source : BEA

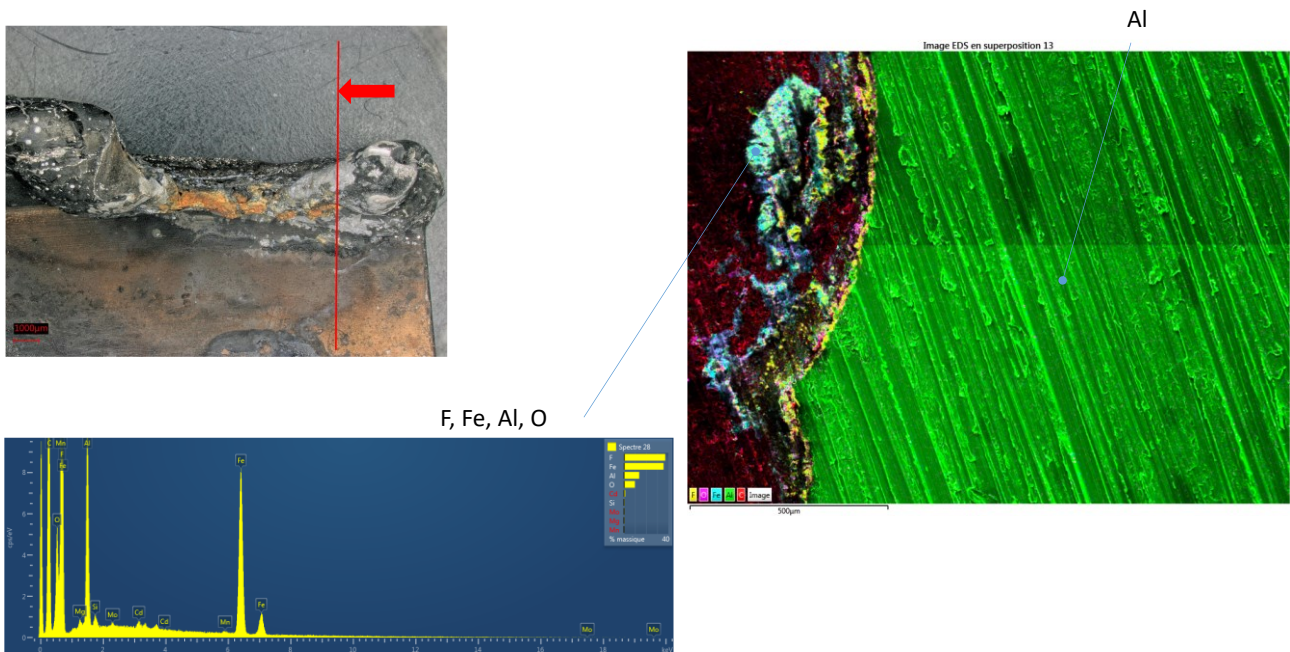
Lors de coupes successives, l'analyse EDS a permis de mettre en évidence la présence de Fer (Fe) et de Fluor (F) en quantités significatives dans la zone fondue, tel qu'illustré sur la Figure 109. L'aluminium (Al) est quant à lui le matériau constitutif du radiateur métallique.

Figure 109 : analyse par EDS sur coupe de la zone fondue – présence de Fe et de F en surface
Source : BEA

La vis en acier et la rondelle composée de fluor étaient donc présentes lorsque l'échauffement s'est produit, entraînant leur fusion.

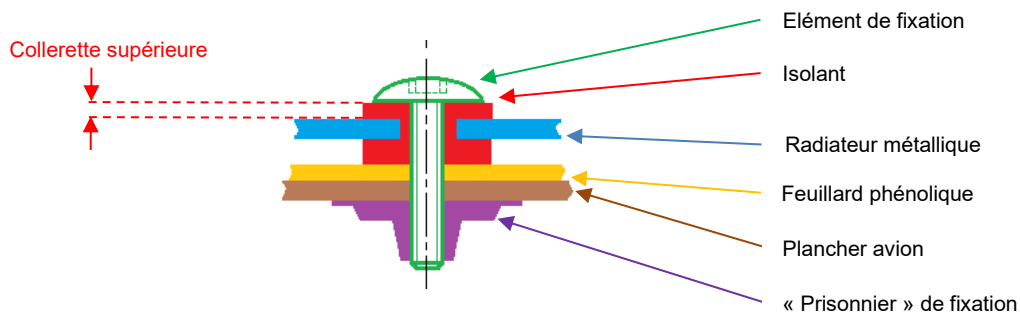
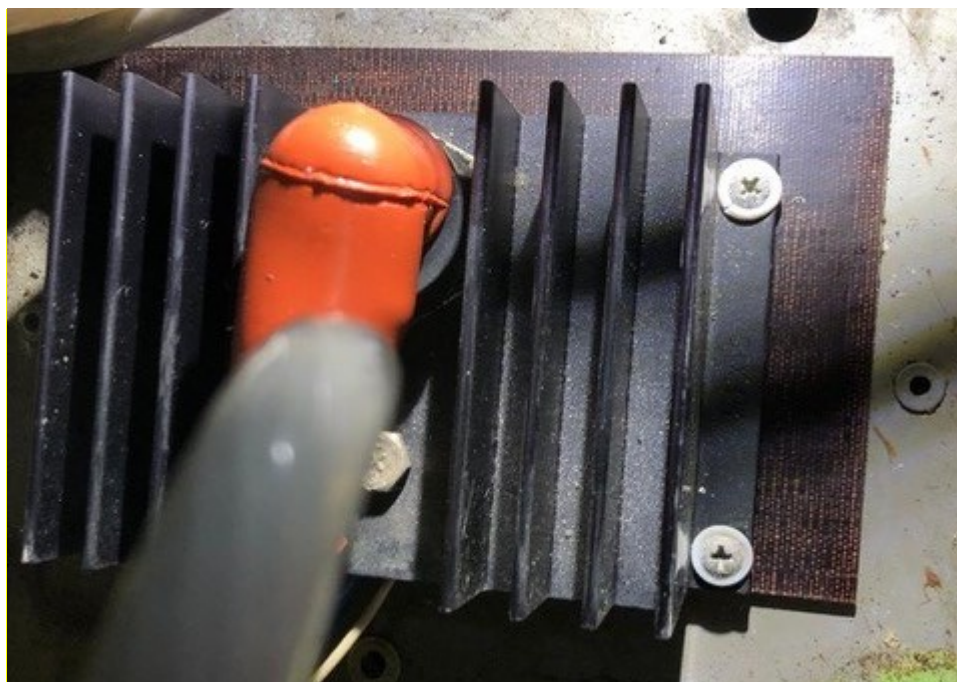
Figure 110 : Dispositif à diodes monté sur le plancher de l'avion (photo réalisée après la dépose du capot en ABS)

Le dispositif à diodes de cet avion a été déposé et les rondelles isolantes examinées. Sur quatre rondelles, deux d'entre elles ont leur collerette supérieure fissurée (**Figure 111** et **Figure 112**).

L'observation d'un dispositif à diodes sur un avion identique montre que la fissuration des rondelles isolantes est possible.

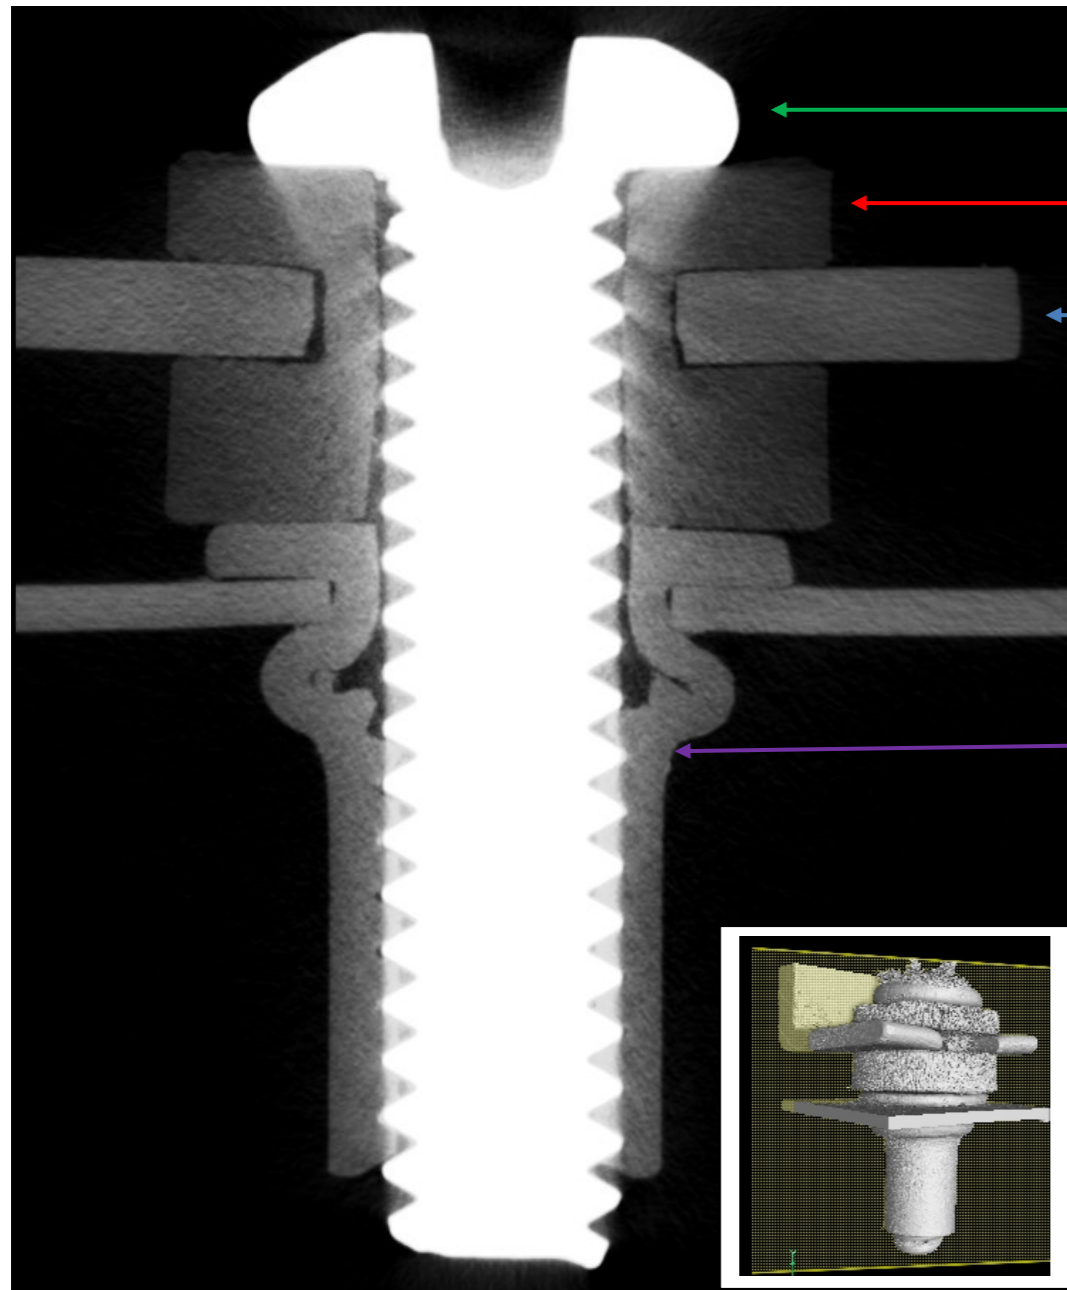
Figure 114 : Montage nominal
Source : BEA

Avec le montage « nominal » (**Figure 114**), il est noté que le radiateur métallique est bien isolé de la vis de fixation.

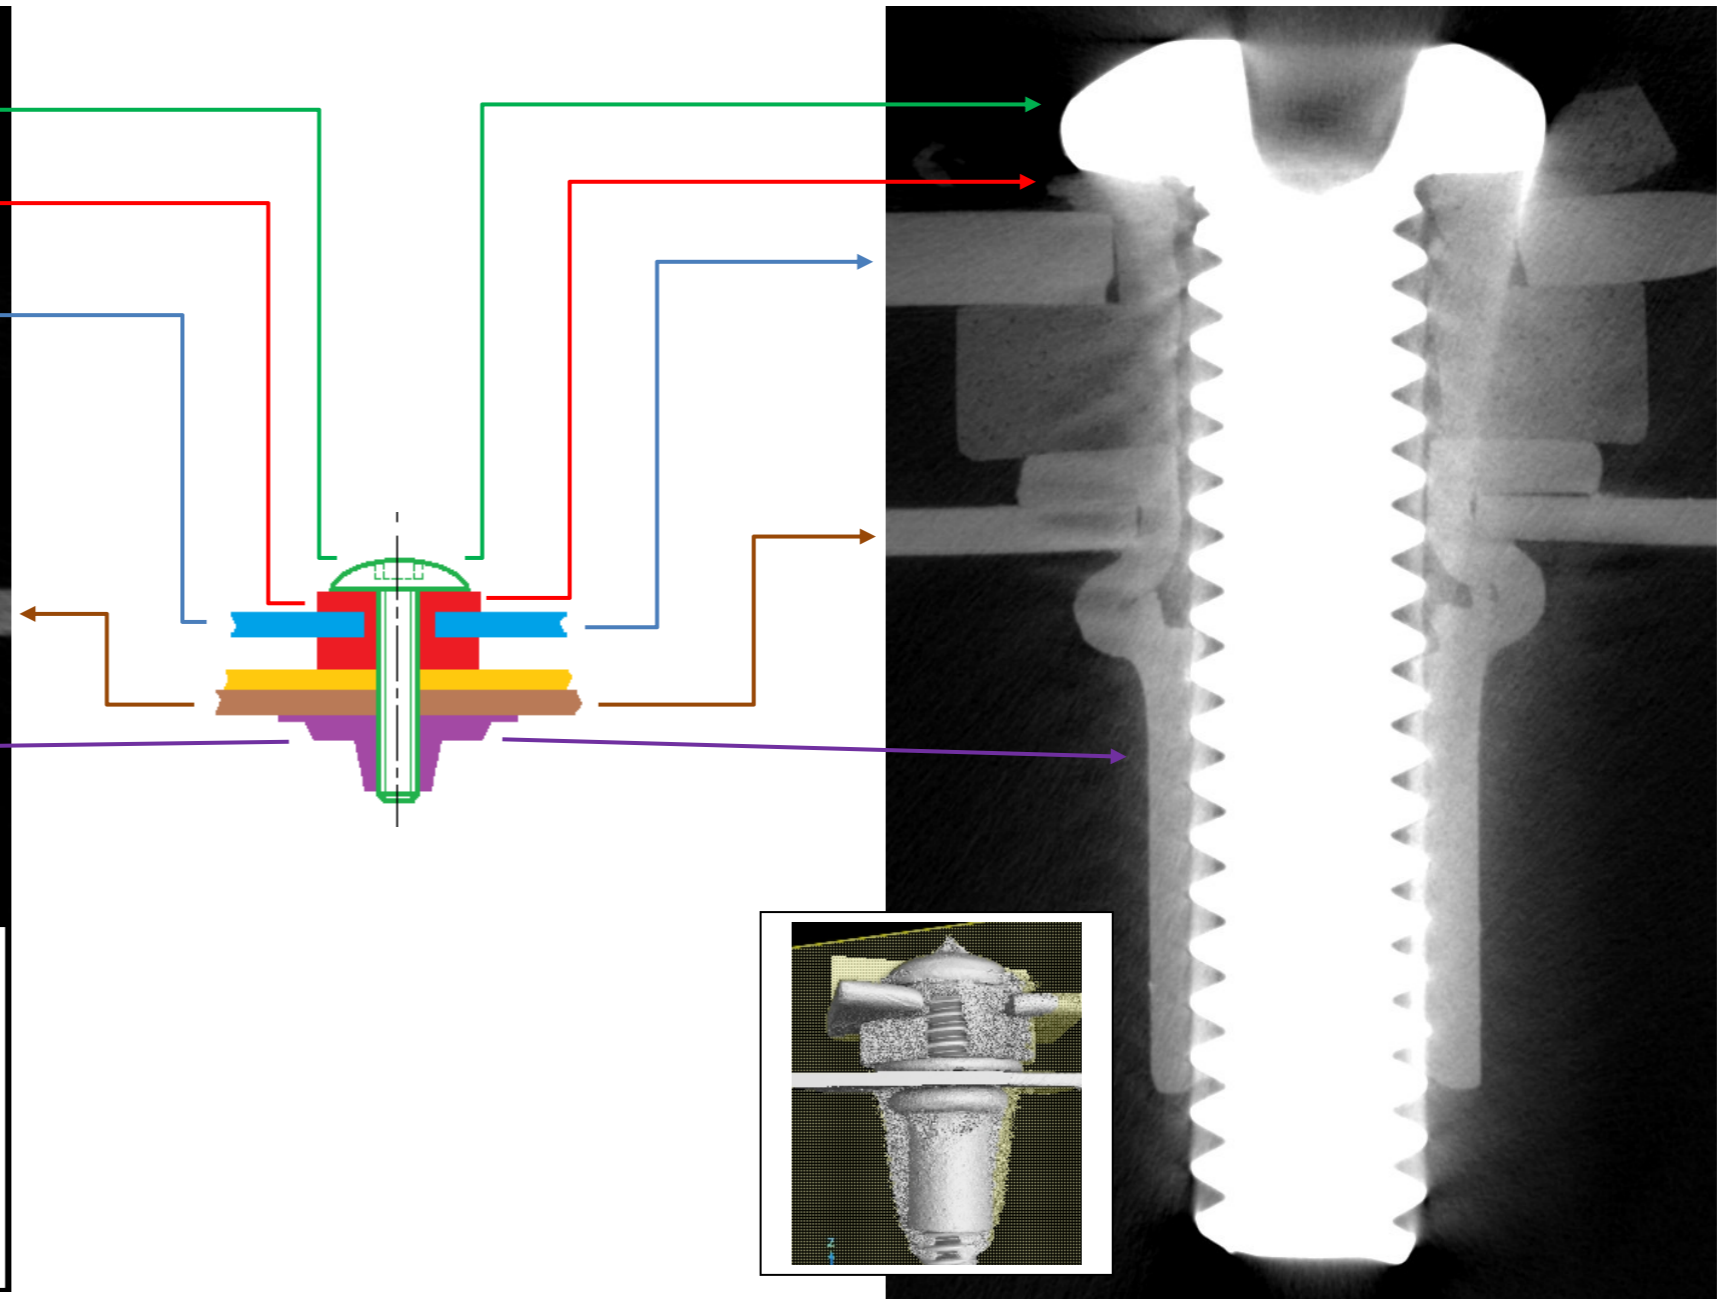
Figure 115 : Montage avec une rondelle isolante dégradée
Source : BEA

Dans l'autre montage réalisé (**Figure 115**), on note que l'épaisseur isolante entre la tête de vis et le radiateur métallique est nettement réduite, mais le contact mécanique entre les deux pièces métalliques n'est pas établi.

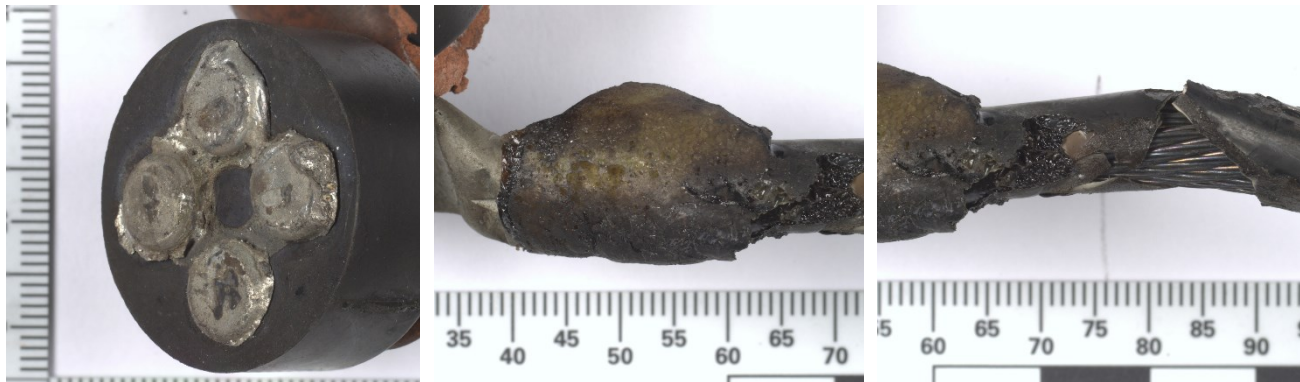
Figure 116 : diode et son conducteur
Source : BEA

Le conducteur menant au *Master Solenoïd* présente des traces d'échauffement, en particulier au niveau de son isolant (**Figure 116**).

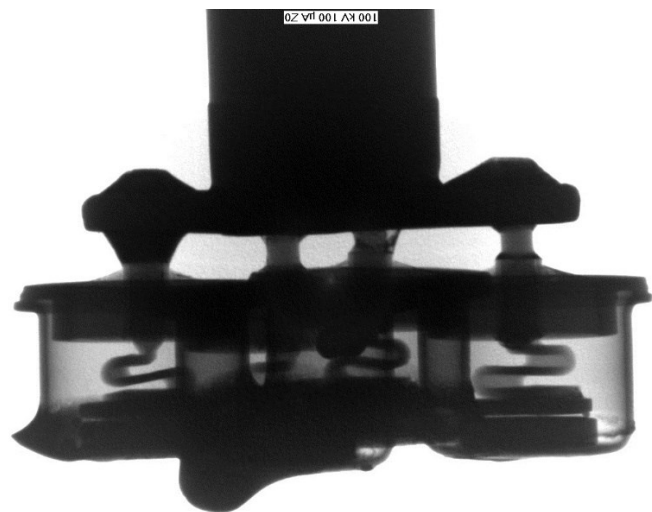
Un examen radiographique a été réalisé (**Figure 118**). Il montre :

- la présence de chaque cellule ;
- le contenu visuellement non endommagé de chaque cellule.
