RAPPORT TECHNIQUE

**Accident du Piper PA28
immatriculé HB-PNP
survenu le 23/07/2020
à Bâle-Mulhouse**

Examen de l'épave

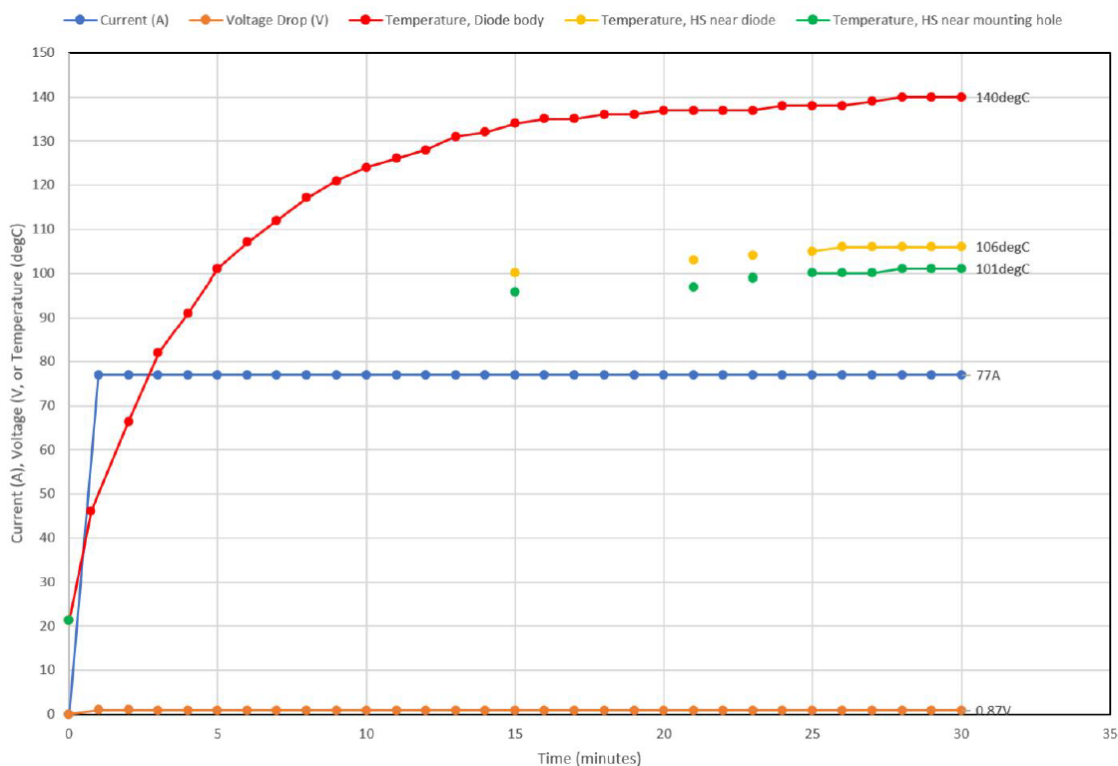
Figure 119 : Evolution des paramètres durant le test 1

Le radiateur métallique a atteint la température de 106°C à proximité du dispositif à diodes et 101°C au droit des points de fixation sur la structure de l'avion.

Après le test, le dispositif à diodes est toujours fonctionnel.

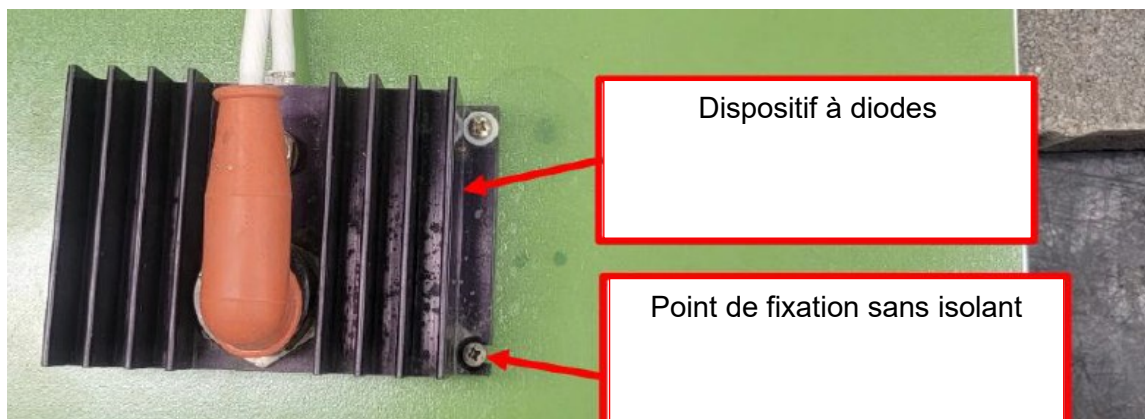
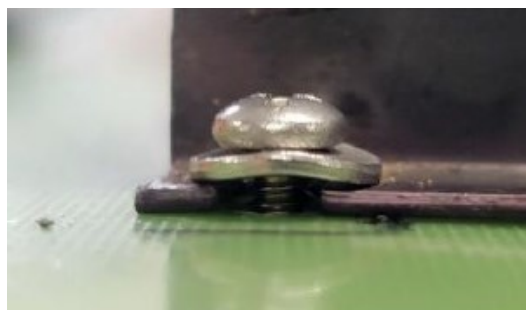
Figure 120 : Installation pour le test 3

Ce test a consisté à simuler un court-circuit entre le radiateur métallique (ou radiateur métallique) et la structure de l'avion. La rondelle isolante entre le radiateur métallique et une vis de fixation a été retirée et remplacée par une rondelle métallique légèrement pliée (**Figure 120**). L'objectif de cette rondelle pliée était de pénétrer la couche d'oxyde qui protège la surface externe du radiateur métallique. Le test a été répété trois fois.

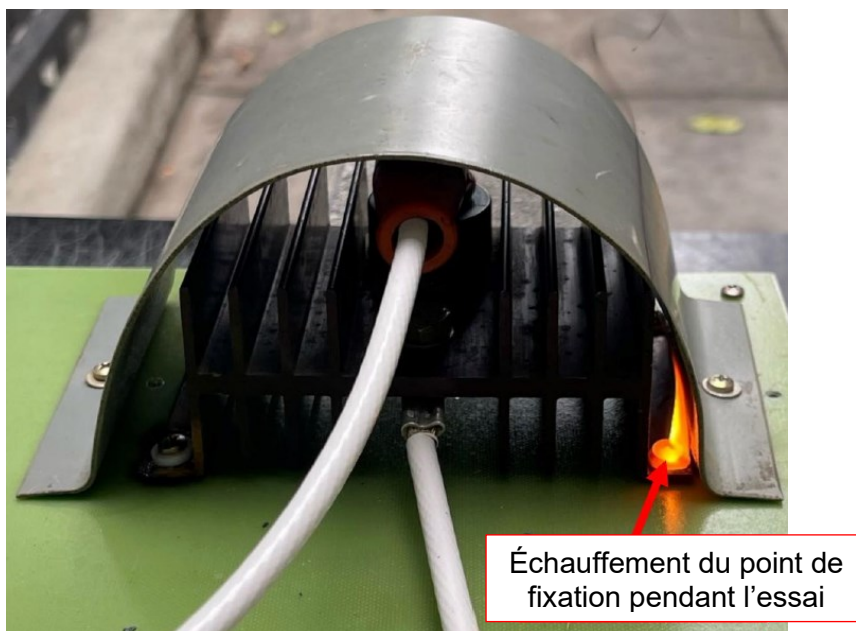
Figure 124 : Positionnement du capot en ABS avec le point de fixation soumis à un échauffement intense

Ce test a consisté à reproduire le test 3 avec le capot en ABS en position. Le capot a été positionné lorsque le point de fixation a pris une teinte indiquant un échauffement intense (**Figure 124**).

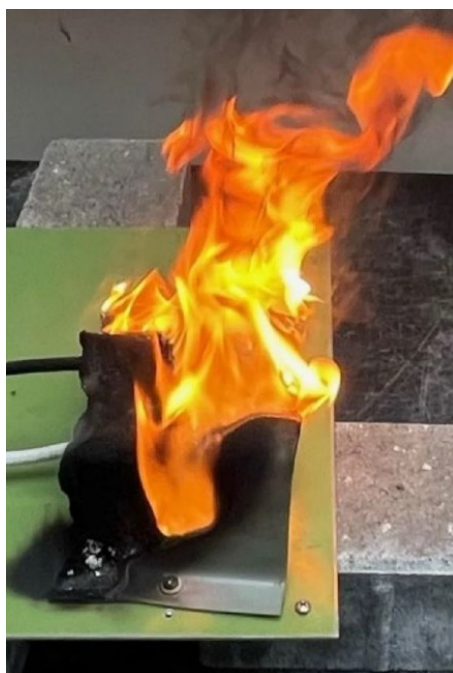
Figure 125 : Capot en ABS se consumant

L'inflammation du capot en ABS est intervenue environ 20 secondes après son positionnement. La destruction du capot a demandé environ 13 minutes (**Figure 125** et **Figure 126**).

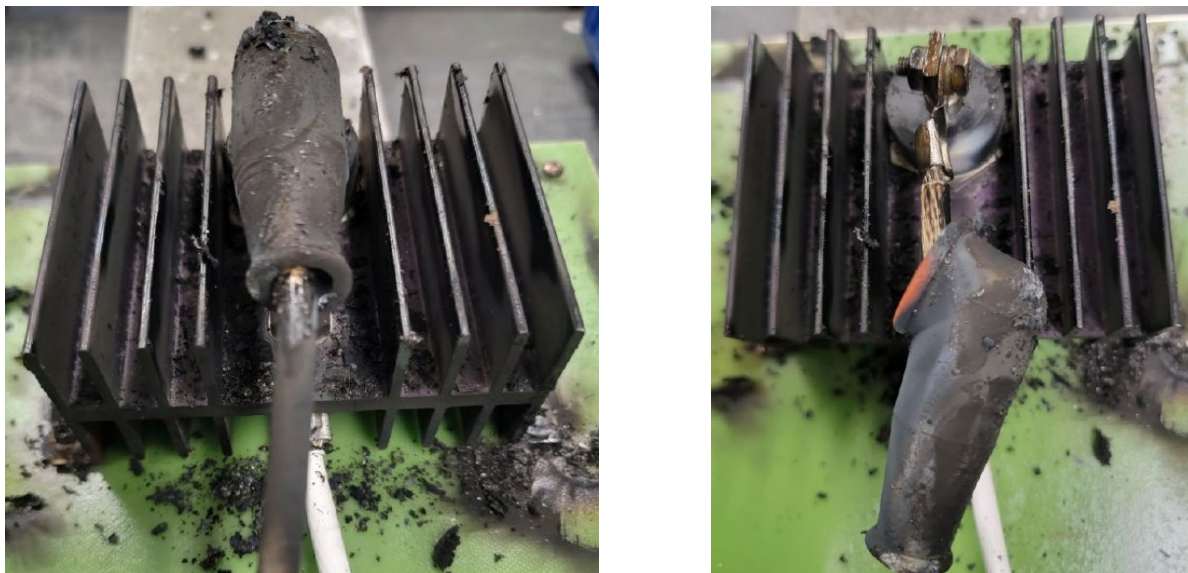
Figure 126 : Etat du dispositif à diodes après l'essai
Source : Concorde Aircraft Batteries

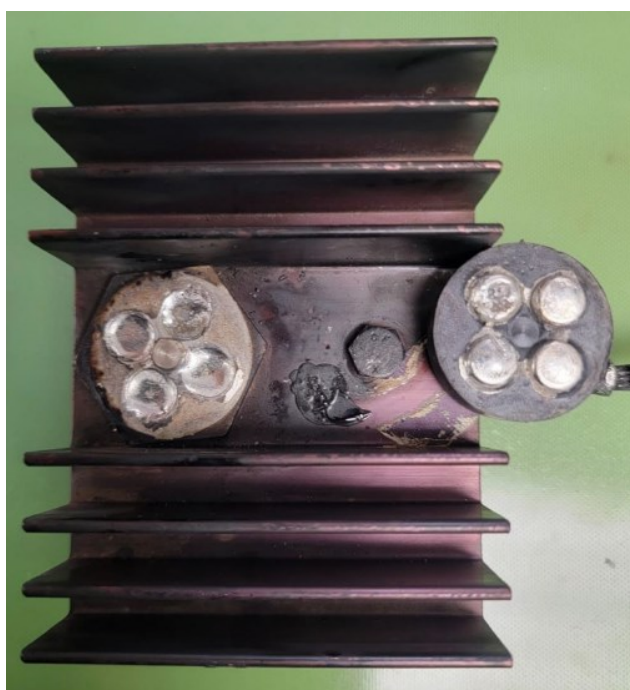
Le dispositif à diodes s'est séparé du radiateur métallique après environ 8 minutes d'exposition à la flamme (**Figure 127**). Cette séparation est identique à celle constatée sur l'avion HB-PNP.

A l'issue de cette séparation, les diodes sont en court-circuit, tout comme les diodes du HB-PNP.

Figure 127 : Séparation du pont de diodes du radiateur métallique
Source : Concorde Aircraft Batteries

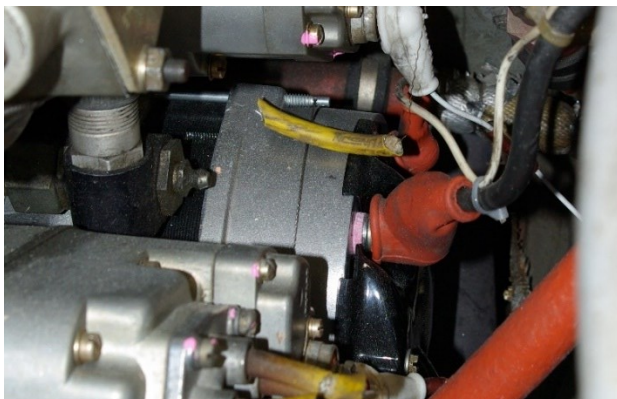
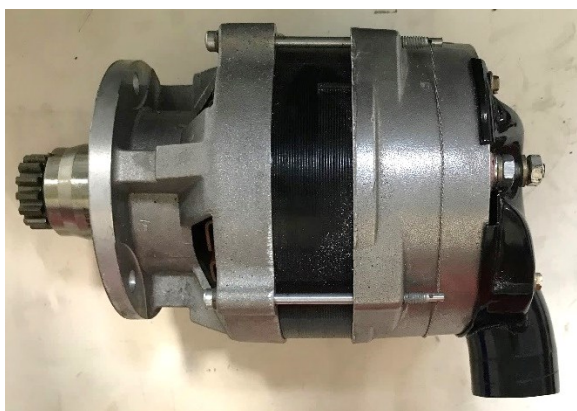
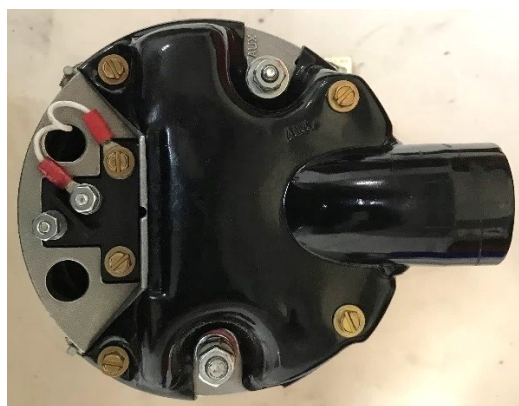
Figure 128 : L'alternateur
Source : BEA

Les composants présents dans le compartiment moteur (voir **Figure 39**) sont en position. Les conducteurs sont fixés et ils ne sont pas endommagés (**Figure 128**).

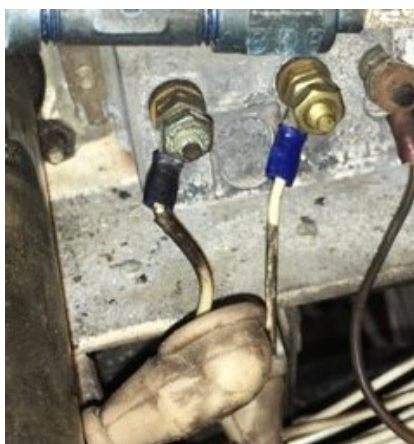
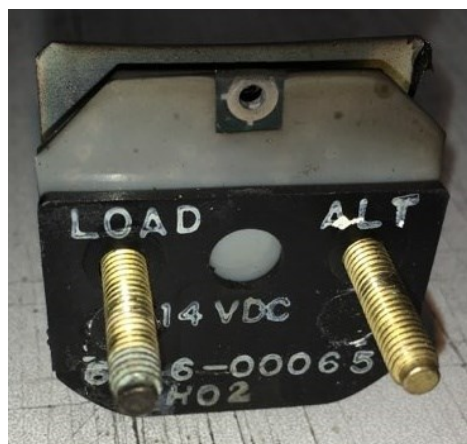
Figure 129 : Ampèremètre
Source : BEA

Les composants situés sur ou derrière la planche de bord (voir **Figure 39**) sont en position, recouverts parfois de suie. Les conducteurs ne présentent pas d'endommagement, seule la surface externe de leur isolant est parfois noircie en raison du contact avec les fumées (**Figure 129**, **Figure 130** et **Figure 131**).

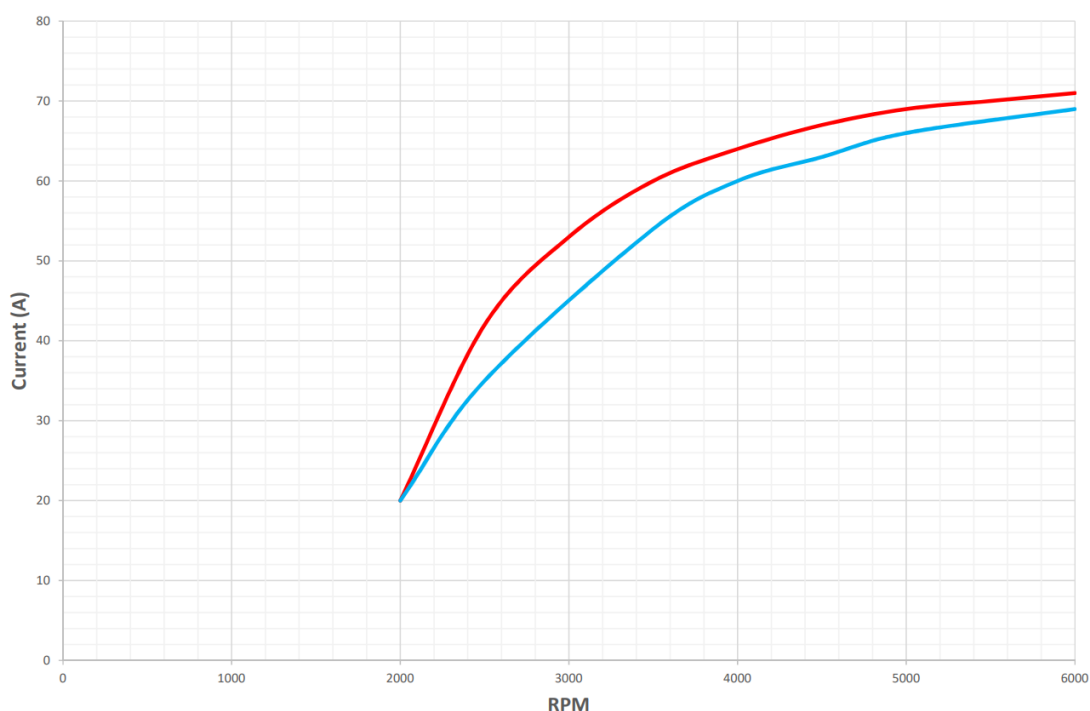
Figure 132 : Mesures réalisées lors du test de l'alternateur

L'alternateur a été testé à l'ENAC de Castelnaudary, en présence du BEA. Ce test a consisté à appliquer une tension nominale à la borne de l'enroulement de l'inducteur afin de produire le courant de sortie le plus élevé possible à une vitesse donnée. La vitesse est automatiquement balayée de quelques centaines à quelques milliers de tours par minutes par le banc d'essai. Lorsque la tension de sortie de l'alternateur tente de s'élever, le banc d'essai ajoute plus de charge (augmentation du courant absorbé) pour maintenir le point de consigne de tension cible, qui, dans le cas d'un alternateur 12V, est de 14 V DC. Les données sont collectées automatiquement pendant l'essai et sont utilisées pour produire une courbe de sortie du courant par rapport à la vitesse du rotor.

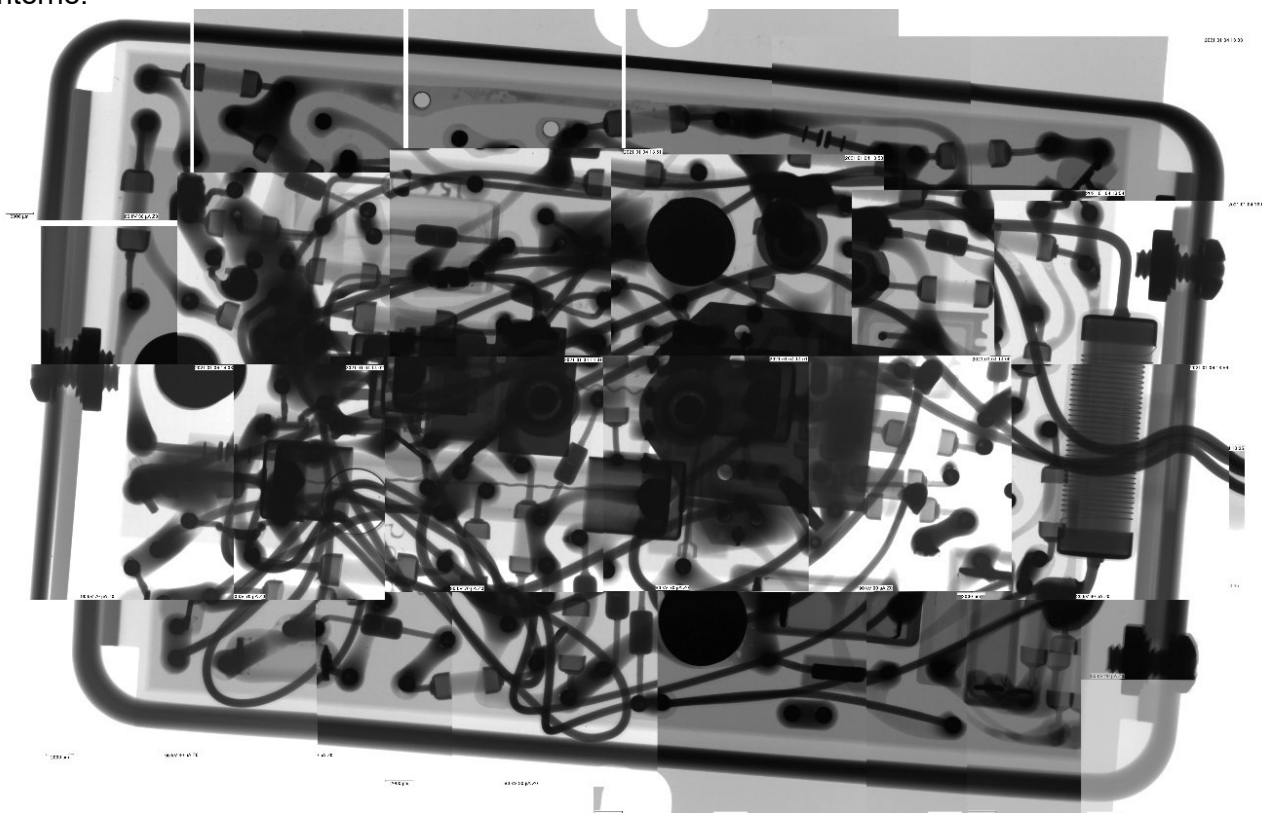
Avant d'être testé, un examen radiographique de l'*Alternator Control* a été réalisé par l'observation détaillée par petite zone. Une vue reconstituée de l'équipement avec les divers clichés détaillés réalisés est proposée en **Figure 133**. Cet examen n'a révélé aucun endommagement interne.

Figure 133 : Vue reconstituée de l'Alternator Control
Source : BEA

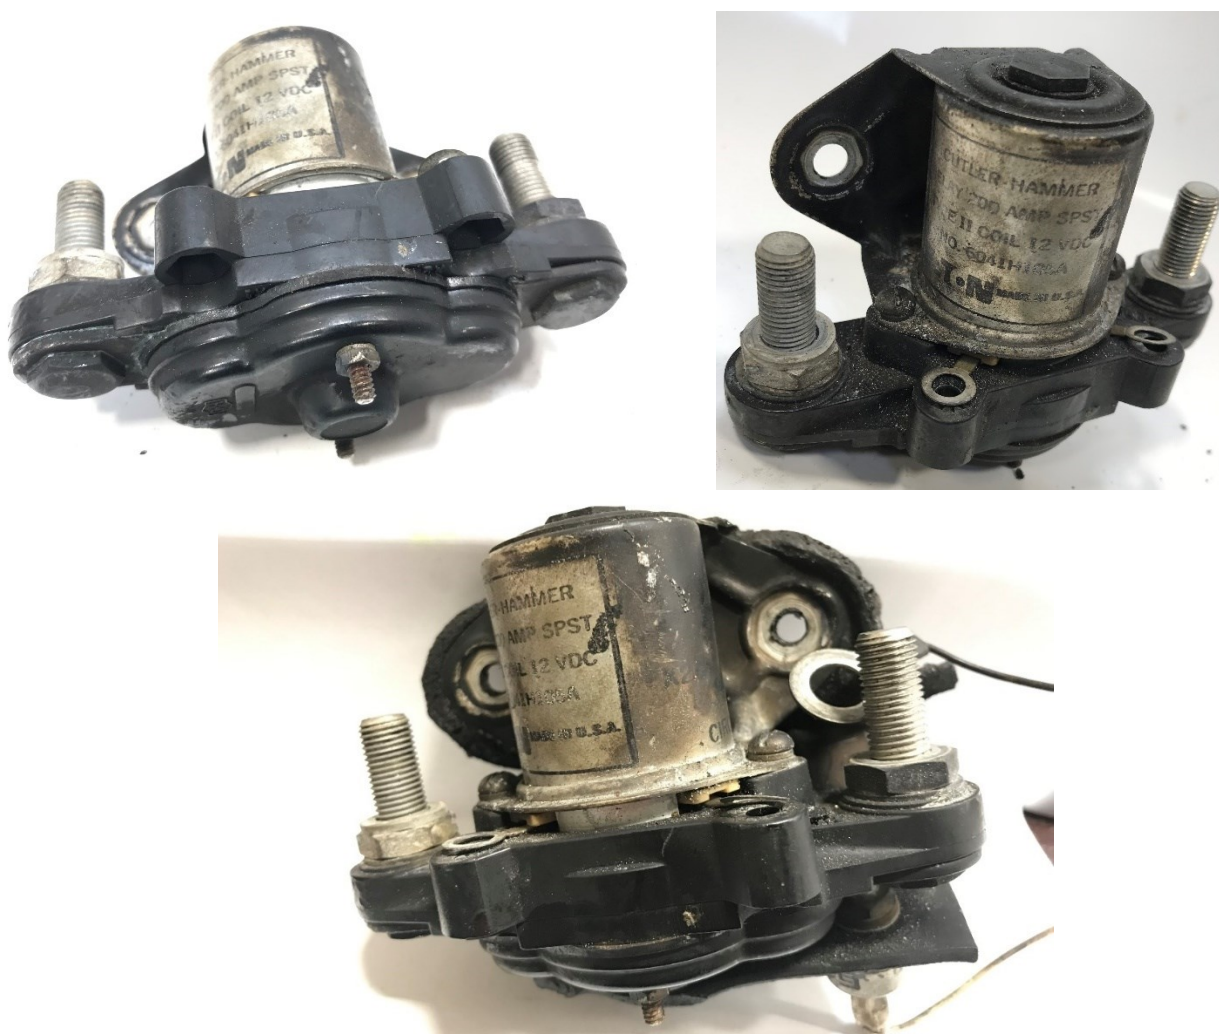
Figure 135 : *Master Solenoid*
Source : BEA

Le *Master Solenoid* présente une teinte noire sur sa surface externe, consécutive à l'exposition à une température élevée et aux fumées (**Figure 135**).

Le *Master Solenoid* a été testé au BEA. Le test a consisté à commander électriquement le *Master Solenoid* de façon répétée, et de vérifier systématiquement son activation et sa désactivation. Ce test a été réalisé à température ambiante. Aucune dysfonctionnement n'a été identifié. Ce composant est fonctionnel.

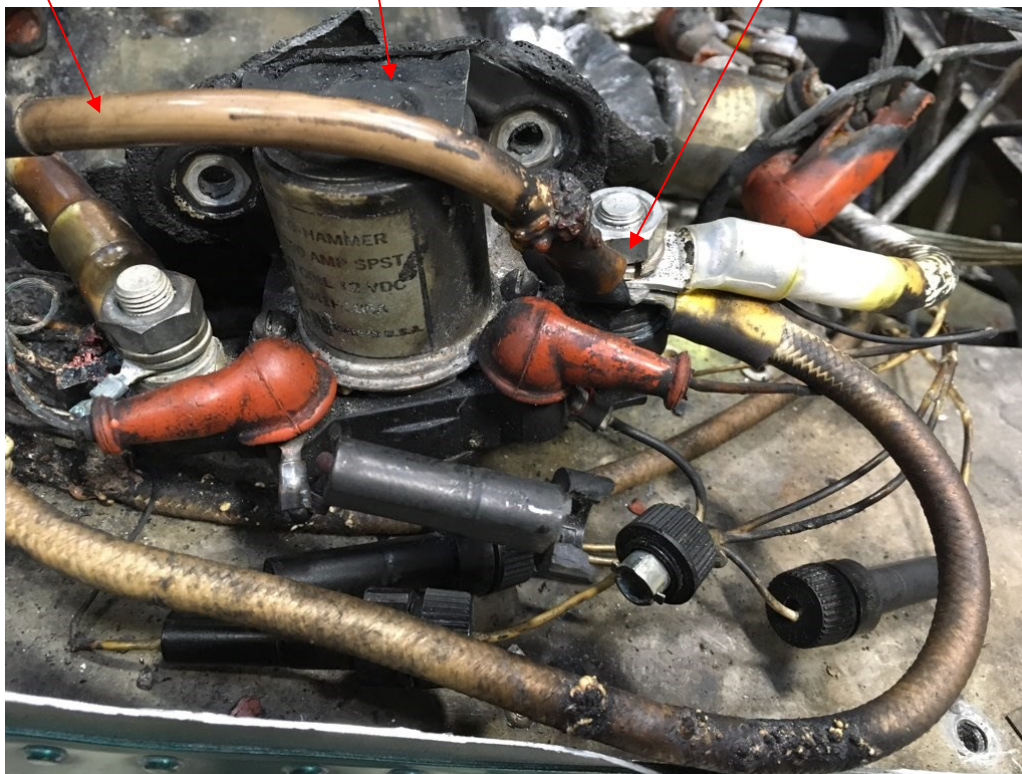
Figure 137 : Montage sur l'aéronef
Source : BEA

Le conducteur repéré 3 (**Figure 134** et **Figure 137**) a son isolant détruit sur plusieurs centimètres au droit du dispositif à diode.

Le conducteur repéré 5 (**Figure 134**), entre le dispositif à diode et le *Master Solenoid*, est en position, serré sur la borne de ce dernier (**Figure 137**). La protection externe située entre la cosse fixée sur le *Master Solenoid* et le conducteur a partiellement fondue (**Figure 138**).

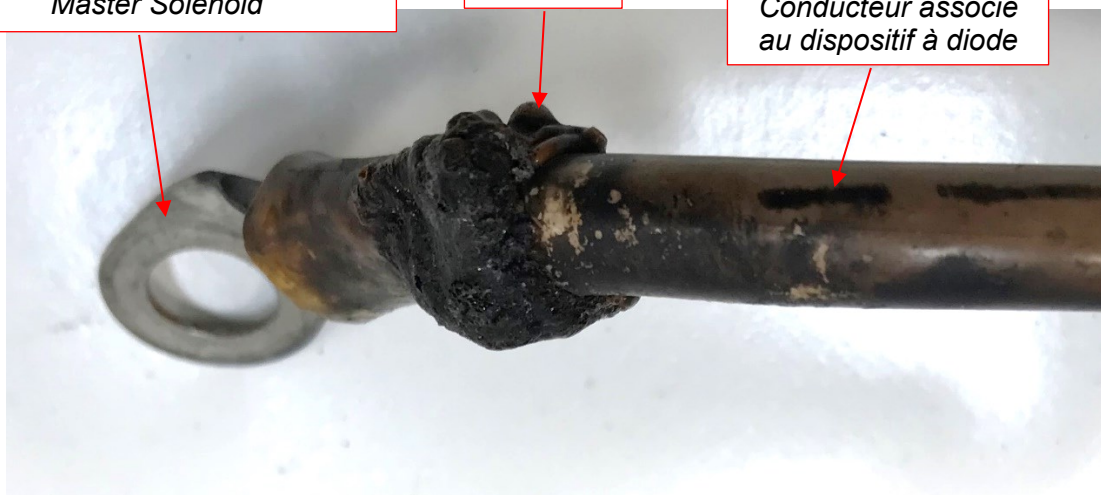
Figure 138 : Détail du conducteur repéré 5
Source : BEA

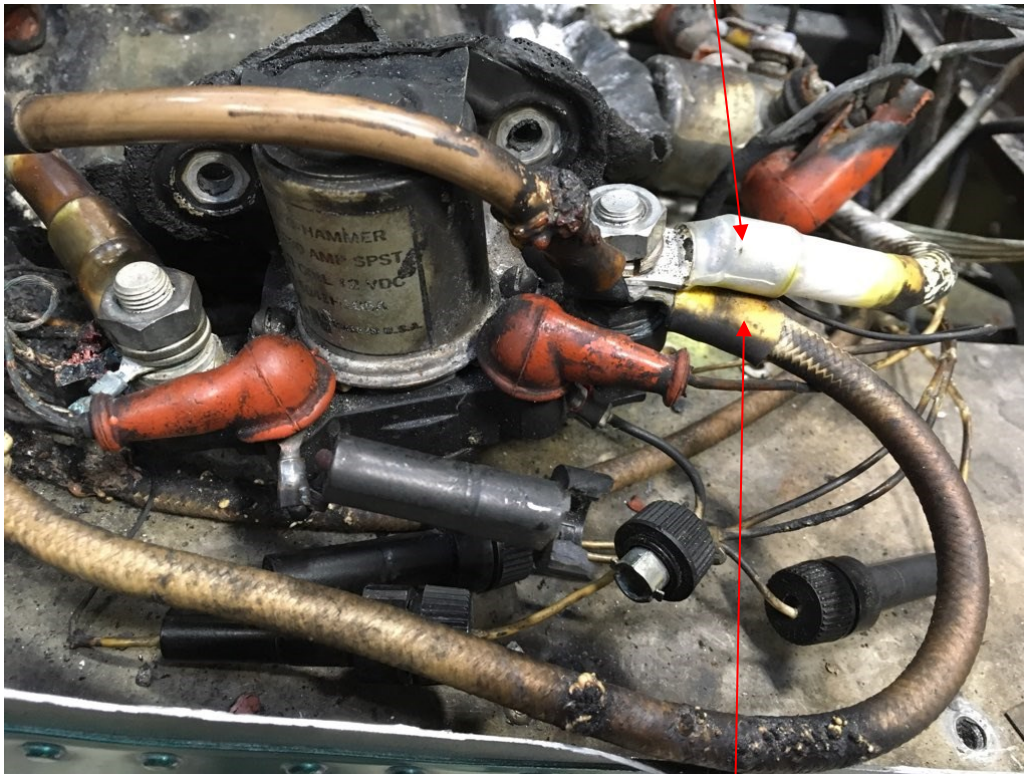
Figure 139 : Montage sur l'aéronef
Source : BEA

Le conducteur repéré 6 (**Figure 134**), entre le relais de prise de parc et le *Master Solenoid*, est en position, serré sur ce dernier (**Figure 139**). Ce conducteur ne présente pas d'endommagement significatif.

Le conducteur repéré 7 (**Figure 134**), entre le *Starter Solenoid* et le *Master Solenoid*, est en position, serré sur la borne de ce dernier (**Figure 139**). Ce conducteur ne présente pas d'endommagement significatif.

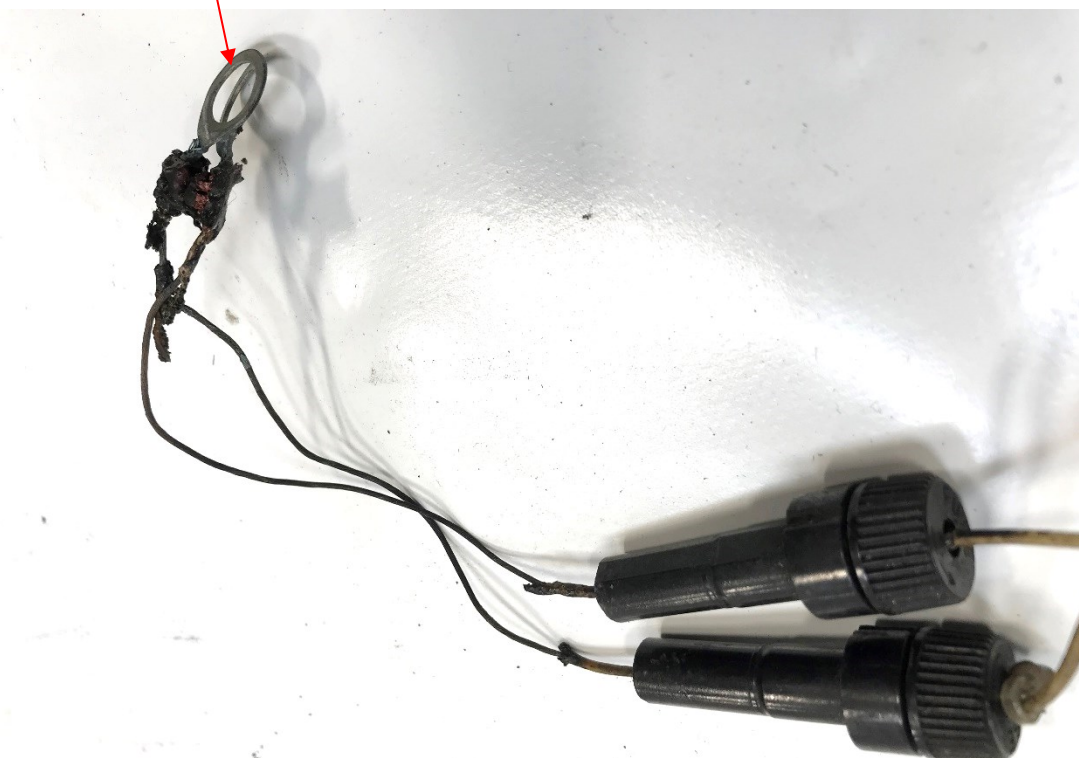
Les conducteurs repérés 8 (**Figure 134**) sont fixés et serrés sur la borne du *Master Solenoid*. Leur isolant est détruit entre le *Master Solenoid* et les porte-fusibles (**Figure 140**). Les porte-fusibles repérés 9 (**Figure 134**) sont entiers ; leurs fusibles respectifs sont fonctionnels (**Figure 141**). Les conducteurs, entre les porte-fusibles et les horamètres, sont continus et non endommagés.

Figure 140 : Conducteur repéré 8 et porte-fusibles 9
Source : BEA

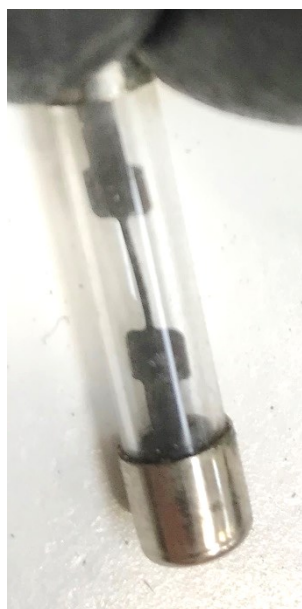
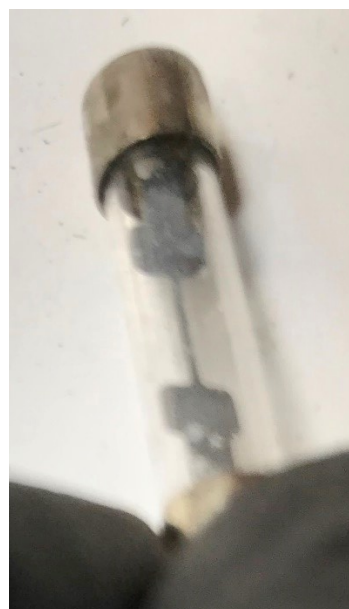
Figure 141 : Fusibles repérés 9
Source : BEA

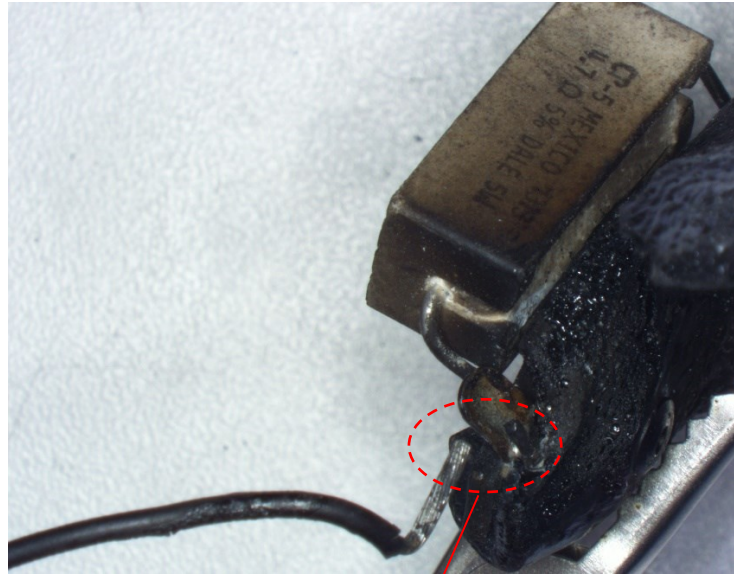
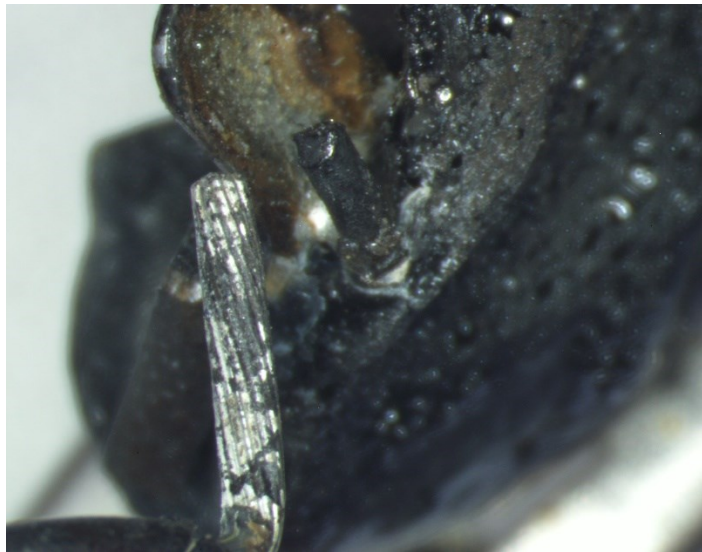
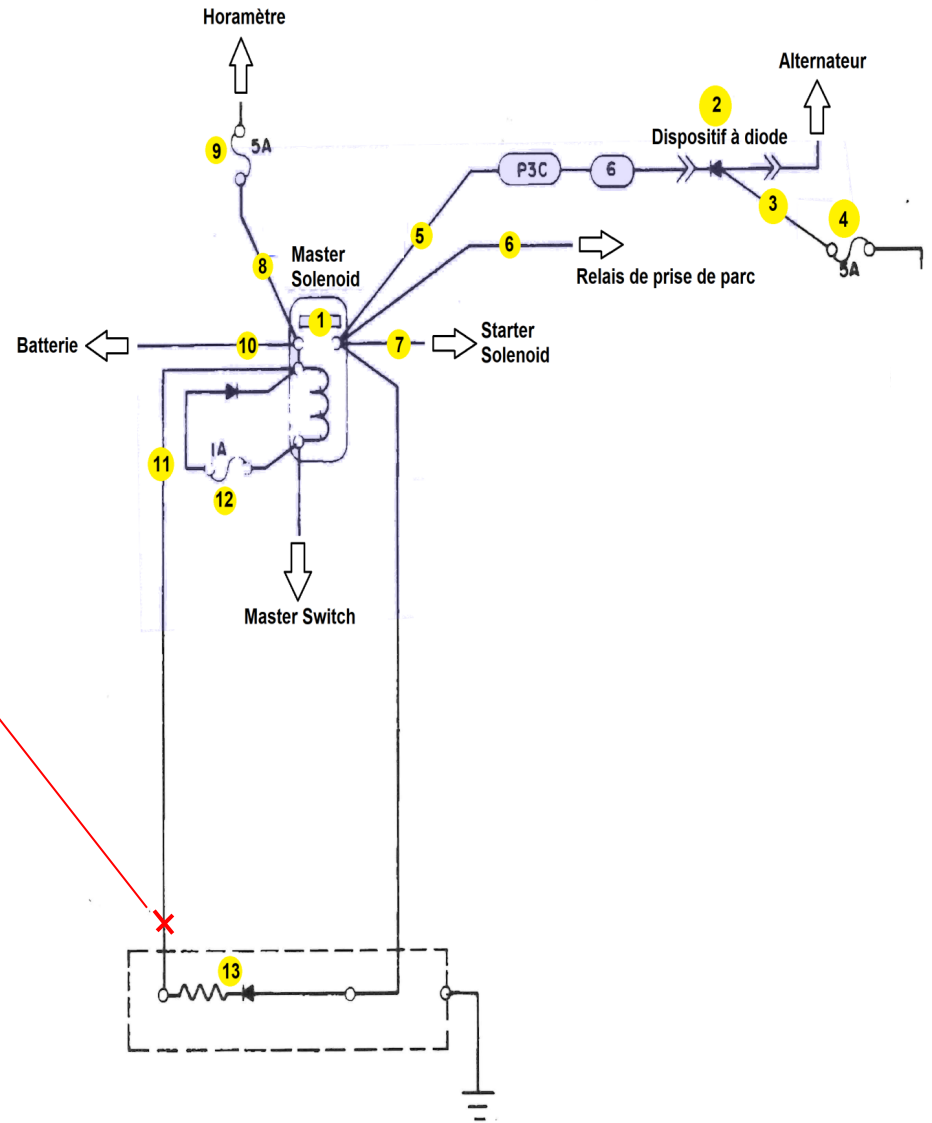
Le conducteur repéré 11 est en position et serré sur la borne du *Master Solenoid*. Ce conducteur est en revanche coupé au droit de la résistance repérée 13 (**Figure 143**). La coupure se situe au droit d'une zone où on note une fusion du bac à batterie. La coupure du conducteur est très probablement une conséquence de l'accident²³ ; elle résulte de la fusion du conducteur ou d'une fragilisation liée à son exposition à une température anormalement élevée. Le dispositif repéré 13 (résistance et diode) est complet, sans endommagement externe (**Figure 144**).

Figure 143 : Conducteur repéré 11
Source : BEA

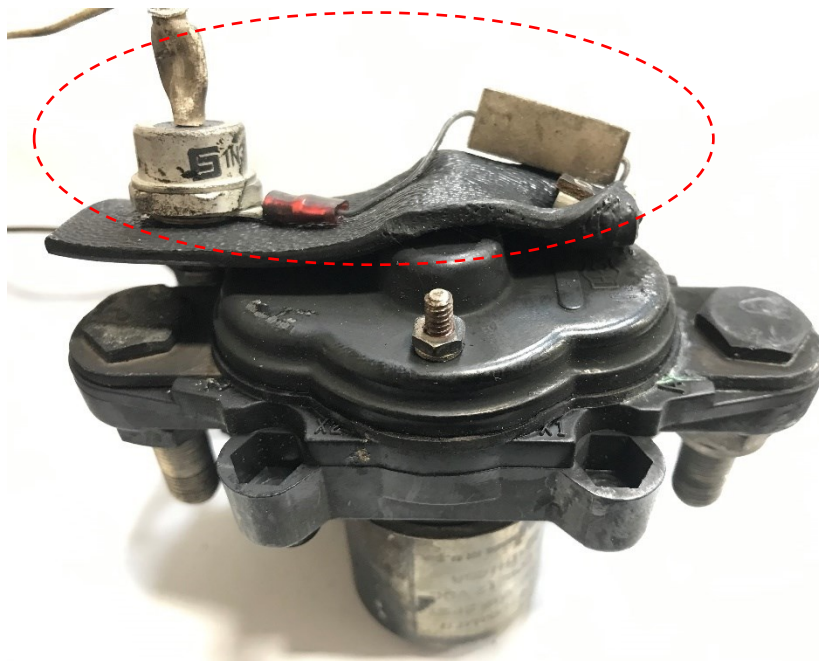
Figure 144 : Dispositif repéré 13
Source : BEA

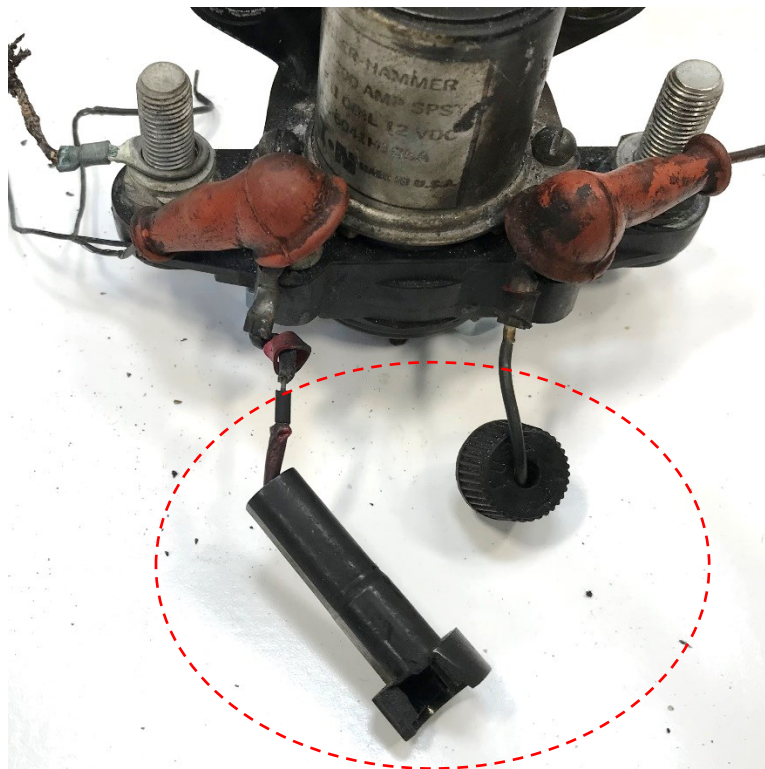
Le porte fusible repéré 12 a été retrouvé ouvert, avec une zone du porte fusible rompue (**Figure 145** et **Figure 146**). Le fusible 1A a été retrouvé entier dans l'aéronef, à proximité (**Figure 147**). L'origine de la rupture du porte fusible demeure inconnue. L'examen détaillé de la cassure n'a pas permis d'obtenir plus d'information en raison de la nature du matériau composant le porte fusible. Les conducteurs associés au porte fusible sont en position et serrés sur les bornes du *Master Solenoid*.

Figure 145 : Porte fusible repéré 12
Source : BEA

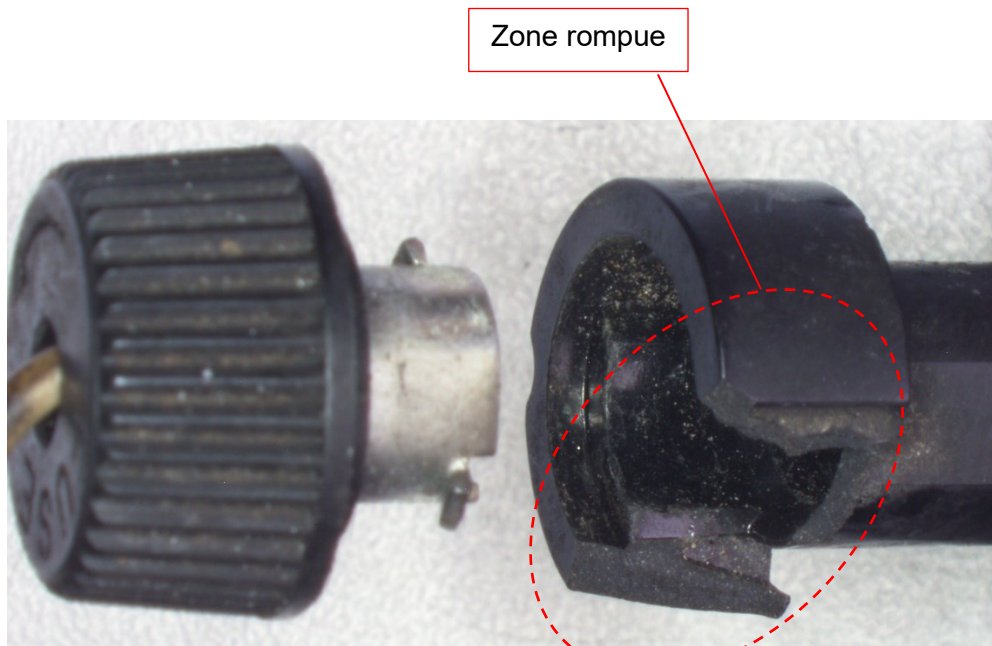
Figure 146 : Zone rompue du porte fusible repéré 12
Source : BEA

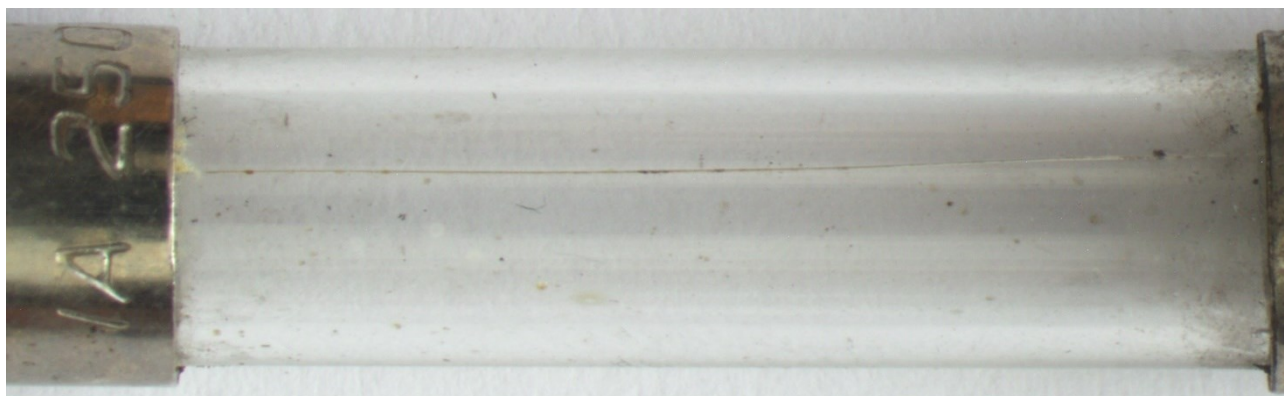
Figure 147 : Fusible associé au porte fusible repéré 12
Source : BEA

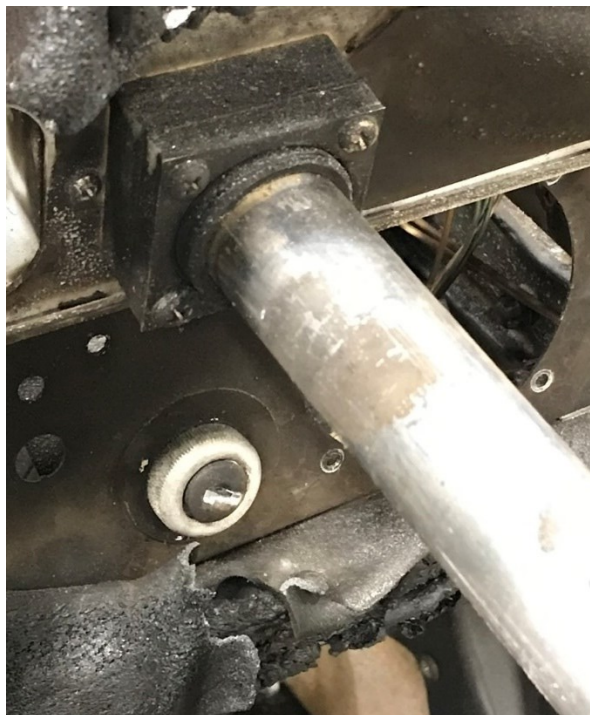
Le commutateur de démarrage est en position sur le tableau de bord. La clé de contact n'est pas présente. Le commutateur de démarrage est en position « OFF » (**Figure 150**).

Figure 150 : Commutateur de démarrage en position sur le tableau de bord
Source : BEA

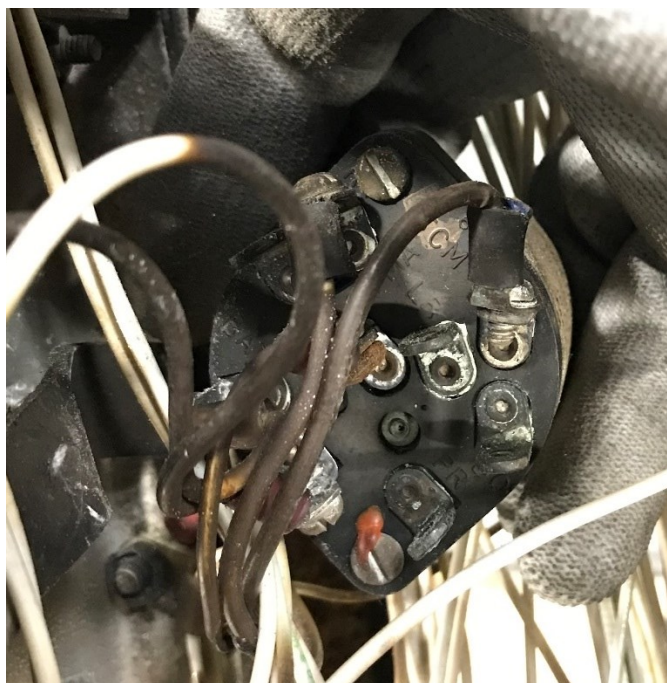
Figure 151 : Face arrière du commutateur de démarrage
Source : BEA

À l'arrière du commutateur, les conducteurs sont en position, sans endommagement constaté (**Figure 151**). L'isolant de ces conducteurs présente simplement une teinte marron en raison des fumées et de la chaleur atteinte durant l'accident.

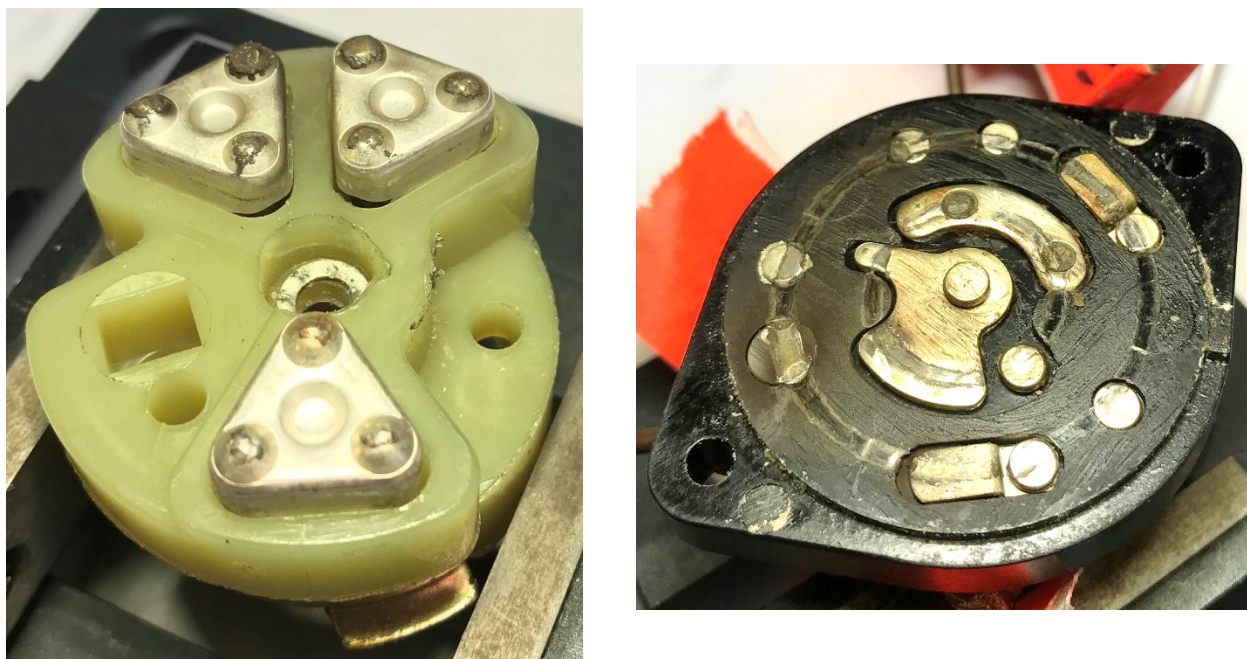
Figure 152 : Zones de contact électrique dans le commutateur de démarrage
Source : BEA

On note une couleur noirâtre et un début d'endommagement des diverses zones de contact électrique (**Figure 152**).

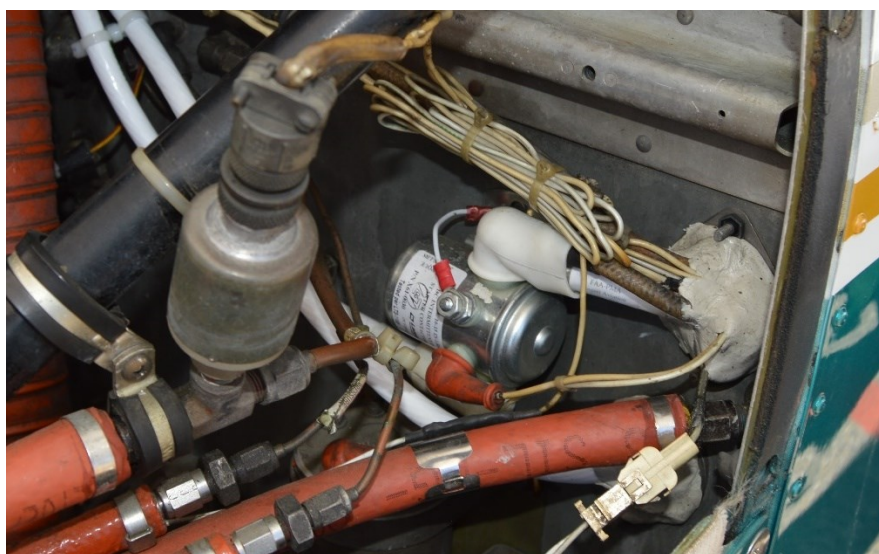
Figure 153 : *Starter Solenoid* en position dans le compartiment moteur, sur la cloison pare-feu
Source : BEA

Le *Starter Solenoid* est en position sur l'avion, avec les divers conducteurs associés en position et serrés (**Figure 153**). Sur l'épave, il est constaté que le *Starter Solenoid* est ouvert électriquement comme attendu, le commutateur de démarrage sur la position OFF.

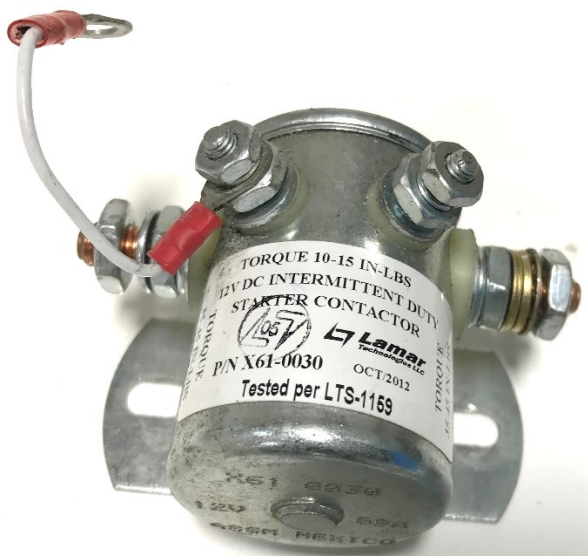
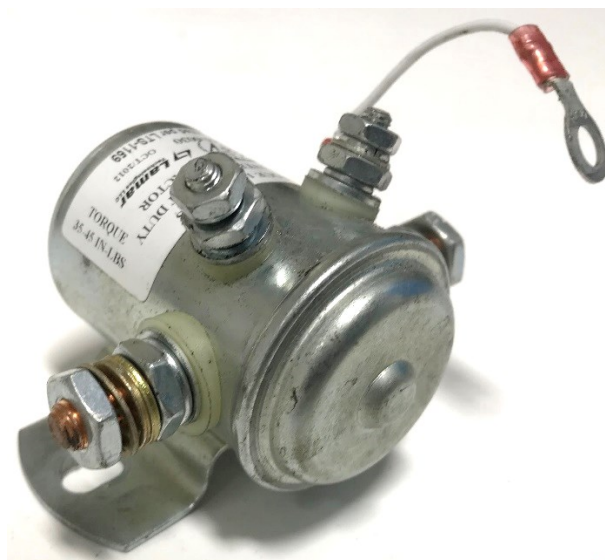
Le *Starter Solenoid* ne présente aucun endommagement sur sa surface externe ni de teinte singulière (**Figure 154** et **Figure 155**).
