RAPPORT TECHNIQUE

**Accident du Piper PA28
immatriculé HB-PNP
survenu le 23/07/2020
à Bâle-Mulhouse**

Examen de l'épave

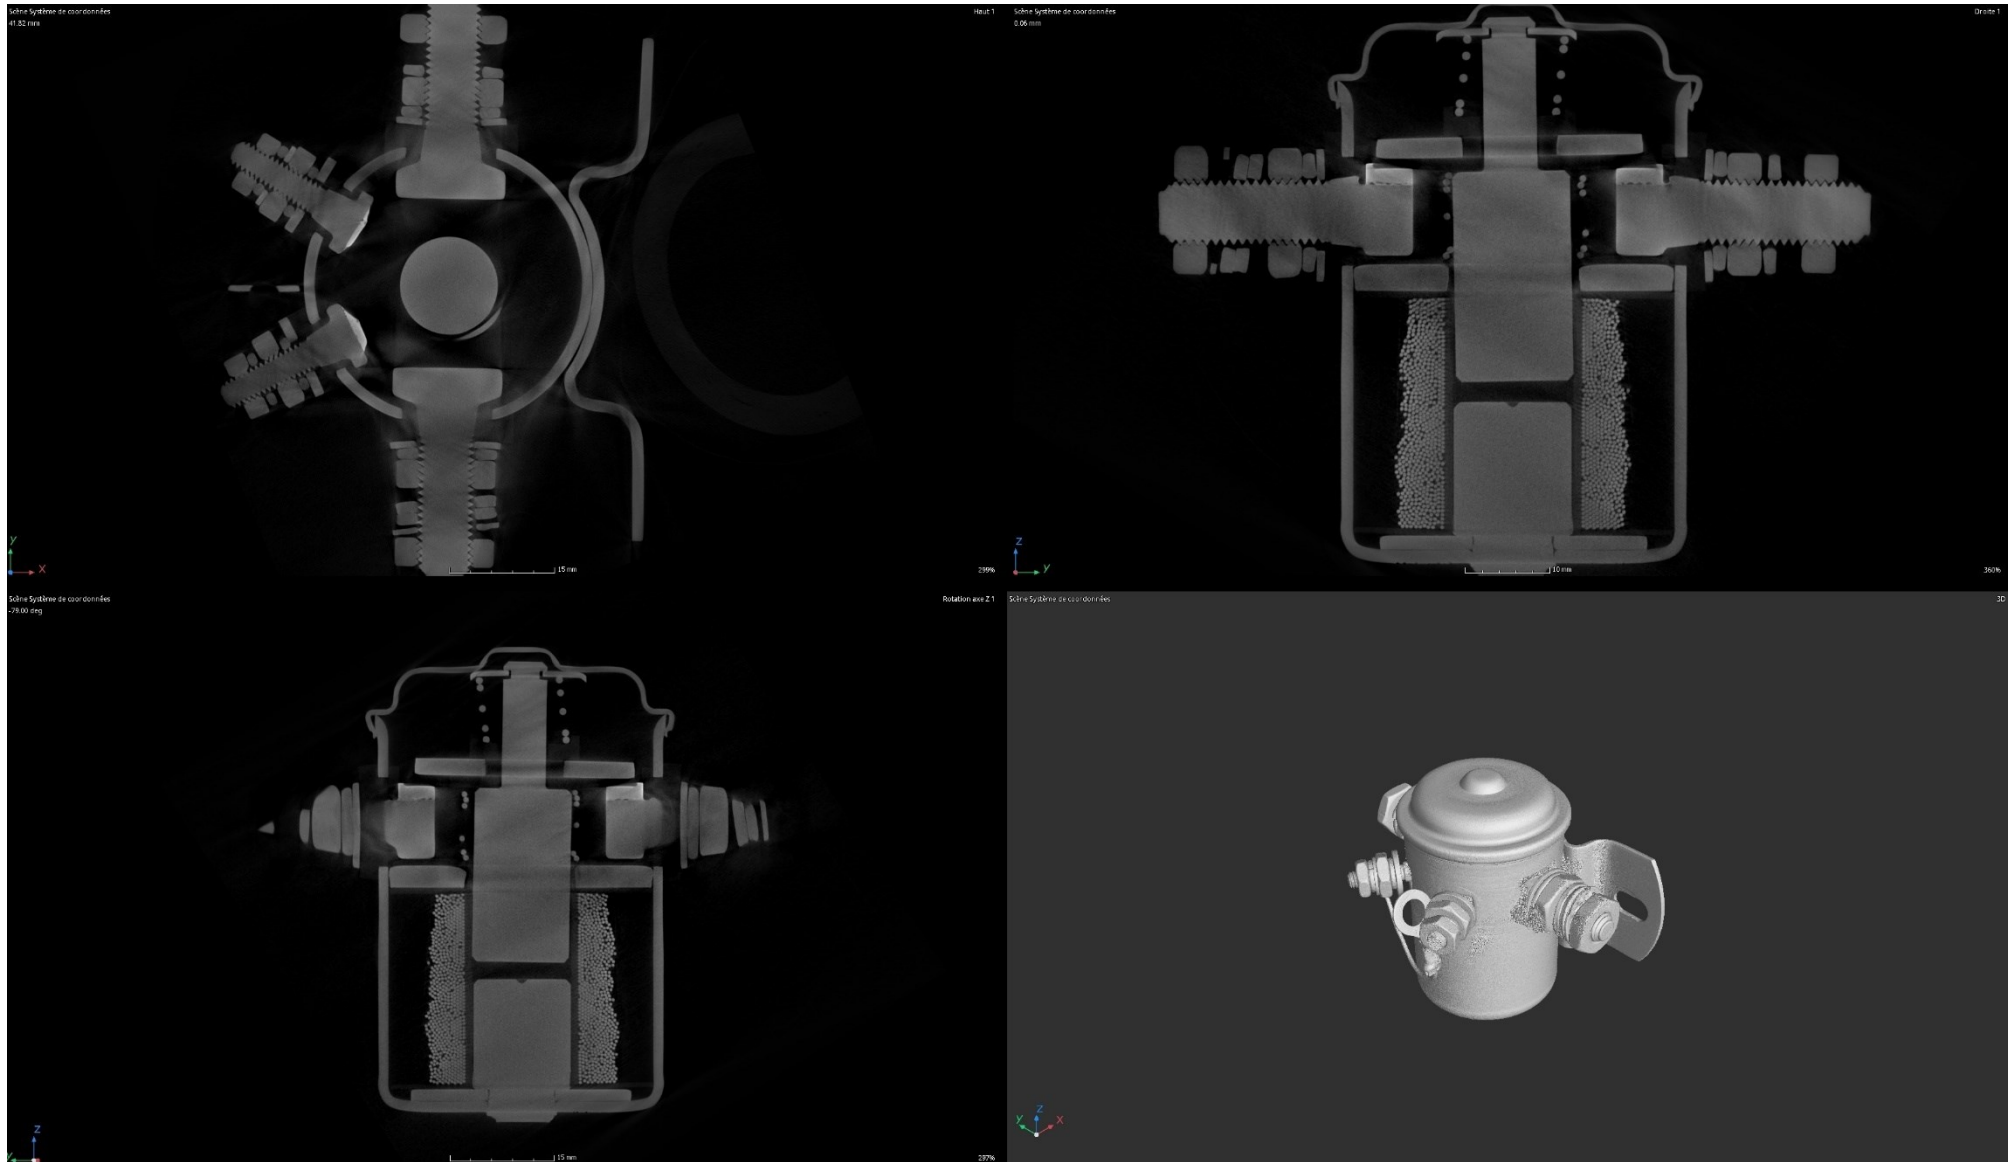
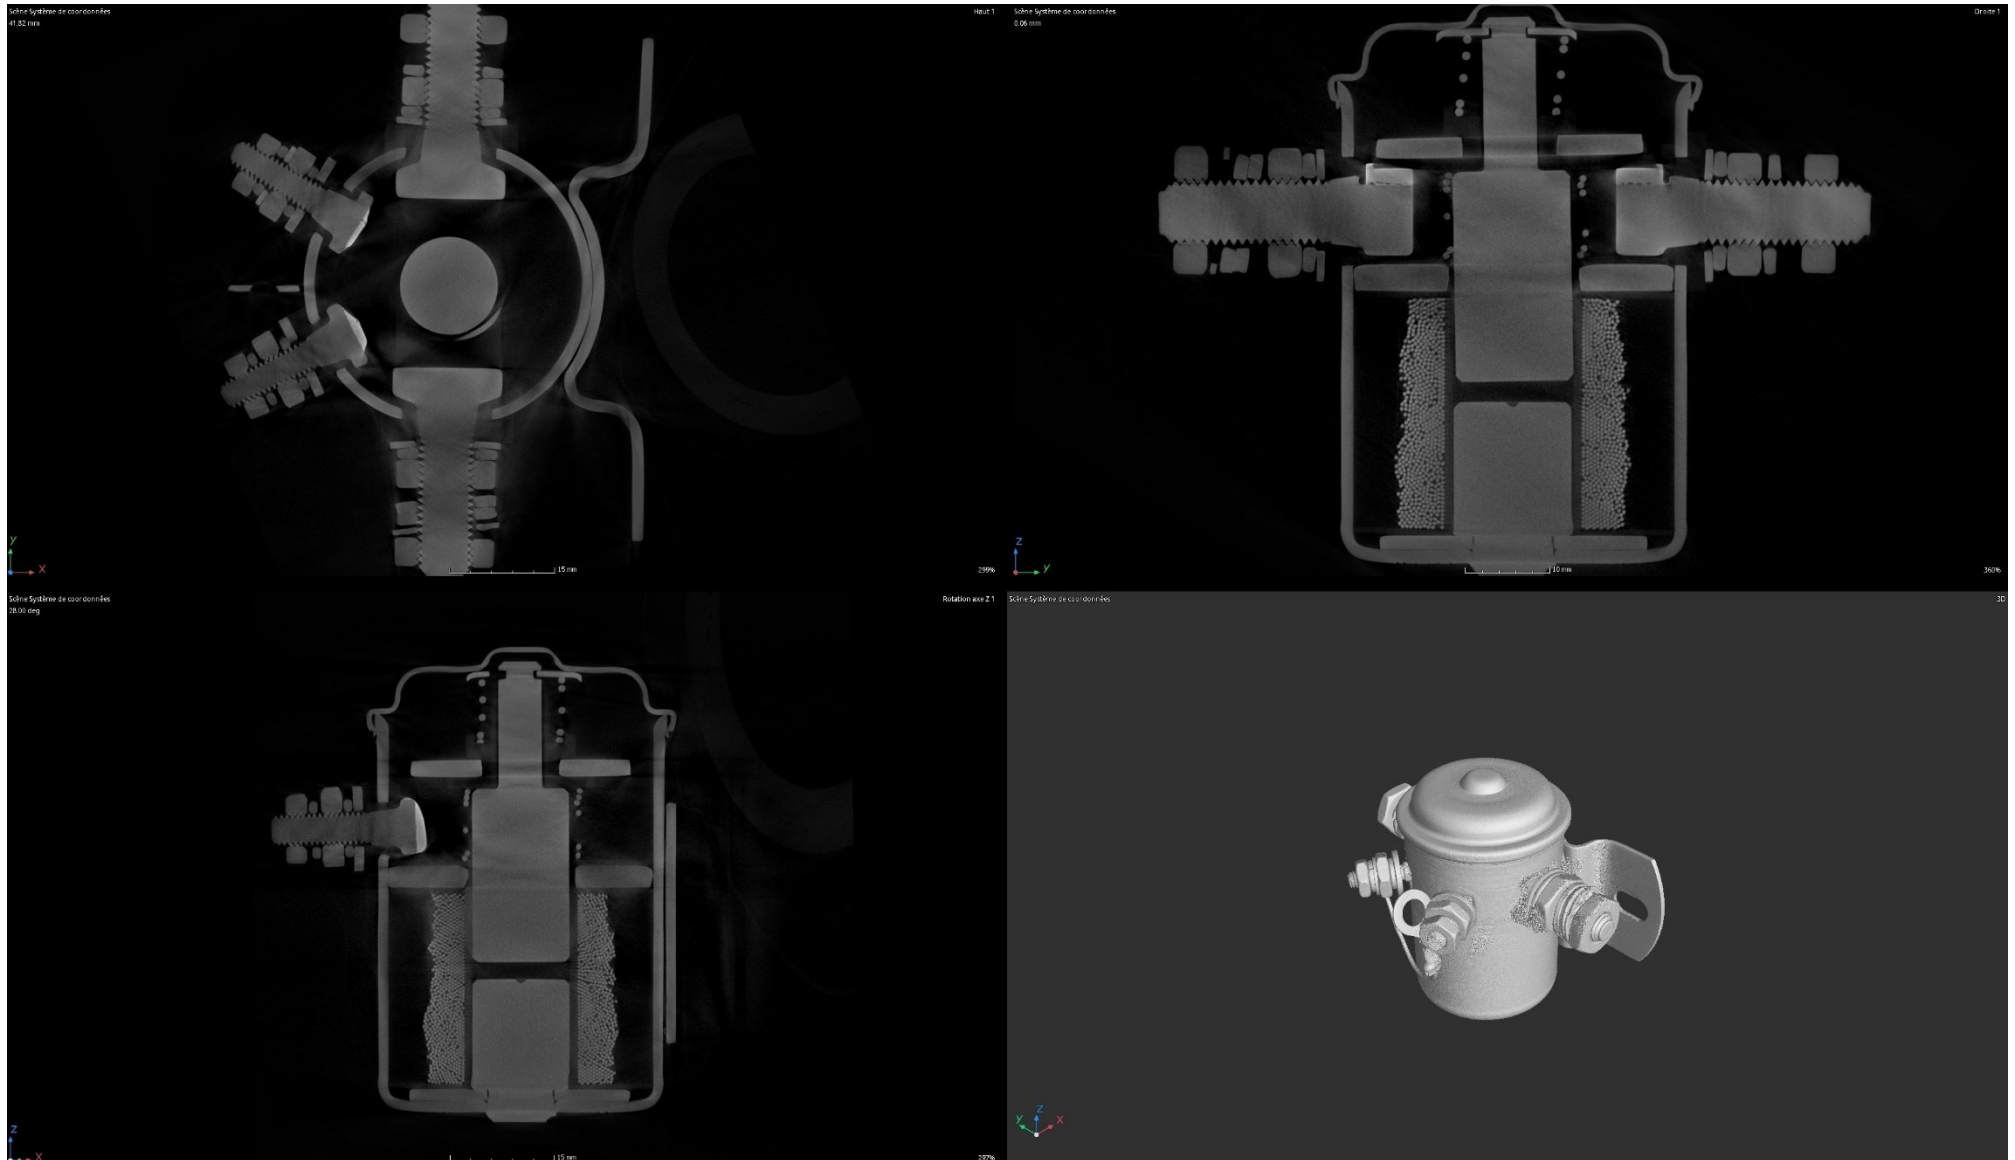
Cet examen ne met pas en évidence d'endommagement interne.

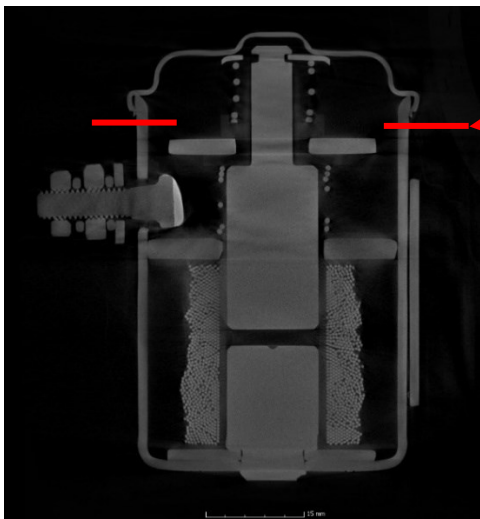
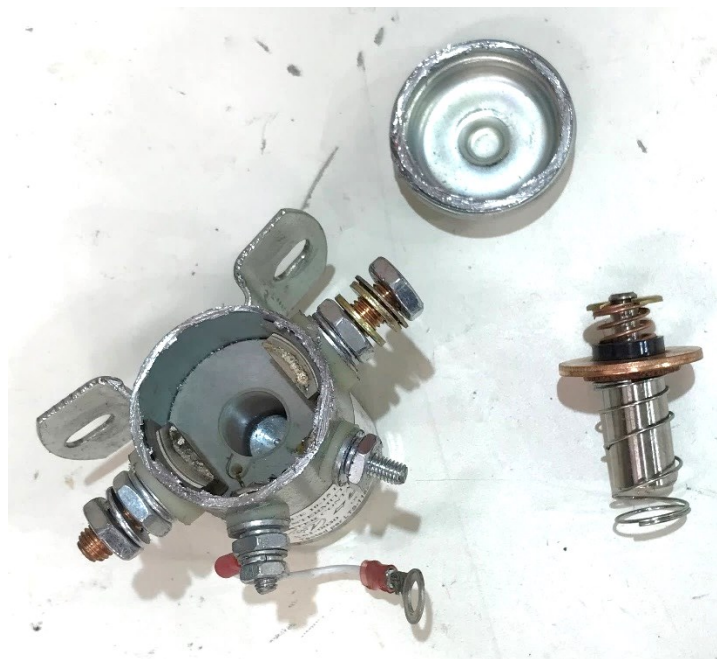
Figure 158 : Examen destructif du *Starter Solenoid*
Source : BEA

Les composants sont en position. On note les indices de création de petits arcs électriques. Ce type d'endommagement est usuel sur ce type d'équipement. Ces endommagements ne remettent pas en cause la fonctionnalité de l'équipement.

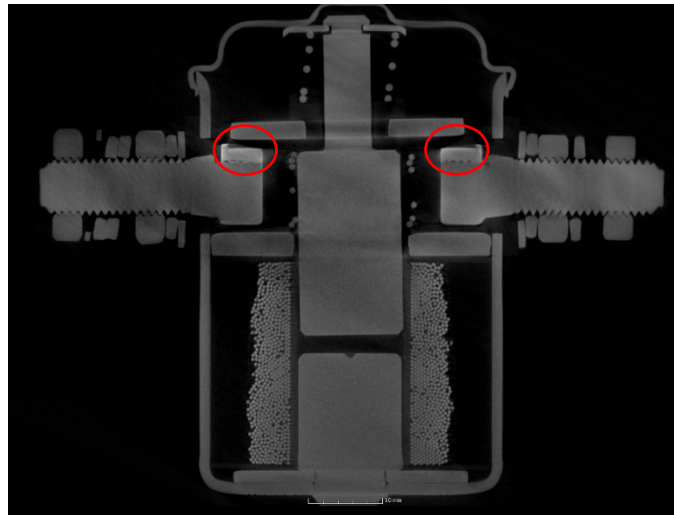
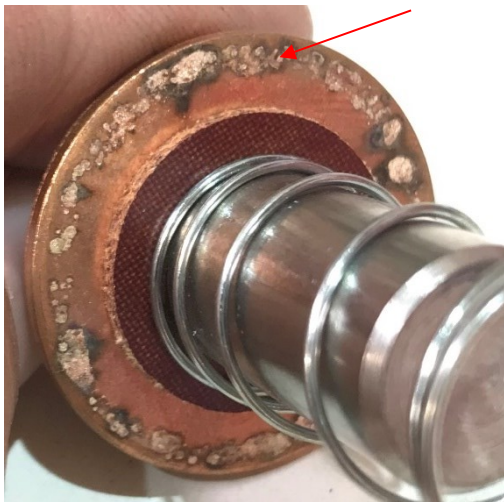
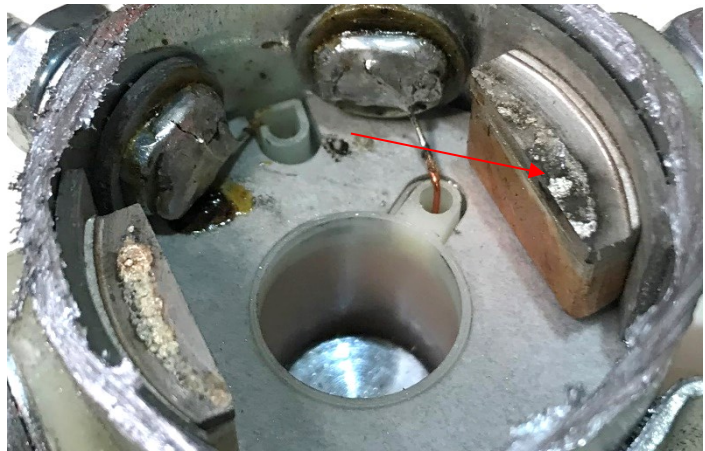
Figure 159 : Indices d'arcs électriques en fonctionnement
Source : BEA

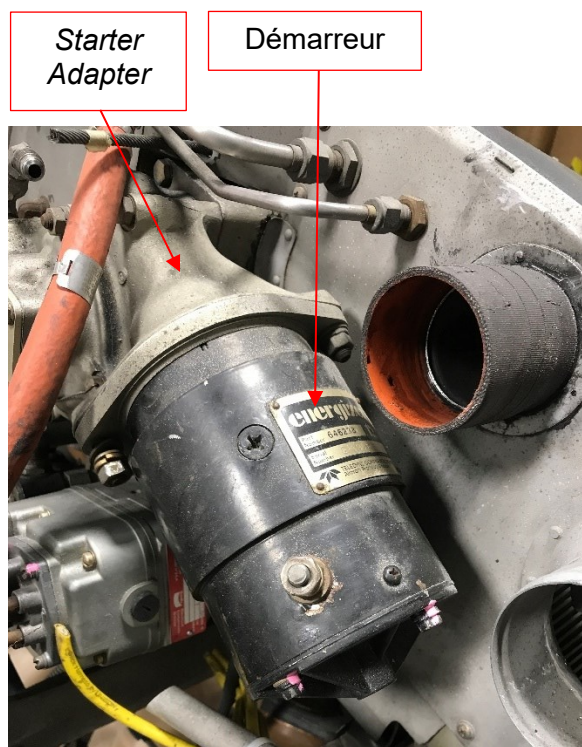
Le démarreur est en position sur le moteur (**Figure 160**), monté et serré sur le *Starter Adapter*.

Figure 160 : Démarreur en position sur le *Starter Adapter*, Câble d'alimentation électrique déposé avant la réalisation de la photo
Source : BEA

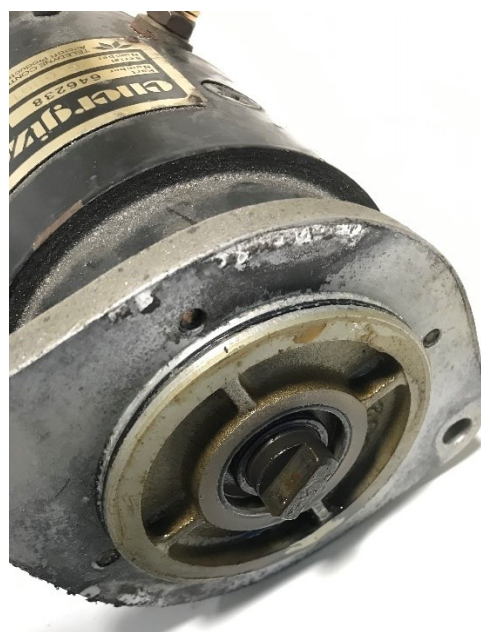
Après son démontage, il est constaté que l'axe d'entraînement du démarreur est entier et en position (**Figure 161**).

Figure 161 : Axe d'entraînement du démarreur
Source : BEA

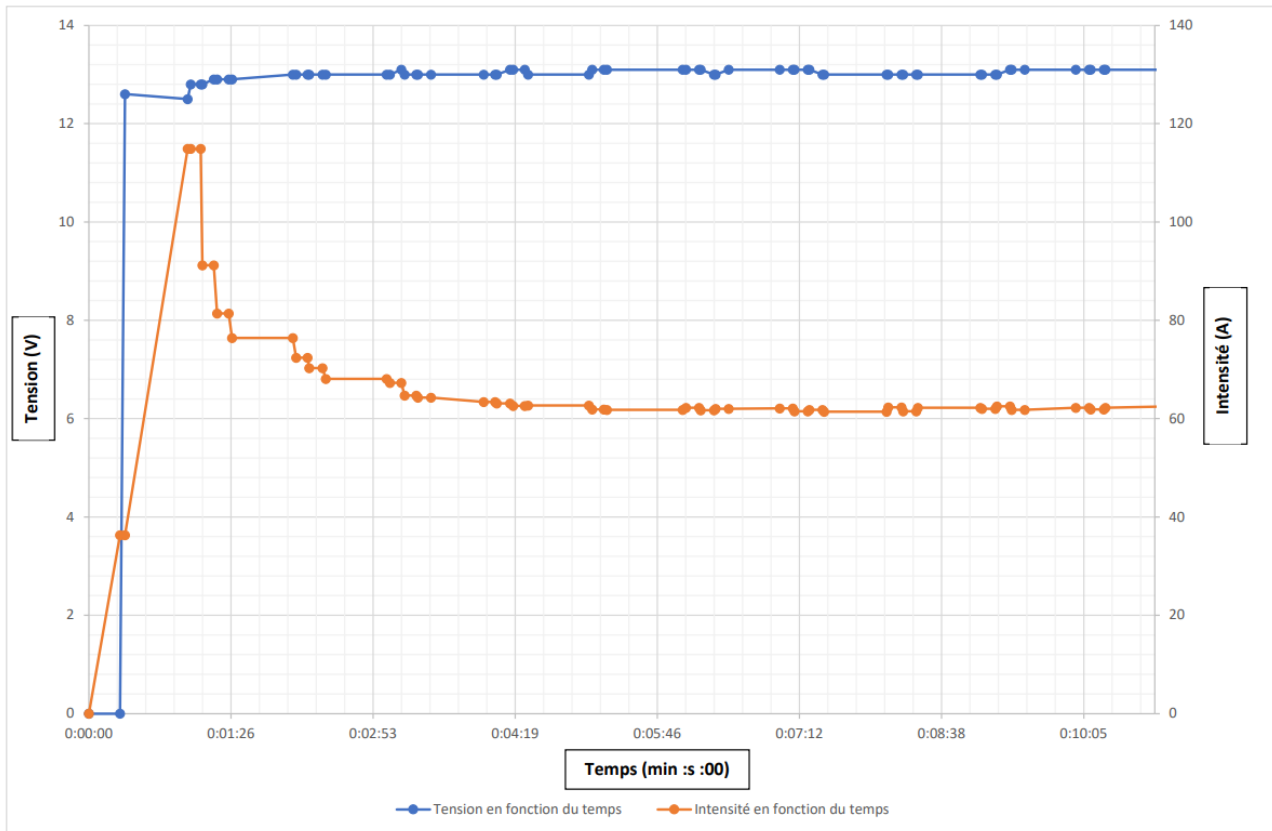
Figure 162 : Courbes obtenues lors de l'essai du démarreur
Source : BEA

Ce test consiste à alimenter électriquement le démarreur, à une tension de 13 V. Le courant est mesuré. Les courbes suivantes (**Figure 162**) présentent les données mesurées sur le démarreur de l'avion HB-PNP.

Les spécialistes de l'ENAC de Castelnaudary indiquent que les courbes obtenues n'amènent pas de commentaire particulier.

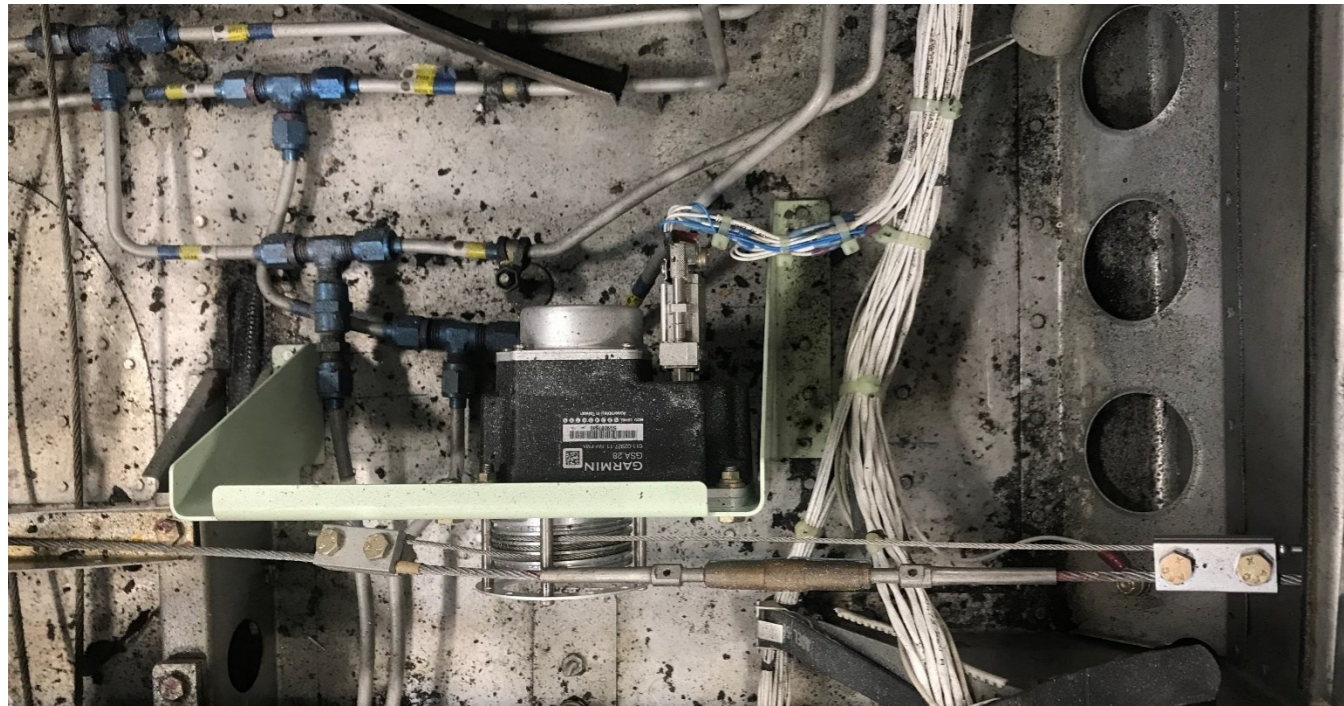
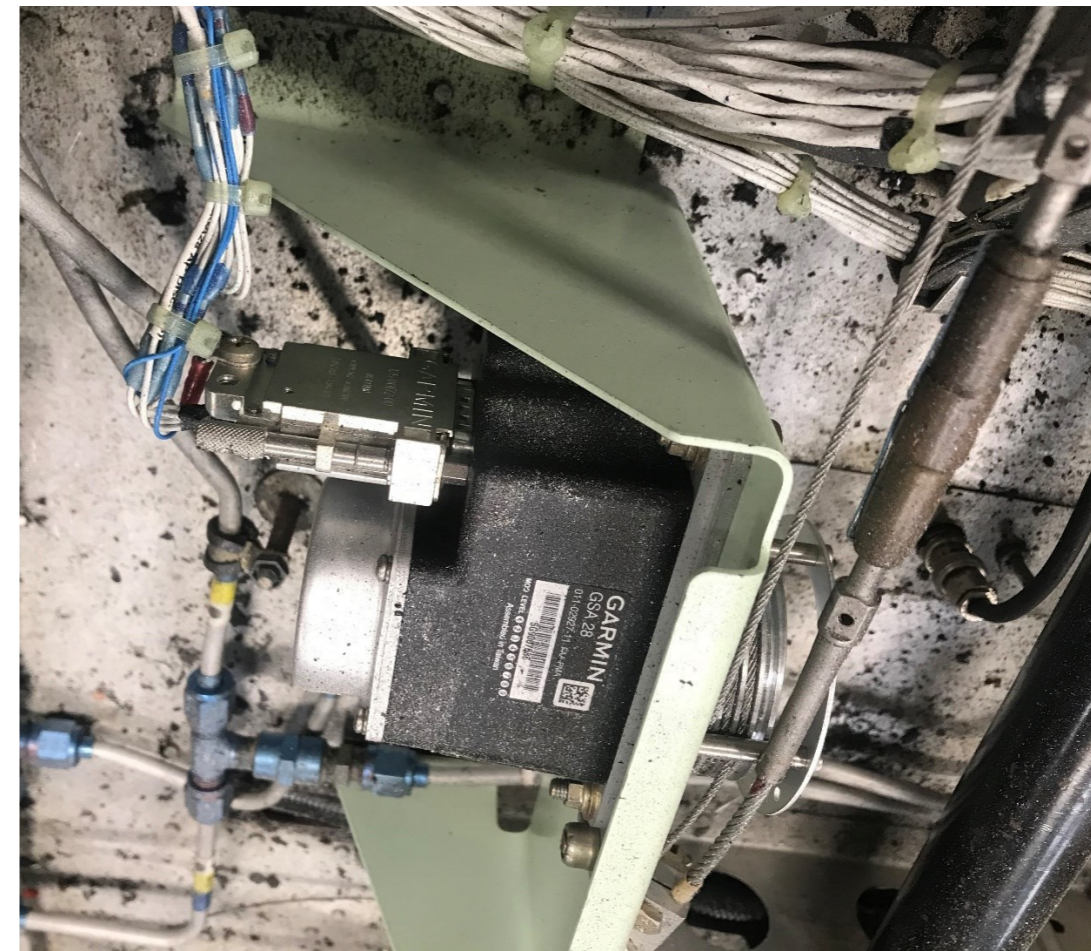
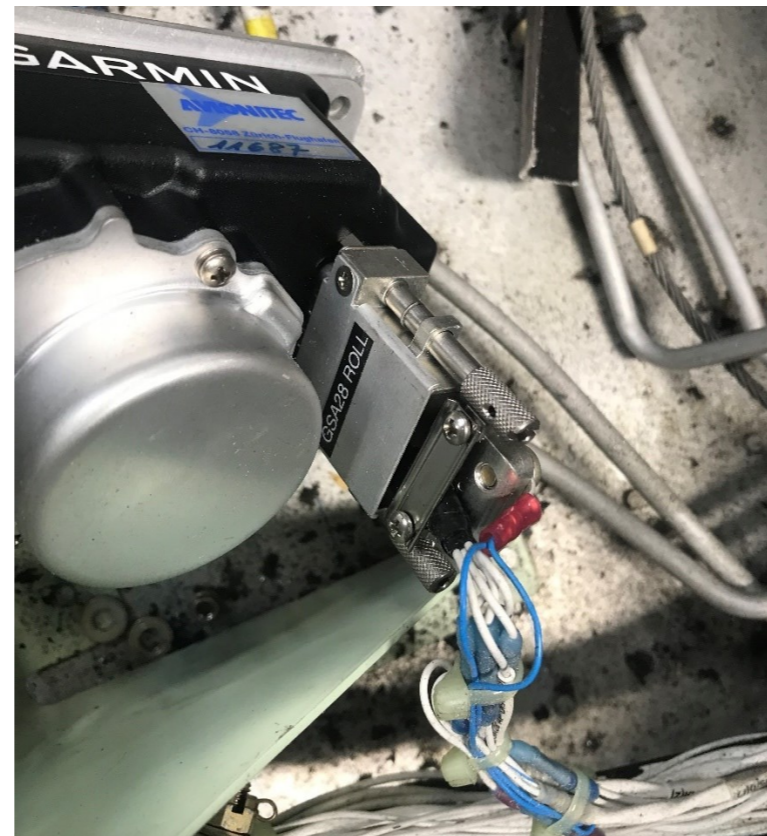
Figure 175 : Servocommande sur l'axe de roulis
Source : BEA

Les servocommandes sont en position sur l'aéronef, et fixées de façon nominale (**Figure 175** à **Figure 177**).

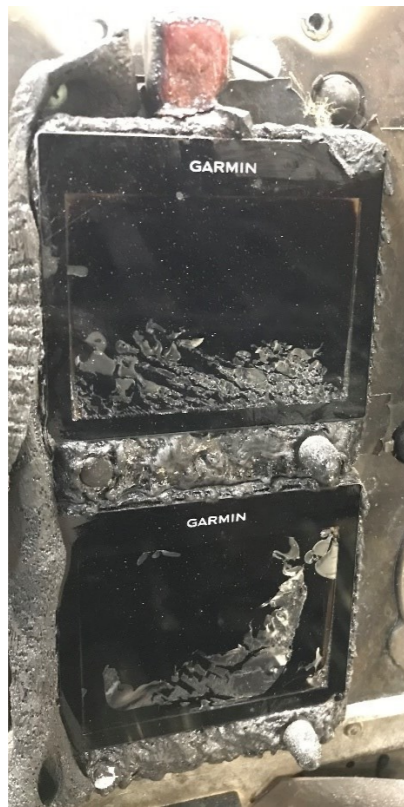
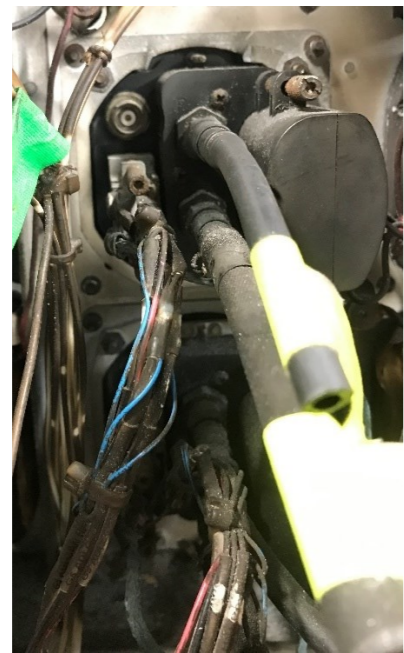
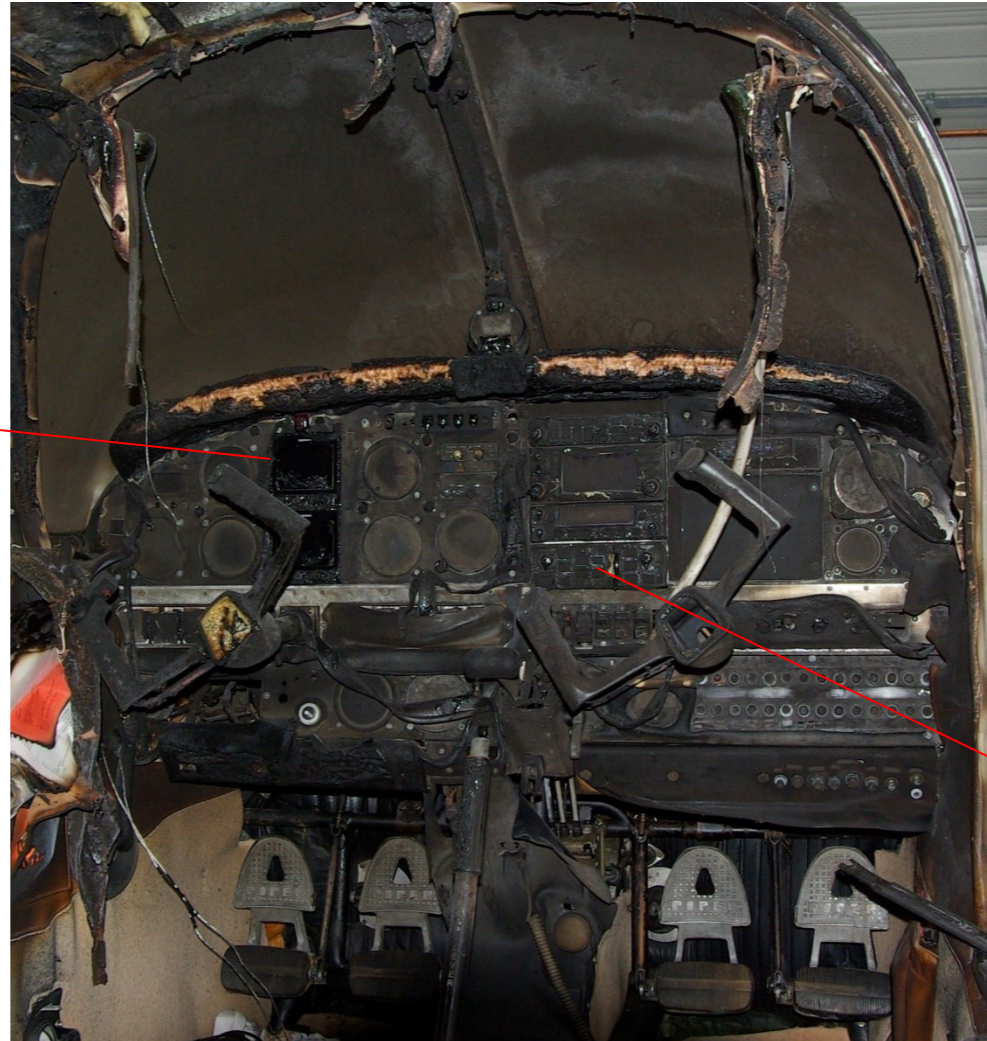
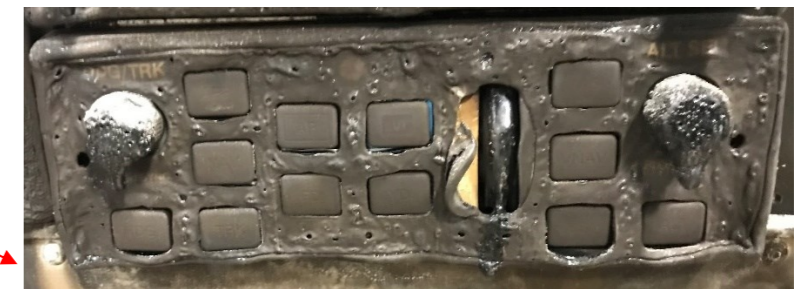
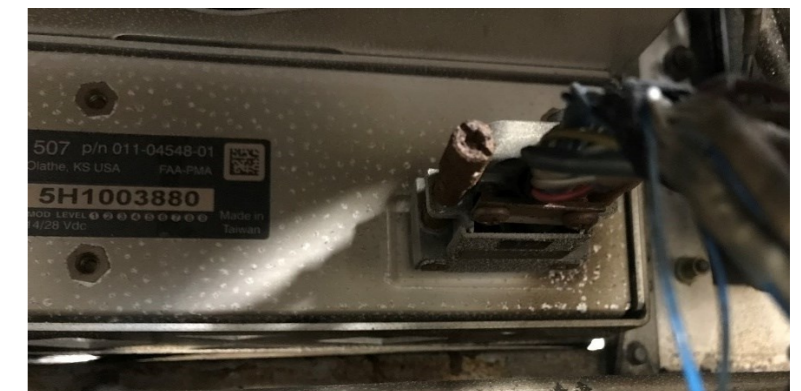
Figure 178 : Interfaces (Garmin G5 et Garmin GFC 500) sur la planche de bord
Source : BEA

Les interfaces sont en position sur la planche de bord. Leur face externe a été endommagée par les fumées à haute température produites durant l'accident (**Figure 178**). À l'arrière des équipements, les conducteurs sont en position, sans endommagement constaté.

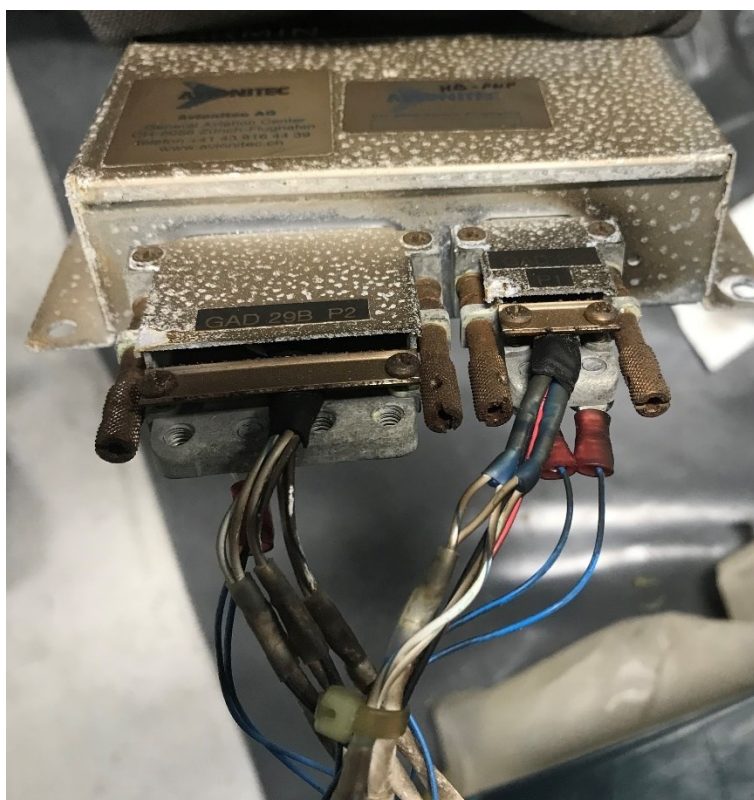
L'adaptateur Garmin GAD 29 B est en position derrière la planche de bord, le long du flanc droit. L'adaptateur ne présente pas d'endommagement visuel externe (**Figure 179**). Les conducteurs associés sont en position, sans endommagement constaté.

Figure 179 : Adaptateur Garmin GAD 29 B
Source : BEA

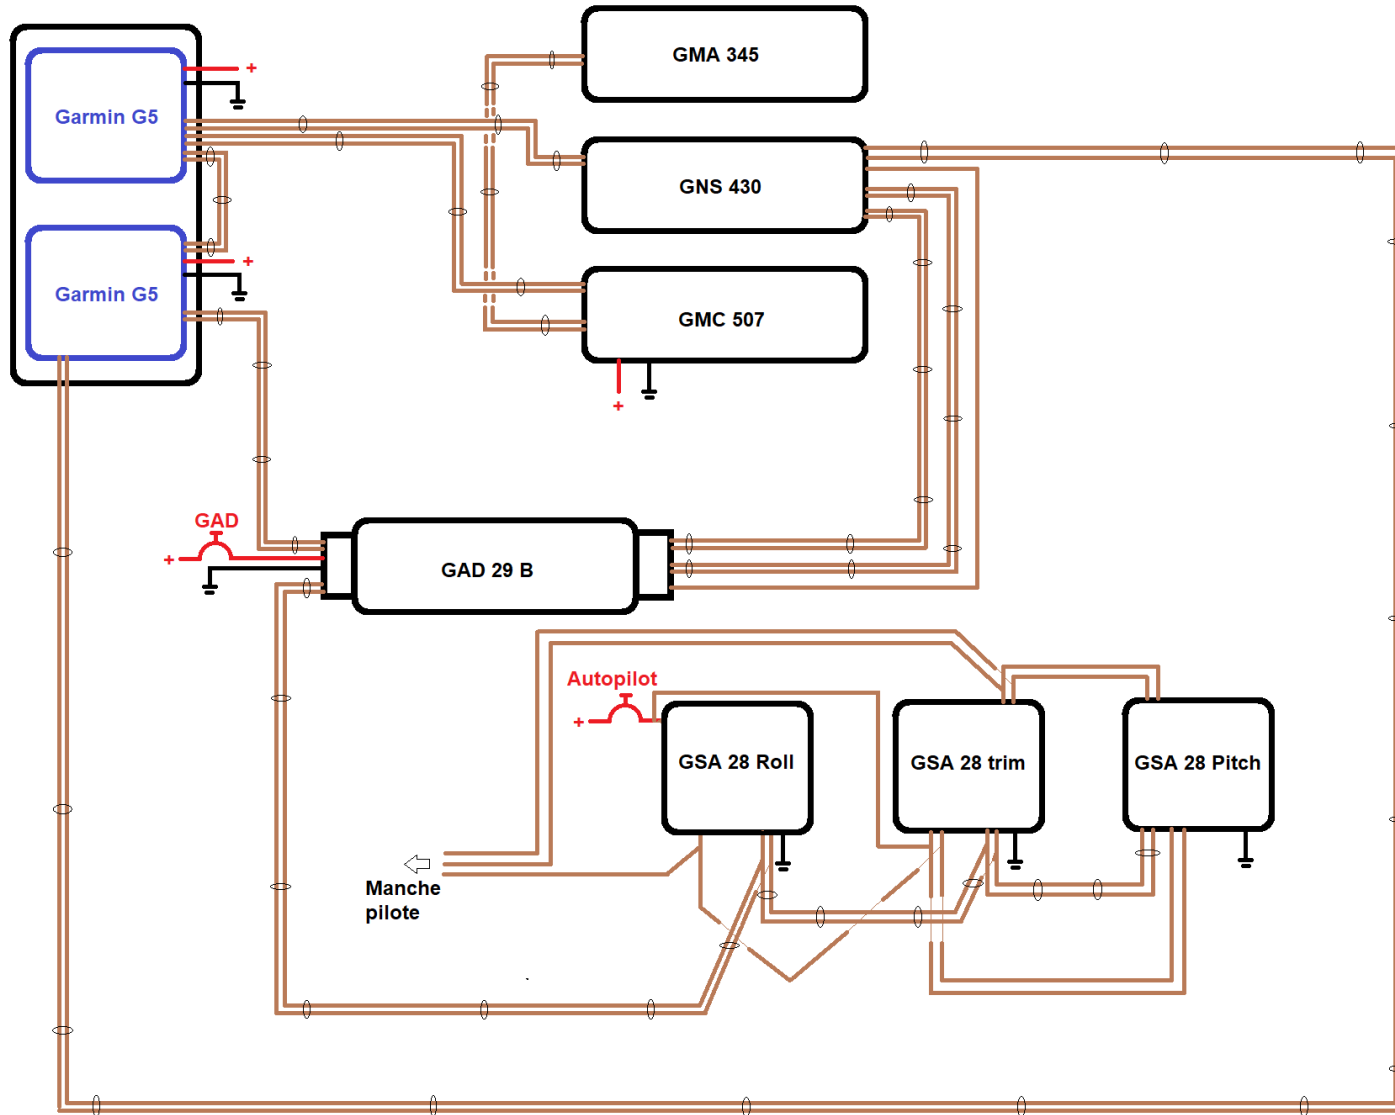
Le schéma électrique associé au nouveau dispositif de pilote automatique de l'avion HB-PNP est présenté en **Figure 180**.

Figure 180 : Circuit électrique associé au pilote automatique de l'avion HB-PNP (circuit dessiné par le BEA identifié sur l'avion HB-PNP)
Source : BEA

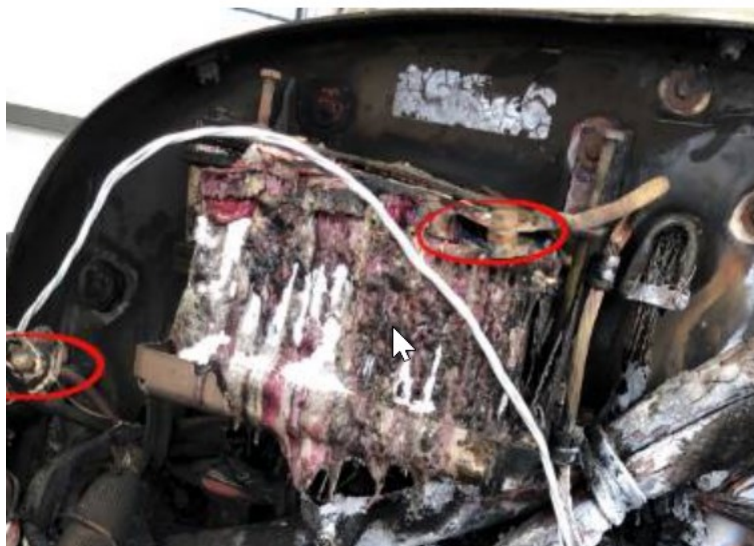
Les photos transmises au BEA montrent une batterie fortement endommagée. Ces endommagements sont visuellement proches de ceux relevés sur la batterie de l'avion HB-PNP. On note en particulier un endommagement singulier de la borne + de la batterie.

Figure 181 : Batterie détruite de l'avion F-HPVP
Source : Justice - Expert

Les informations communiquées par Concorde Aircraft Batteries précisent que ces endommagements de la borne de la batterie seraient les conséquences d'un échauffement excessif du conducteur connecté à cette borne, dû au passage d'un courant élevé ou à un échauffement externe.
