Incident grave survenu à l'Airbus A320
immatriculé **9H-EMU** exploité par Airhub Airlines
le lundi 23 mai 2022
à l'approche de l'aéroport Paris-Charles de Gaulle (95)

Transmission d'un calage altimétrique (QNH) erroné par le service de contrôle, quasi-collision avec le sol lors d'une procédure d'approche satellitaire avec guidage vertical barométrique

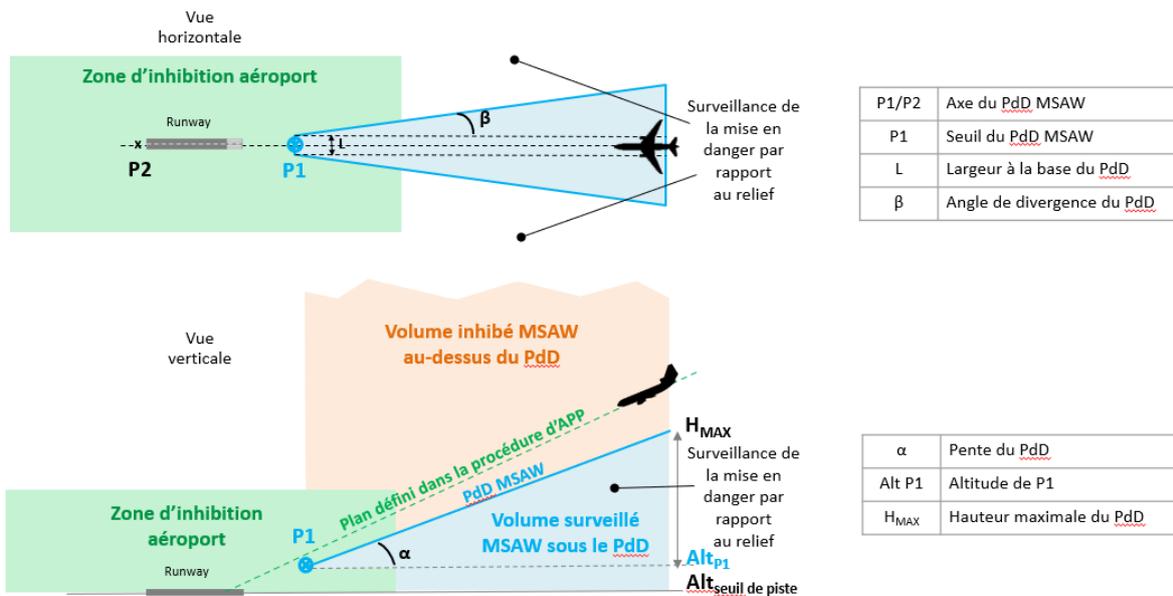
Figure 36 : surveillance MSAW en approche finale (Source : DSNA)

Le jour de l'incident grave, le paramétrage des zones d'alerte MSAW, incluant le paramétrage du filtrage par PdD, était la V6R1, version opérationnelle à CDG depuis 2009. Le volume des PdD des MSAW sont notamment définis par :

- un point à leur base (P1), situé à une altitude de 390 ft à CDG ;
- une pente (α), de 2,85° à CDG ;
- une largeur (L), de 0,09 NM à CDG ;
- une hauteur (Hmax) à partir de laquelle le filtrage est effectué, de 1900 ft à CDG.

La pente α est déterminante pour le filtrage. Son choix doit permettre à la fois d'éliminer les alertes intempestives (ne pas déclencher d'alerte pour un avion proche de l'atterrissage s'il est bien sur le plan attendu), tout en conservant les alertes pour prévenir d'une collision avec le sol. Le choix du point P1 doit permettre d'éviter des alertes intempestives dues aux véhicules sol et à la circulation des aéronefs sur l'aéroport.

En avril 2023, à la suite de l'incident grave du 9H-EMU, une nouvelle version V7R1 a été mise en service opérationnel. En septembre 2023, la DNSA a indiqué au BEA que le nouveau paramétrage MSAW V7R1 avait été abandonné et que le paramétrage V6R1 avait été rétabli. Ce recul a été motivé par de nombreuses alertes intempestives durant l'été 2023 dues à l'effet cumulé de conditions météorologiques particulières correspondant à des températures élevées combinées à un QNH faible et des erreurs d'arrondi liées au pas de quantification de 100 ft, qui entraînaient un positionnement des avions vu par le système MSAW très en dessous de leur positionnement réel. Depuis, la DSNR travaille sur un paramétrage V8, en évaluation avec CDG depuis octobre 2023 et dont la mise en service est prévue à l'été 2024.

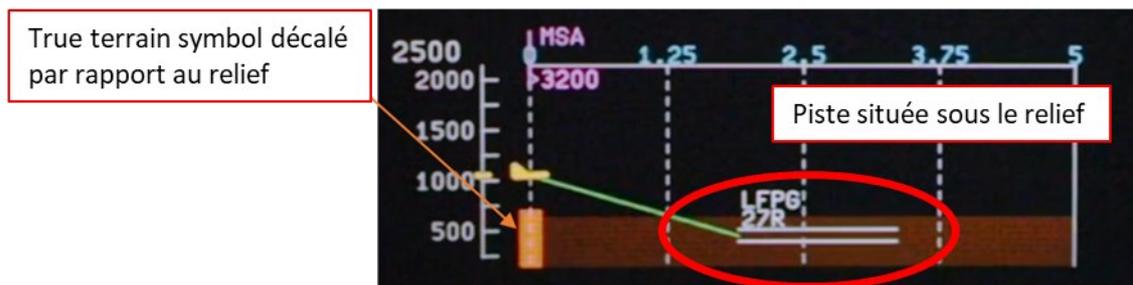
Figure 48 : Vertical Display A350 dans le cas d'un QNH erroné (1 011 hPa au lieu de 1 001 hPa)
(Source : Airbus)

L'équipage peut détecter une incohérence dans la représentation en comparant attentivement le *True terrain symbol*, la modélisation du relief devant l'avion et la piste. En particulier dans le cas d'un réglage QNH erroné et surestimé, la piste sera représentée sous le niveau du sol, et le *True terrain symbol* sera en décalage par rapport à la modélisation du relief. Suivant le niveau d'échelle utilisé pour le VD, ce décalage peut ne pas être identifiable facilement par l'équipage.

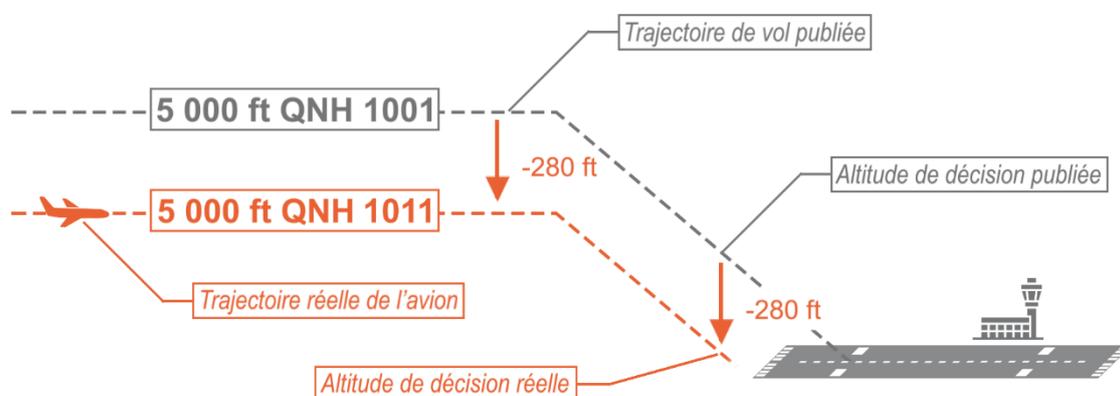
Figure 51 : impact d'un QNH erroné sur le plan de descente (Source : BEA)

En approche intermédiaire, l'équipage a reçu à deux reprises de la part de la contrôleuse aérienne d'approche une valeur de QNH erronée de 10 hPa (1 011 hPa au lieu de 1 001) qu'il a utilisé pour le calage des chaînes altimétriques de l'avion. Or, une erreur de calage altimétrique engendre une différence entre l'altitude réelle de l'avion et l'altitude affichée. Pour les approches avec guidage vertical barométrique, le plan de descente et le guidage vertical sont affectés. Ainsi, en utilisant une valeur de QNH supérieure de 10 hPa à sa valeur réelle, l'approche a été effectuée sur un plan de descente décalé vers le bas d'environ 280 ft, sans que l'équipage en ait conscience et sans qu'il ait de références visuelles extérieures.

La conception des procédures IFR ne prend pas en compte une erreur de calage altimétrique, les procédures opérationnelles des équipages et celles des contrôleurs aériens n'ont pas permis de prévenir l'usage d'un calage altimétrique erroné. De plus, ni les instruments de l'avion, ni les outils du contrôleur aérien n'étaient conçus pour détecter ce type d'erreur.
