Accident

du Glaser Dirks - DG300 immatriculé **F-CFVP**
et du Socata Rallye MS 893 immatriculé **F-BMNT**
survenu le 5 avril 2017
à Toulouse Bourg-Saint-Bernard (31)

Atterrissage d'un planeur avant la piste, collision entre le planeur et un avion remorqueur en bord de piste

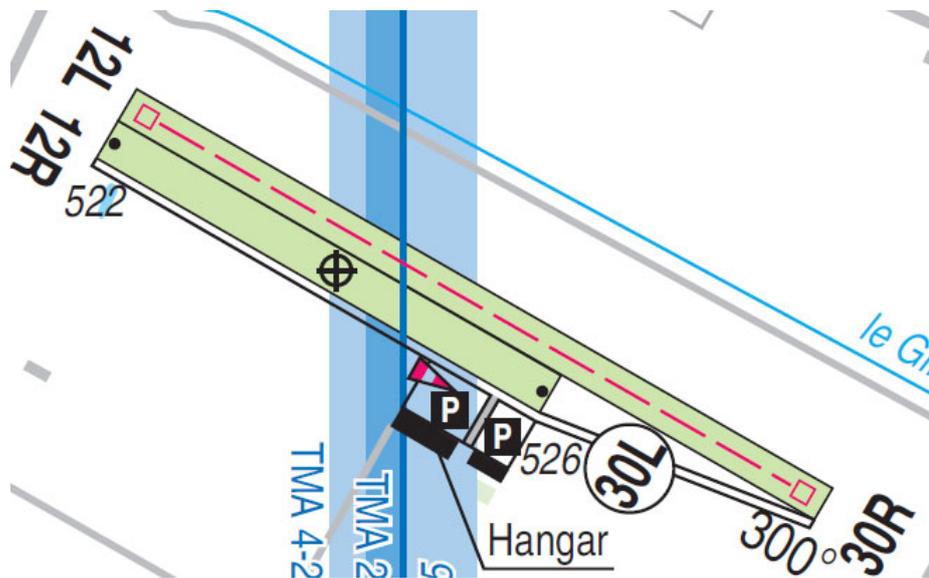
Figure 2 : détail de la carte VAC de l'aérodrome Toulouse de Bourg-Saint-Bernard

L'aérodrome de Toulouse Bourg-Saint-Bernard est un aérodrome non contrôlé, agréé à usage restreint. Il dispose de deux pistes non revêtues. Il est principalement utilisé pour l'activité de vol à voile.

- piste 12L/30R : 1200 x 50 m, TODA 1050 m, LDA 1100 m ;
- piste 12R/30L : 700 x 60 m, TODA 700m, LDA 700 m.

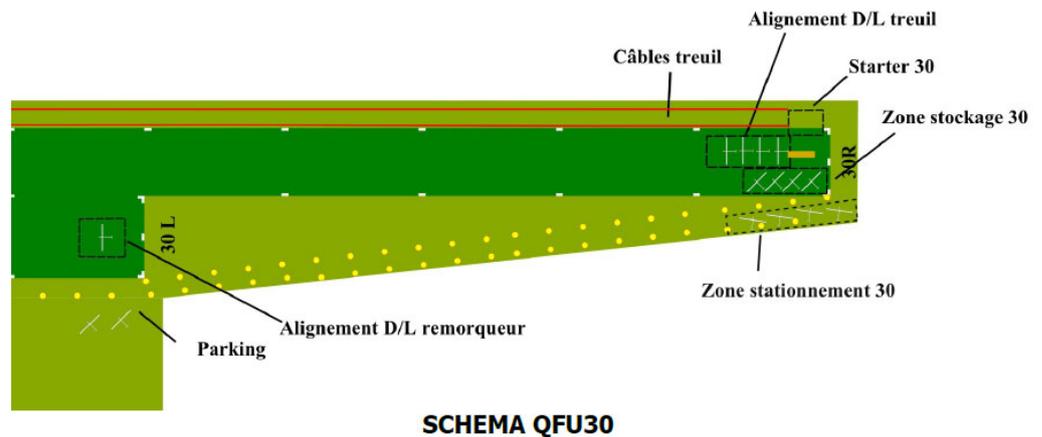
Figure 3 : schéma du QFU30

- « la piste nord (30R) est réservée aux décollages au treuil ;
- les atterrissages et les décollages en remorqué ou autonomes se font sur la piste sud (30L). Les décollages doivent être faits depuis les seuils de piste ;
- le point d'aboutissement de la finale en piste 30L doit être pris après les planeurs stationnés sur la zone de stationnement ».

Il ressort de l'observation de l'activité et d'entretiens avec plusieurs utilisateurs que la bande de 300 m environ, située avant le seuil de la piste 30L, était souvent utilisée comme zone de stockage d'aéronef créant ainsi des obstacles pour les aéronefs à l'atterrissage en 30L.
