Accident du PS-28 Cruiser immatriculé HB-WXA survenu le 5 juillet 2017 à Colombier (Suisse)⁽¹⁾

Heure	À 14 h 13 ⁽²⁾
Exploitant	GVM Lausanne
Nature du vol	Instruction
Personnes à bord	Un élève-pilote et un instructeur
Conséquences et dommages	Elève-pilote et instructeur décédés, avion détruit

Panne moteur en montée initiale, décrochage et vrille, collision avec le sol, en instruction

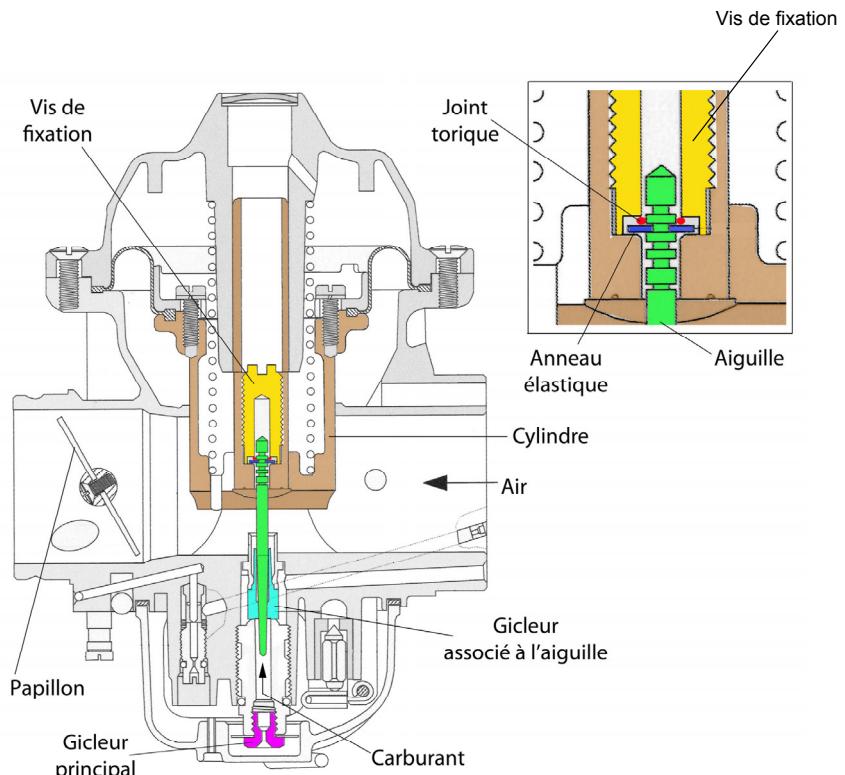
Figure 4 : Schéma en coupe du carburateur

Le moteur est équipé de deux carburateurs, modèles Bing 64. Ces carburateurs sont positionnés sur la partie supérieure du moteur, de part et d'autre, chacun alimentant ses deux cylindres voisins. Bien que le moteur soit accidenté, ceux-ci sont en bon état. Les figures à suivre sont des vues en coupe de ce carburateur.

Vers le haut, l'aiguille est maintenue par une vis de fixation (en orange sur les figures n°4 et n°5) vissée dans le cylindre. Cette vis de fixation est usinée pour accueillir l'anneau élastique, le joint torique et l'aiguille. Un tel montage permet à l'anneau élastique de rester solidaire de l'aiguille.

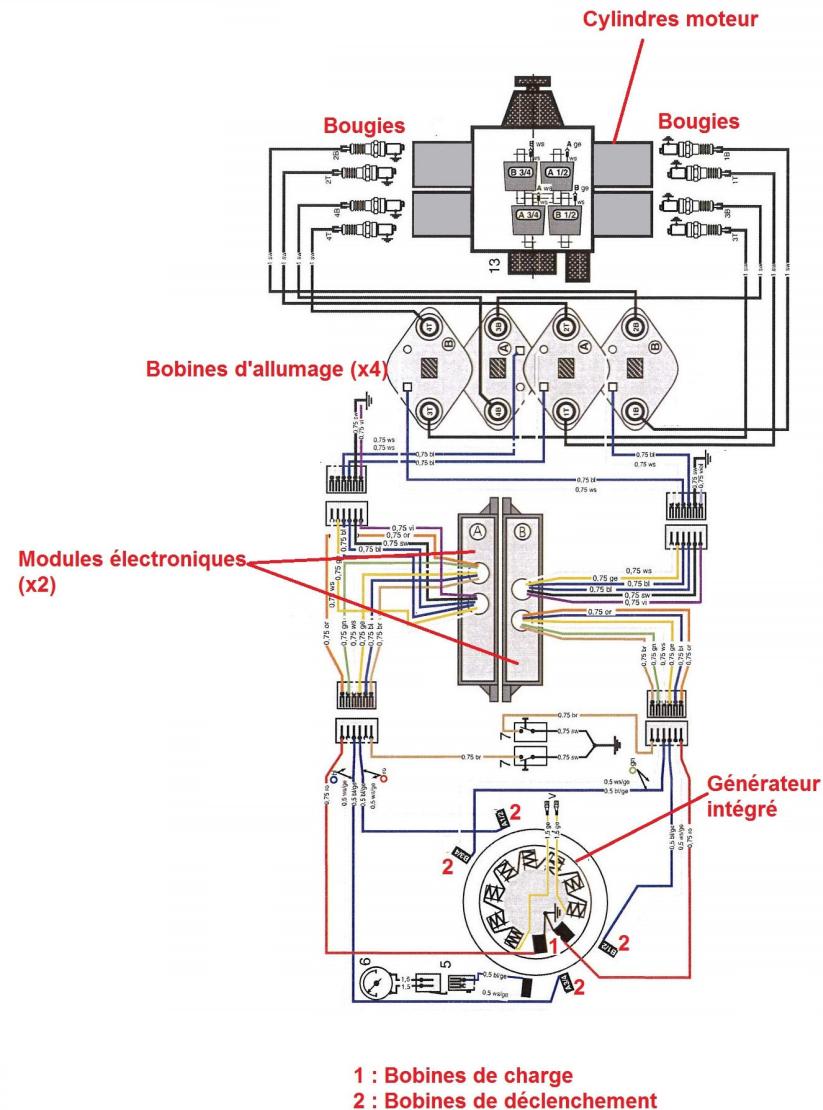
Figure 8 : Schéma du circuit d'allumage

Le stator du générateur intégré comporte également quatre bobines de déclenchement (identifiées 2 sur la figure 8). Lors de la phase d'allumage, ces bobines de déclenchement assurent la décharge de l'énergie stockée dans les condensateurs des modules électroniques vers les bobines d'allumage. Ces bobines d'allumage sont au nombre de quatre, chacune alimentant deux bougies de deux cylindres différents.

En cas de panne d'un module électronique, deux bobines d'allumage ne sont plus alimentées. Dans chacun des cylindres, l'allumage ne sera alors assuré que par une seule bougie, au lieu de deux nominalement.
