## Accident

de l'avion Airbus A330-200 immatriculé **F-GZCI**  
exploité par Air France  
et de l'avion Airbus A330-300 immatriculé **N817NW**  
exploité par Delta Air Lines  
survenu le 31 octobre 2018  
à l'aéroport Paris-Charles de Gaulle (95)

## Collision entre un avion au roulage sur une voie de circulation et un avion à l'arrêt, deuxième au point d'attente

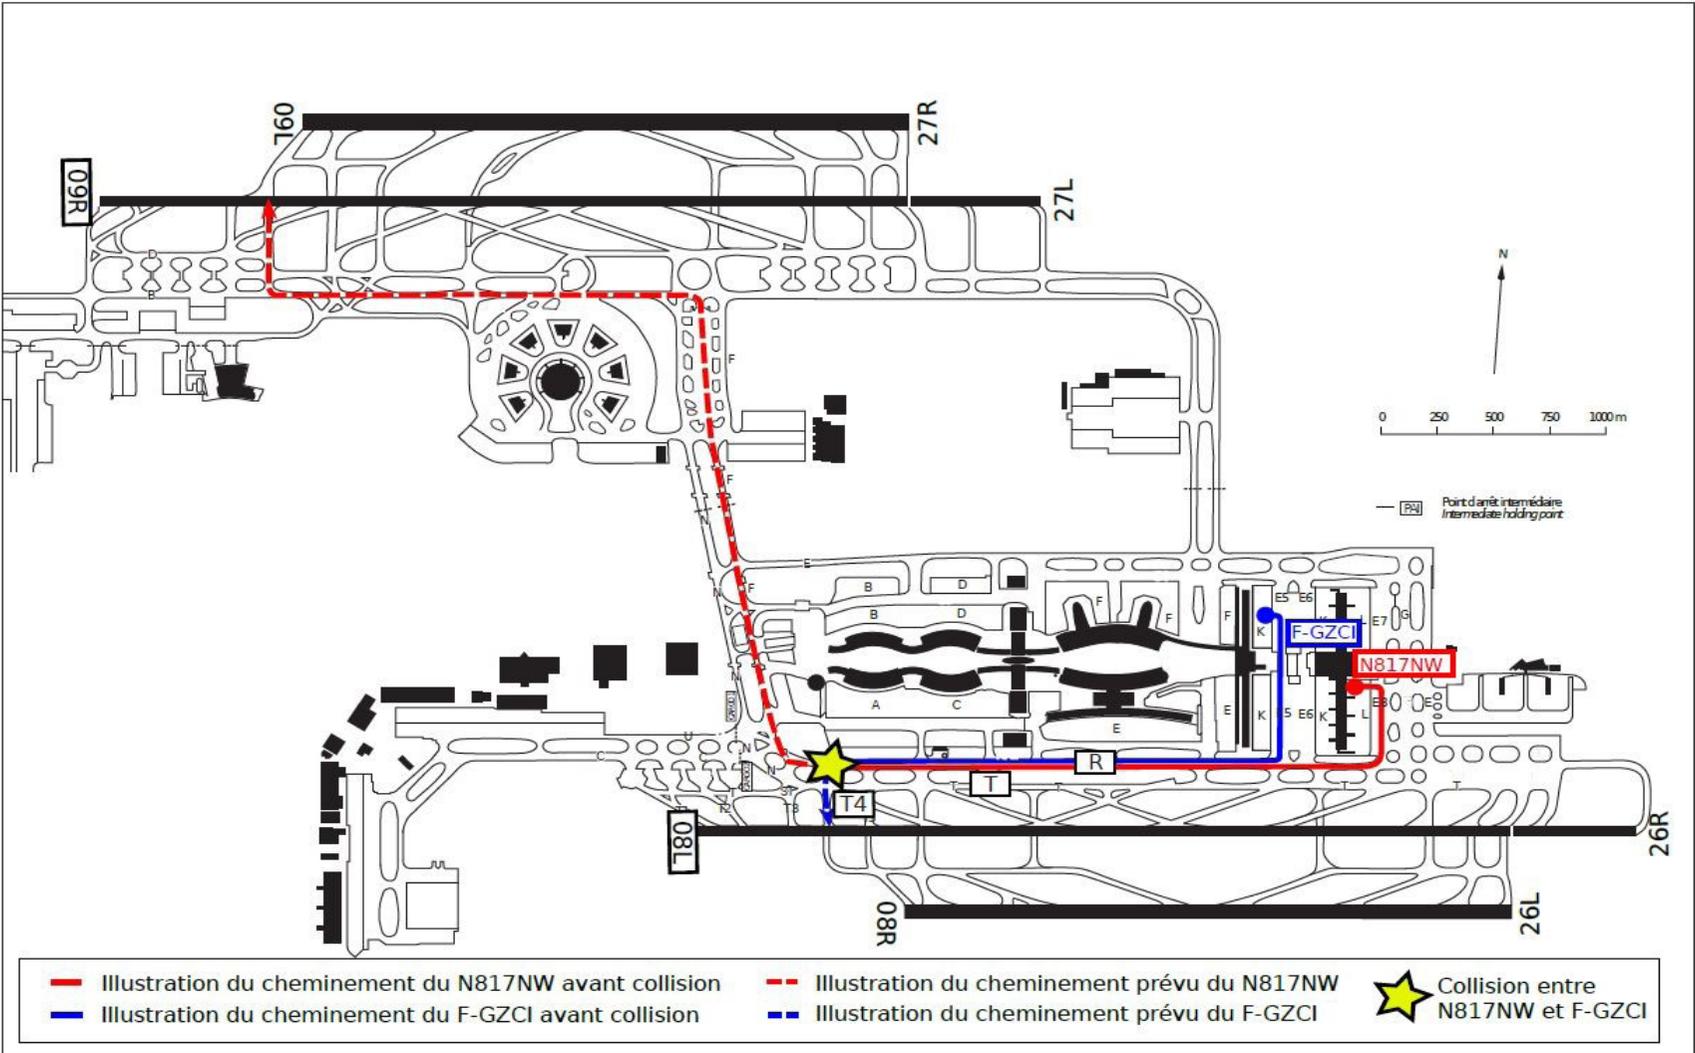
Figure 1 : illustration représentant les cheminements effectués et prévus des deux avions

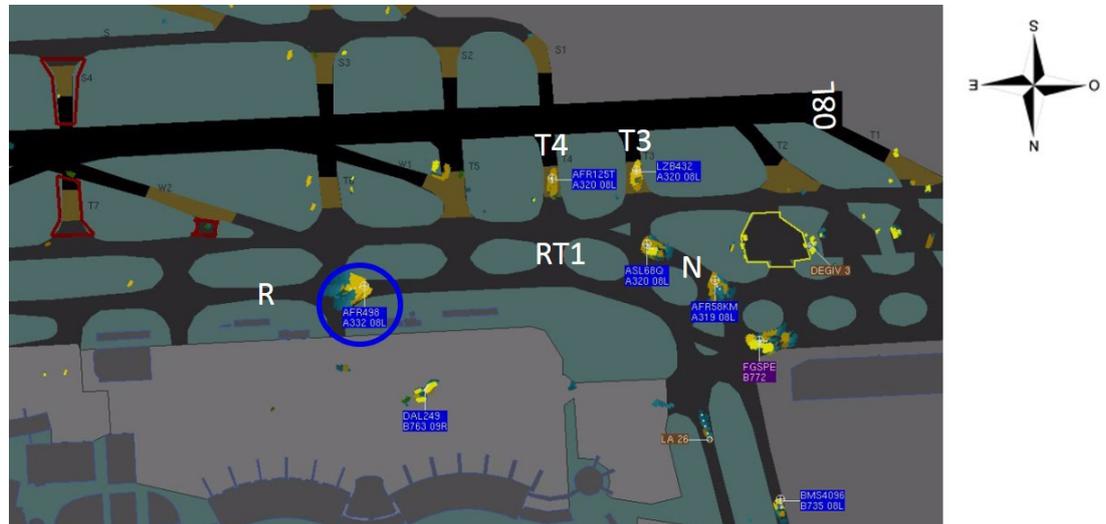
À 09 h 41 m 02, le contrôleur SOL SO demande à l'équipage du vol AFR498 de maintenir sa position. Plusieurs avions sont en effet au roulage sur N, principalement en vue d'un décollage sur la piste 08L via T3 (voir l'extrait de la visualisation AVISO en Figure 2 ; cette visualisation avec le sud en haut de l'écran correspond à la vision du contrôleur SOL depuis la tour de contrôle sud).

Figure 2 : extrait annoté de la visualisation du système AVISO à 09 h 41 m 03 (vol AFR498 cerclé de bleu)

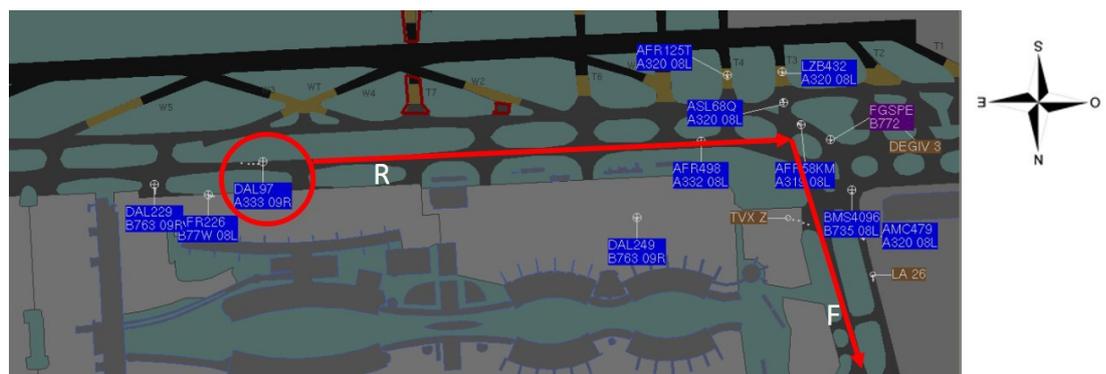
À 09 h 42 m 11, l'équipage du vol DAL97 contacte le contrôleur SOL SO<sup>(11)</sup> et se signale sur R. Trois secondes plus tard, le contrôleur SOL SO l'autorise à rouler sur F (voir Figure 3).

Figure 3 : extrait annoté de la visualisation du système AVISO à 09 h 42 m 15 (vol DAL97 cerclé de rouge et trajectoire prévue)

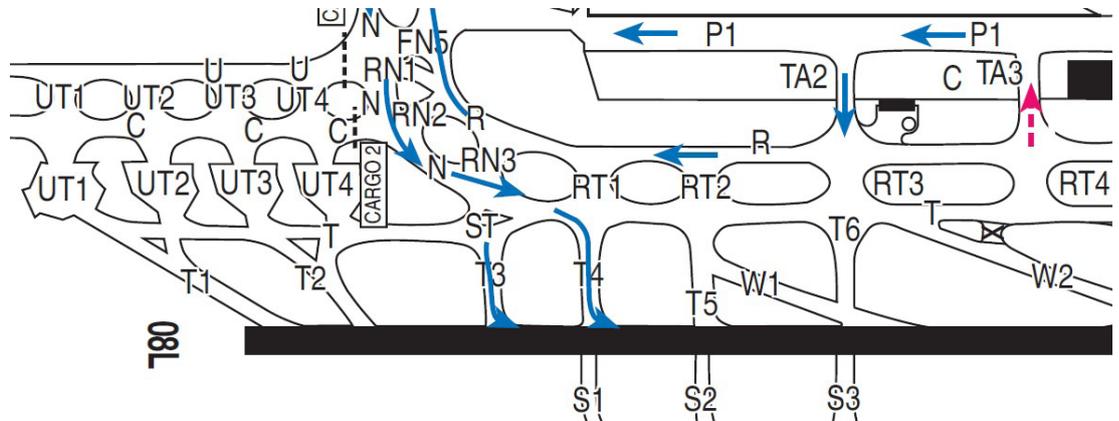
La Figure 8 présente un extrait de la carte des mouvements à la surface de l'aéroport Paris-CDG en configuration face à l'est et présente le cheminement attendu pour s'aligner sur la piste 08L ainsi que pour se diriger vers le doublet nord via R.

Figure 8 : extrait de l'AIP AD 2 LFPG GMC 01 centré sur la voie de circulation RT1 (version du 11/10/2018)

Les cheminements réalisés et prévus par les deux avions sont cohérents avec ces informations.
