Accident du planeur⁽¹⁾ DG Flugzeugbau DG-1000T immatriculé D-KIST

survenu le 16 juillet 2019
à Valernes (04)

Perte de contrôle en virage, collision avec le relief

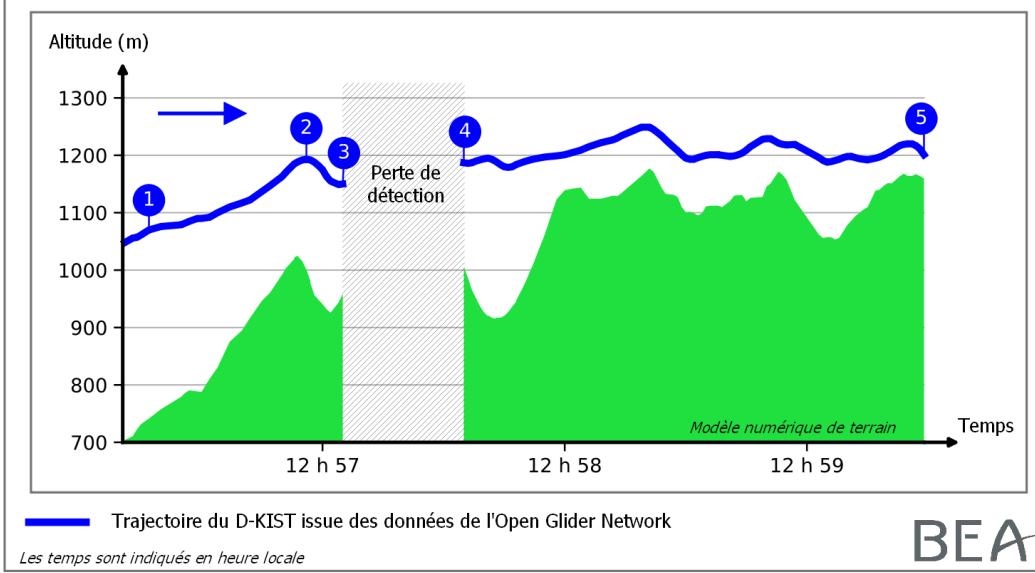
Trajectoire du planeur

Le pilote, accompagné d'un passager⁽³⁾, décolle en remorqué de l'aérodrome de Sisteron Vaumeilh (04) à 12 h 52. Il largue le câble à proximité des Rochers de Hongrie⁽⁴⁾ à une altitude d'environ 1 200 m puis effectue une spirale suivie de virages alternés en forme de huit le long du relief. Lors de ces évolutions, il perd le contrôle et le planeur entre en collision avec le relief.

Vent estimé au moment de l'accident (Météo-France)
