RAPPORT D'ENQUÊTE

Accident du Pitts S2-B
immatriculé **F-GEAL**
survenu le 8 décembre 2013
à Meaux Esbly (77)

BEA

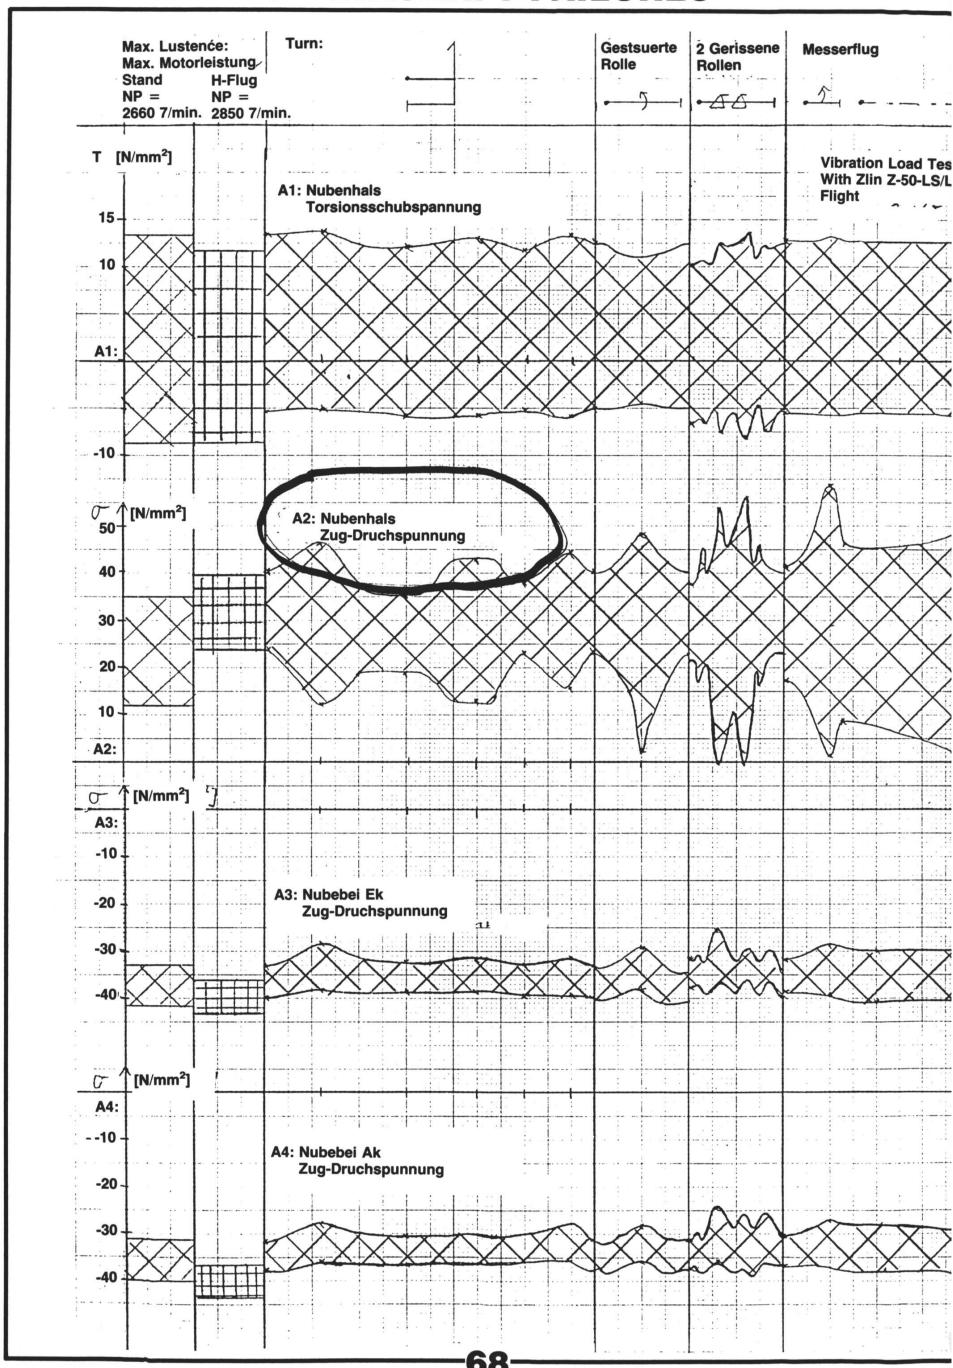
CRANKSHAFT FAILURES

It should also be mentioned that the crankshaft failures that have occurred have been fatigue failures — not just a one-time catastrophic overload. A fatigue failure is the result of loading AND cycling. Gerd's chart shows only the loads incurred but does not show the frequency (or cycles per second or cycles per minute). However, if the loads are low enough it can take many, many cycles before a given component fails. Recall that the photos of the failed crankshaft that were in the May 1988 issue of SPORT AEROBATICS showed many failure initiation points, suggesting that the crank was subjected to very high bending loads.
