RAPPORT D'ENQUÊTE

Accident du Schroeder Fire Balloons G50/24
immatriculé **F-HCCG**
survenu le 5 octobre 2014
à Cazes-Mondenard (82)
exploité par **Quercy Pluriel**

BEA
Bureau d'Enquêtes et d'Analyses
pour la sécurité de l'aviation civile

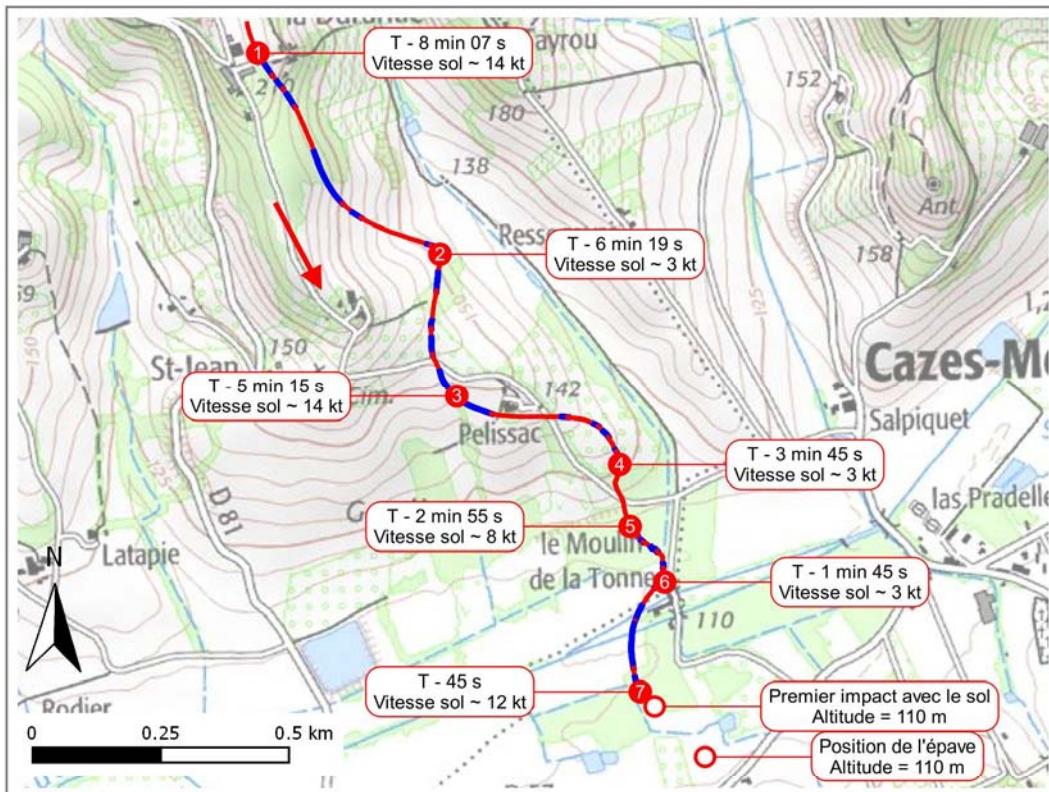
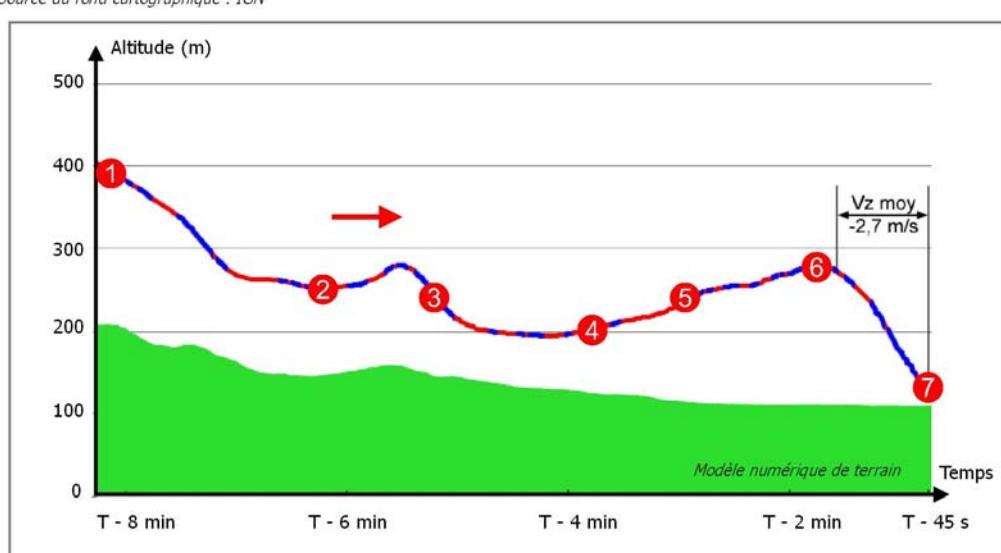
À environ T+1 min, le pilote actionne les vannes des cylindres de carburant. Les flammes s'éteignent au niveau des brûleurs. La nacelle est toujours en feu. Le pilote et un passager tentent ensuite d'éteindre les flammes à l'aide de l'extincteur de bord, sans y réussir, puis tentent de porter secours à la victime.

Quelques minutes plus tard, le véhicule suiveur arrive apportant un second extincteur que le pilote décharge à nouveau sur le brasier sans parvenir à l'éteindre. La nacelle et ses équipements brûlent totalement sous l'effet de l'incendie alimenté à plusieurs reprises par le gaz des réservoirs libéré par leurs soupapes de sécurité.

Les temps indiqués sont référencés par rapport à T, le moment où la nacelle s'immobilise, totalement renversée dans le champ

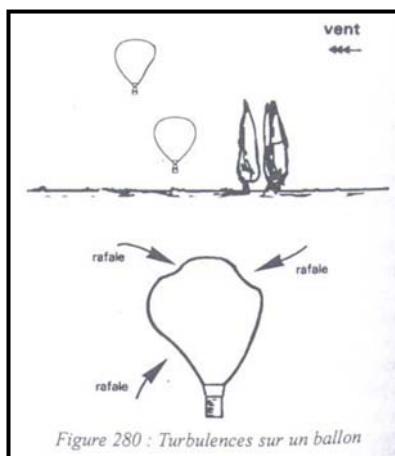
- Le Manuel de Pilotage des Montgolfières indique que, pour un atterrissage normal, les veilleuses doivent être éteintes avant le contact avec le sol. Si le temps le permet, il est conseillé de fermer les bouteilles et de purger les brûleurs. Il est précisé que « *couper la veilleuse avant le contact avec le sol évite l'accident qui pourrait se produire si lors de l'impact avec le sol un passager ou vous-même vous retenez par réflexe à la poignée en déclenchant le brûleur* ». En prévision d'un atterrissage brutal, les veilleuses doivent toujours être éteintes et si possible, les vannes des bouteilles fermées. Le pilote doit également s'assurer qu'il ne peut pas être éjecté. Cet ouvrage décrit également le phénomène de la convection et précise que « *le vol en conditions thermiques est très difficile et présente un caractère dangereux (turbulences ascendances)* ». Les effets de la turbulence sont rappelés indiquant les déformations possibles de l'enveloppe (*voir figure 6 ci-dessous*). Ces déformations chassent de l'air chaud par la base du ballon, diminuant ainsi sa portance. Il y est précisé que « *[La turbulence d'origine convective] est souvent redoutée par le pilote de ballon, car non seulement on ne la « voit pas » mais elle peut avoir une intensité telle que le vol devient inconfortable, voire dangereux* ».

Figure 6 : illustration tirée du Manuel de Pilotage des Montgolfières, Editions Cépaduès
