## Rupture de la liaison moteur-hélice en croisière, collision avec le sol lors de l'atterrissage en campagne

<b>Aéronef</b>	Avion Robin DR400-135CDI Ecoflyer immatriculé F-HBIT
<b>Date et heure</b>	25 février 2014 vers 13 h 51 <sup>(1)</sup>
<b>Exploitant</b>	Club
<b>Lieu</b>	Albertville (74)
<b>Nature du vol</b>	Aviation générale, convenance personnelle, local
<b>Personnes à bord</b>	Pilote, deux passagers
<b>Conséquences et dommages</b>	Pilote et passagers blessés, avion détruit

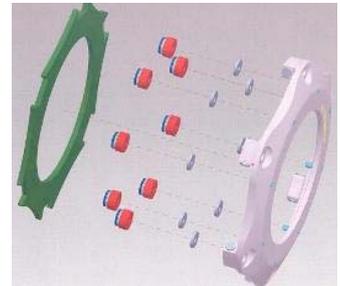
B - disque de l'amortisseur

Le moyeu cannelé du disque de friction est rompu en quatre morceaux. Les logements des ressorts et empilements de rondelles présentent des enfoncements. Sur un moyeu témoin<sup>(7)</sup>, les enfoncements sont centrés sur les surfaces latérales des logements. Sur le moyeu rompu, les enfoncements sont plus profonds et décentrés. Un examen microfractographique des faciès de rupture a montré que le moyeu s'est rompu selon un processus de fissuration progressive en fatigue.

La perte de traction est due à la rupture du moyeu cannelé qui permet l'entraînement de l'hélice par le moteur. Ce moyeu s'est rompu en fatigue du fait du déséquilibre des forces dans la cage de l'amortisseur résultant du mauvais positionnement d'un empilement de rondelles.
