*Accident  
survenu le 25 juillet 2000  
au lieu-dit La Patte d'Oie  
de Gonesse (95)  
au Concorde  
immatriculé F-BTSC  
exploité par Air France*

**RAPPORT D'ETAPE (10/07/2001)**

**f-sc000725e2**

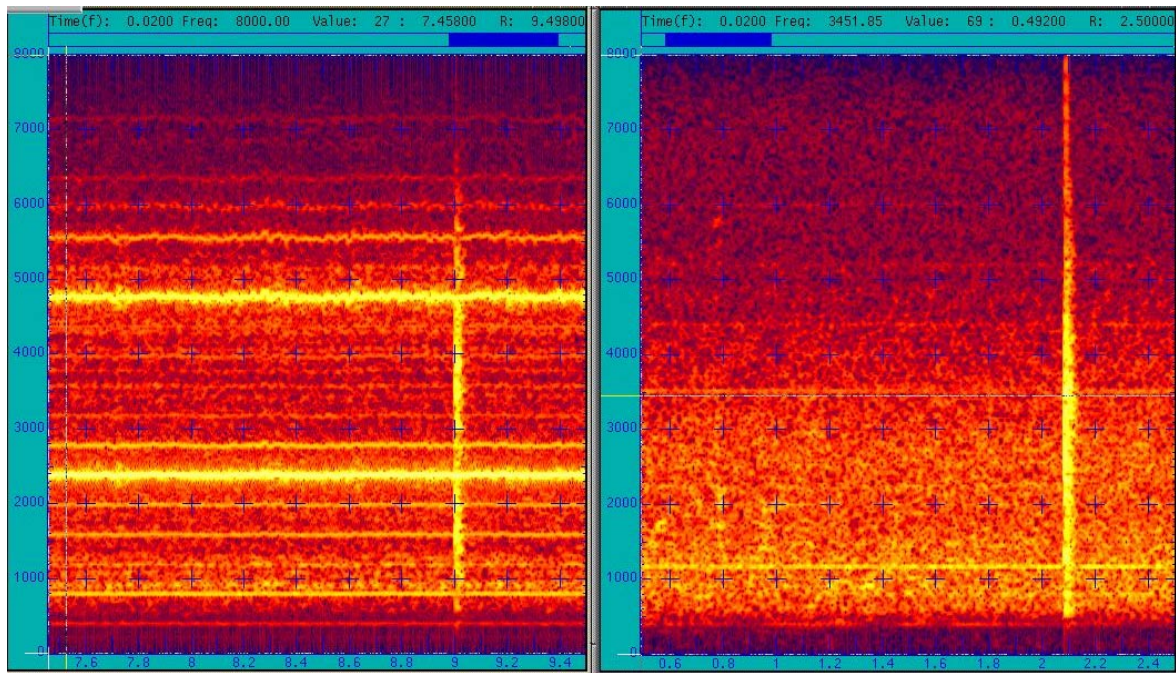
Figure 10

La figure 10 ci-dessous montre la représentation temps-fréquence du bruit produit par le mouvement d'un interrupteur identique, à gauche sur un Concorde présentant un fort niveau de parasites, à droite sur le F-BTSC.

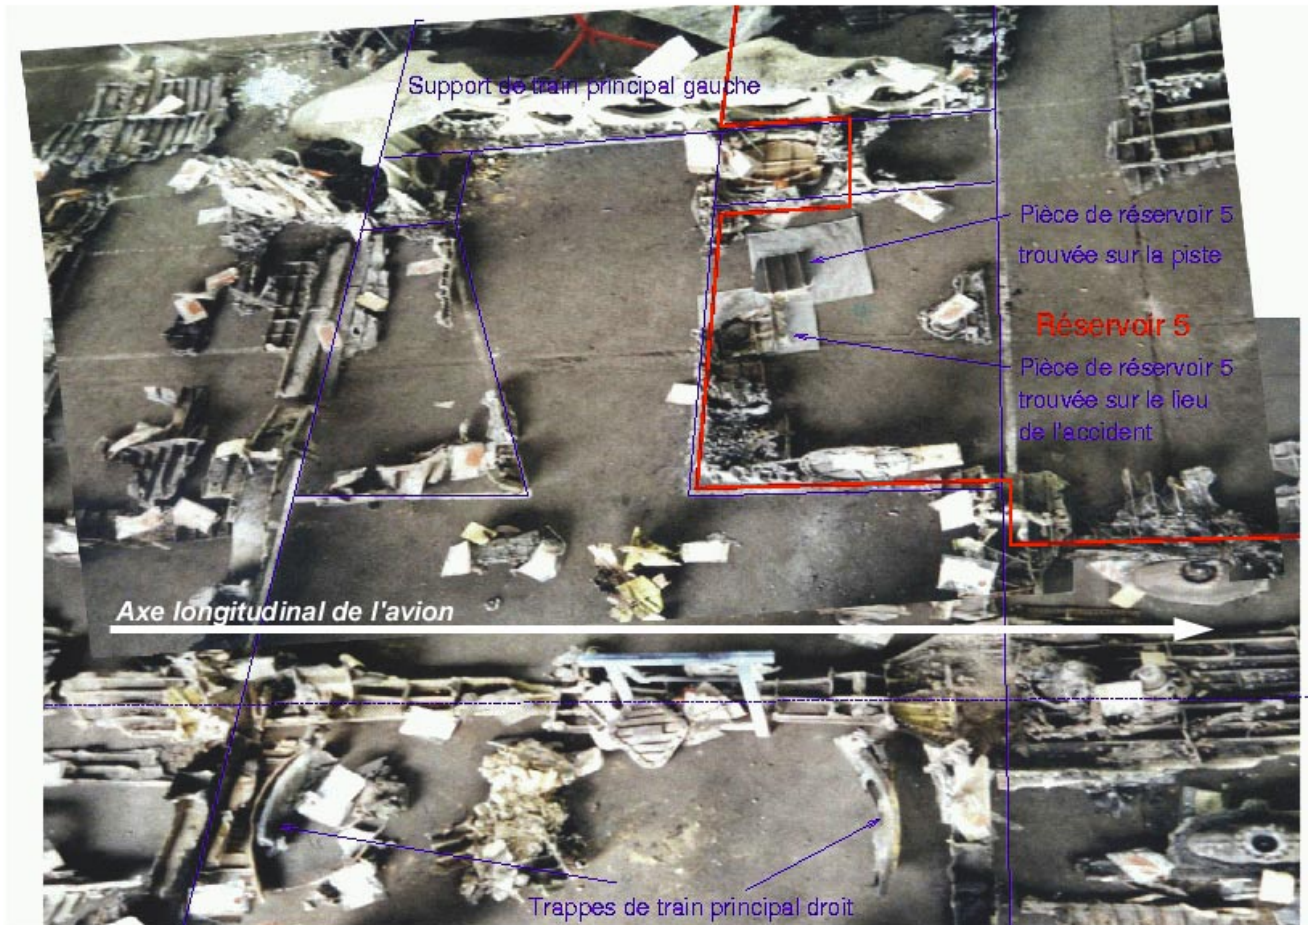
Les pièces retrouvées sur le site de l'accident ont été triées en fonction de critères géométriques, de façon à constituer des familles de pièces avant de les identifier et de les positionner. Les morceaux de voilure ont été posés à plat sur deux surfaces représentant respectivement l'intrados et l'extrados. L'état de l'épave n'a cependant pas permis d'obtenir beaucoup d'informations utiles à l'enquête.

Figure 13 : Vue de la reconstitution de l'aile dans le hangar

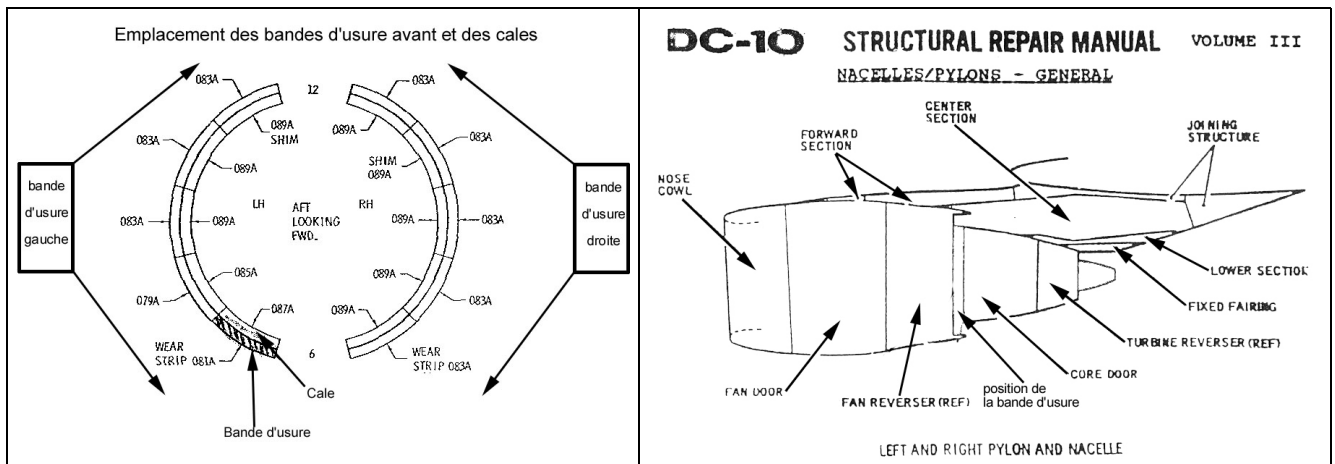
porté en priorité sur les avions ayant décollé de la même piste après treize heures. De plus, des recherches sur plusieurs types d'avion ont montré que la pièce pouvait être une bande d'usure (wear strip) d'un capot d'inverseur de moteur CF6-50.

Figure 17 : Schéma montrant la position des bandes d'usure

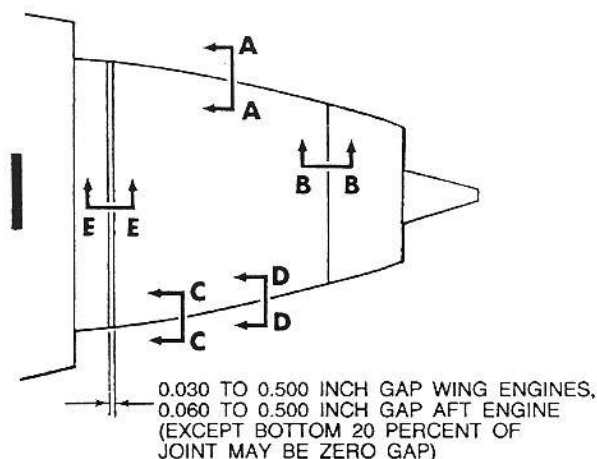
Figure 21 : jeu entre le capot arrière et le capot de l'inverseur de poussée

Lors de l'enquête, il a été constaté sur différents avions que le jeu mesuré à l'arrêt pouvait dépasser ces valeurs sans toutefois atteindre la largeur de la bande d'usure. En revanche, lorsque le moteur fonctionne, et notamment lorsqu'il délivre sa poussée de décollage, la pression à l'intérieur des capots est très importante. Leur déformation peut alors permettre la perte d'une bande d'usure qui ne serait plus fixée sur son support.

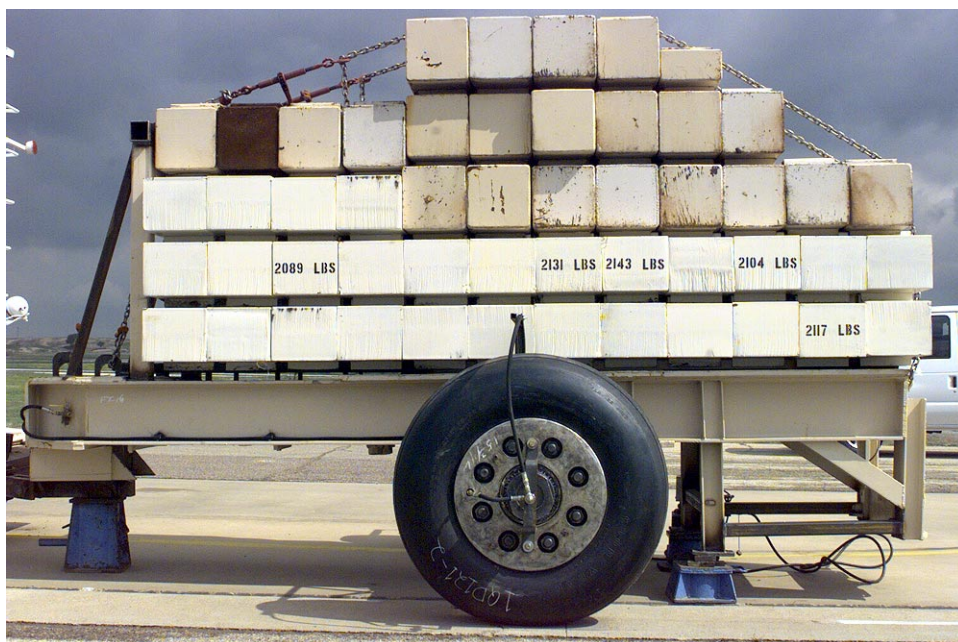
Figure 22 : installation d'essai des pneus

- cette coupure s'est poursuivie sur les épaules et les flancs du pneumatique par une rupture statique selon la direction des fibres des tissus faisant office de renfort de la carcasse,
- des déchirements statiques se sont propagés jusqu'au niveau des talons, soit un peu plus profondément que les déchirements constatés sur les restes du pneumatique de la roue n° 2 du Concorde.

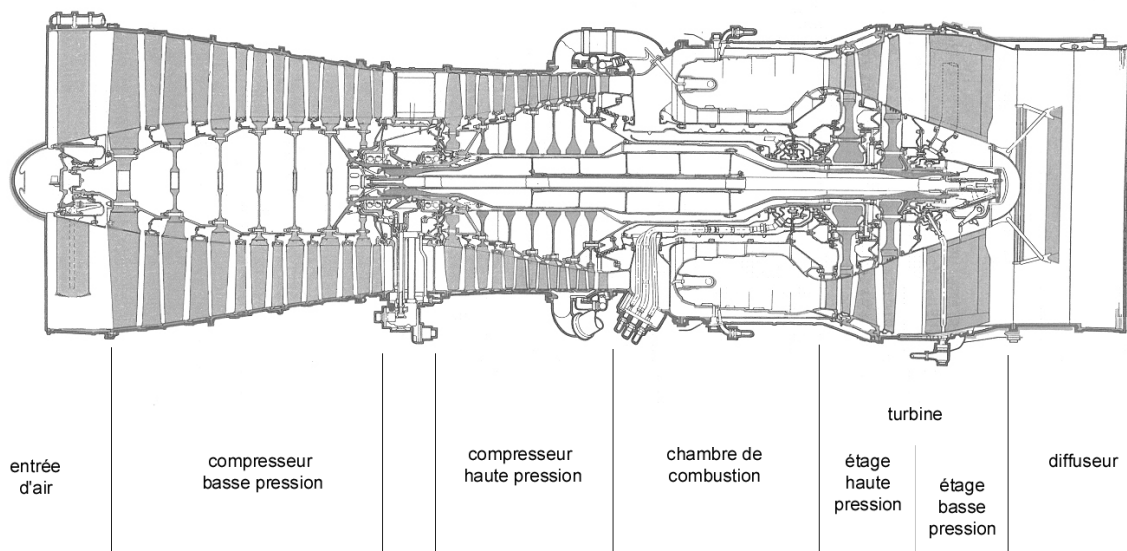
Figure 25 : Olympus 593 - Schéma représentatif de la veine d'air

Dix aubes de l'étage n° 1 du compresseur BP présentent des impacts durs avec arrachement de matière. En particulier, l'aube n° 6 présente un arrachement de métal paraissant provenir de l'impact d'une petite pièce métallique. Des impacts avec perte de matière ont été constatés sur les sommets des bords d'attaque et de fuite des étages rotor n° 1 et 2. Ils résultent d'une déformation élasto-plastique des aubes et d'un dévissage vers les sommets d'aube, avec clashing<sup>(8)</sup> sur les stators des étages 1 et 2.

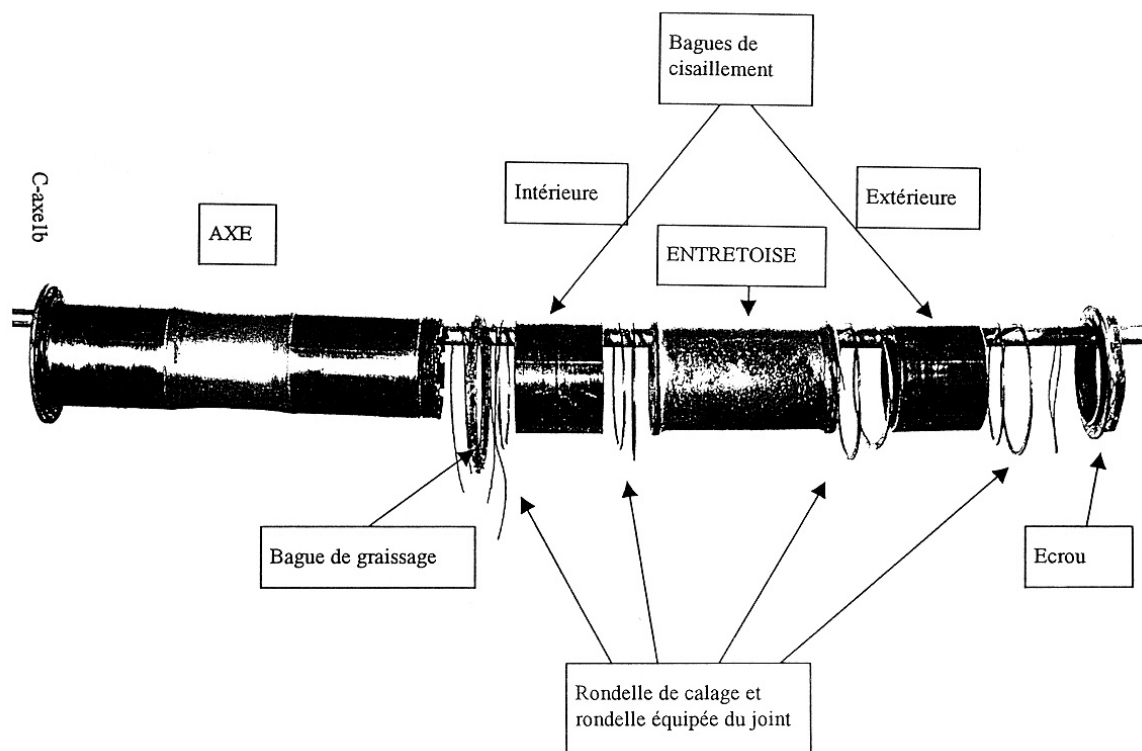
Lors de la dépose du boggie, l'outillage d'extraction n'a pas été utilisé. Seules les bagues ont été extraites après enlèvement de l'axe. L'entretoise est restée sur le boggie. Parce qu'il utilisait la référence de son document de travail, l'AMM, le personnel n'a pas trouvé l'extracteur en magasin. La vérification effectuée après la découverte de l'anomalie le 23 octobre 2000, a confirmé l'existence de deux extracteurs.

Lors du remontage, les bagues de cisaillement ont été positionnées directement dans leur réceptacle sur le fût, avant la repose de l'axe. Ceci a empêché de détecter l'absence d'entretoise sur le nouveau boggie.

Figure 27 : Atterrisseur droit : éléments de l'articulation du balancier

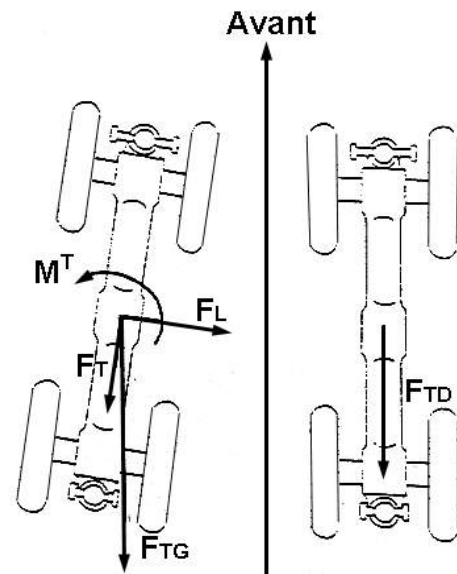
Figure 31 : Efforts en situation de ripé

En résumé, le bilan des forces au centre du boggie se solderait par un moment d'auto alignement et deux efforts dont la résultante serait une traînée accrue, c'est-à-dire une tendance à faire partir l'avion à gauche. L'ordre de grandeur de cette traînée parasite serait au plus de l'ordre de 1 000 daN, très faible par rapport à la poussée des moteurs. L'influence d'un éventuel ripé sur la trajectoire serait faible, voire négligeable.

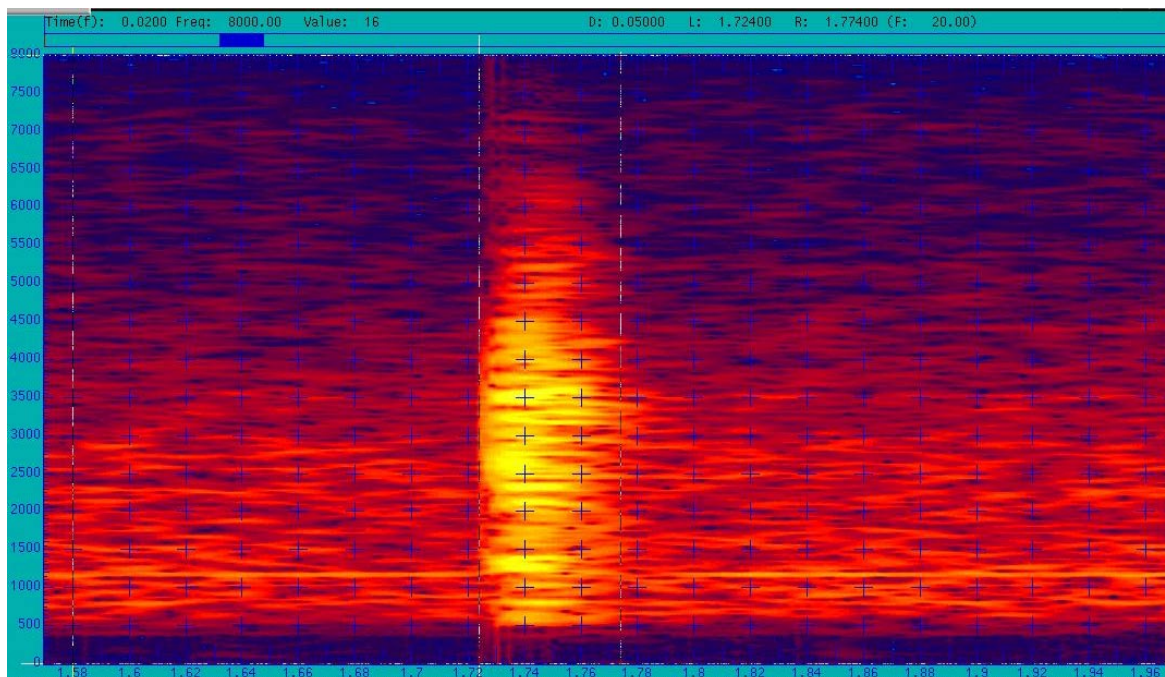
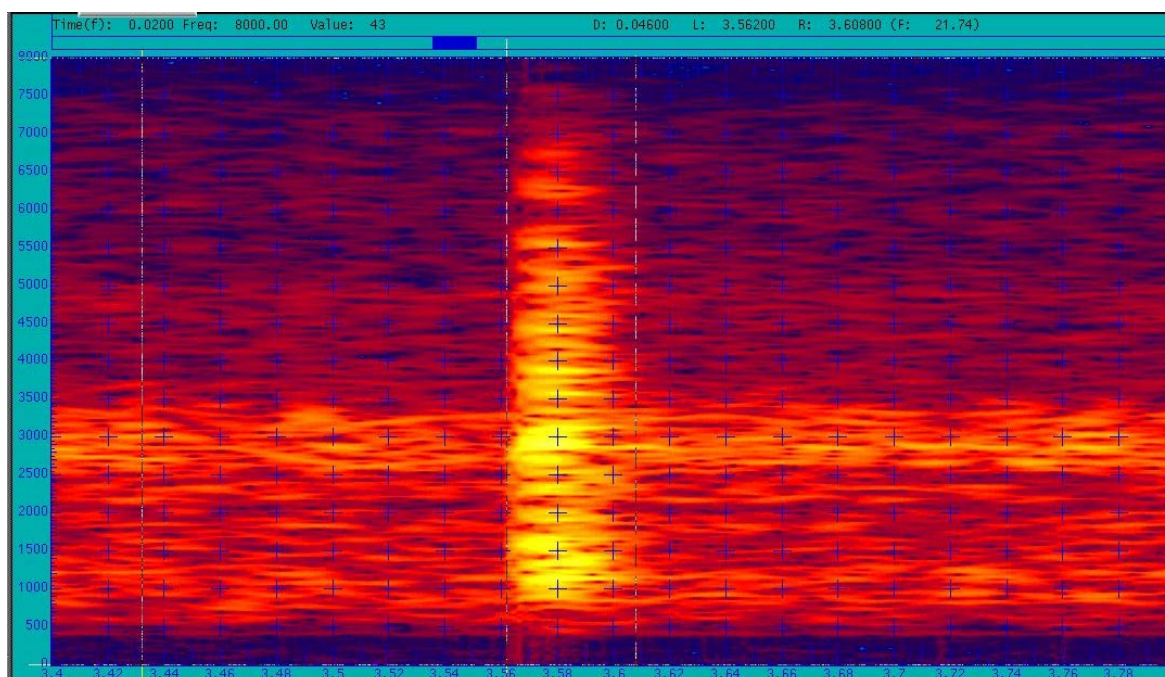
- Bruit à 14 h 42 min 30,4 s

Ce bruit est identifié comme le « claquement » des manettes. La procédure normale, lors de la mise en puissance, est de mettre les manettes vers l'avant jusqu'à leur butée. Cette interprétation est cohérente avec les résultats issus du FDR. La comparaison des représentations temps-fréquence du signal enregistré sur le F-BTSC et de celui enregistré sur le F-BTSD est présentée ci-après.

*Bruit sur le F-BTSC*

*Claquement des manettes lors d'une mise en poussée sur le F-BTSD*

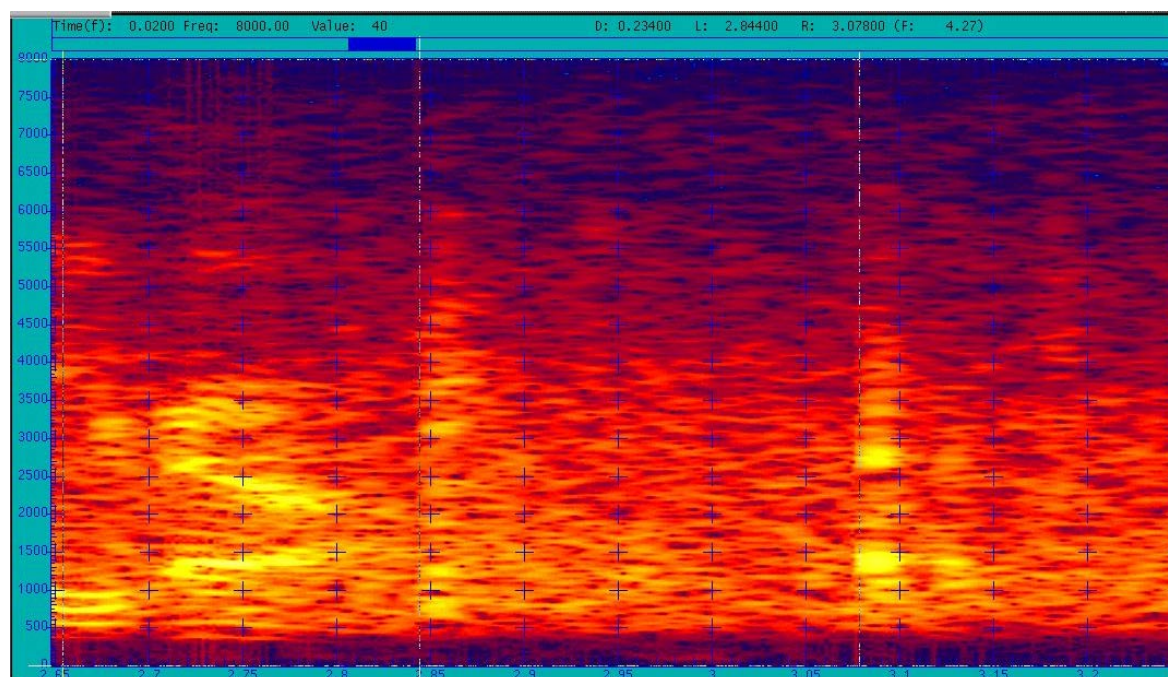
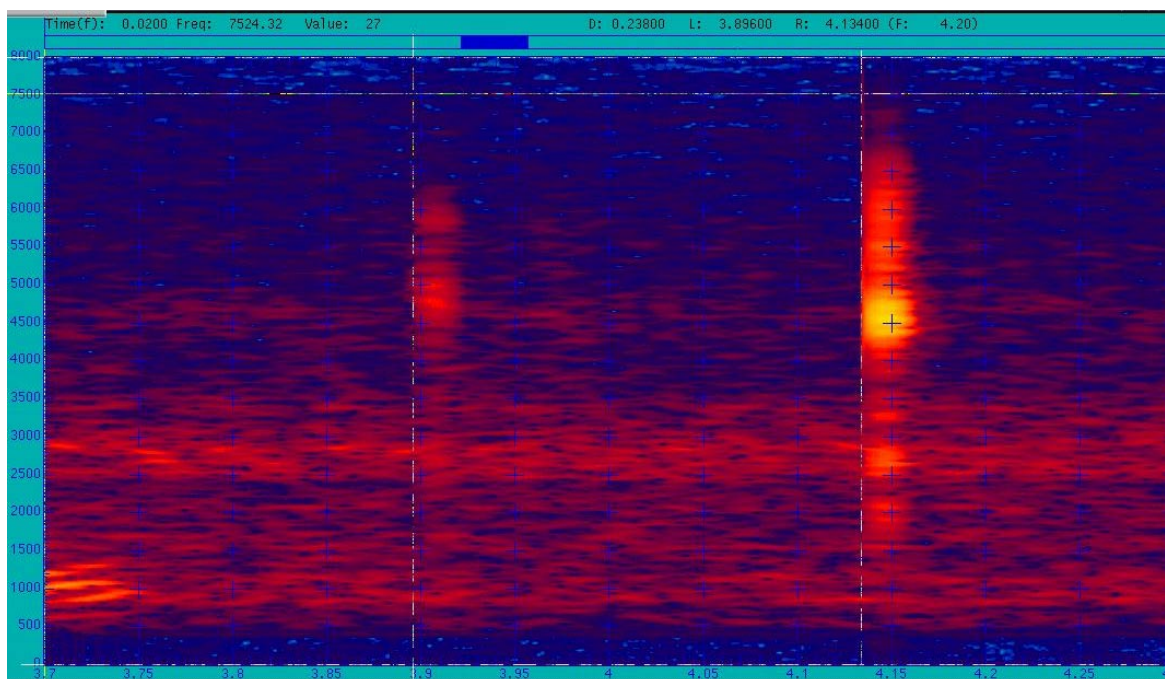
- Bruit d'interrupteur à 14 h 43 min 21,3 s

La cadence et la perception auditive, ainsi que l'application des procédures, permettent d'identifier ce bruit comme étant le mouvement du sélecteur de TCU de « main » vers « alternate ». Les analyses temps-fréquence du bruit sur le F-BTSC et sur le F-BTSD sont présentées ci-après.

*Bruit d'interrupteur sur le F-BTSC (234 ms)*

Bruit d'interrupteur sur le F-BTSD (238 ms)

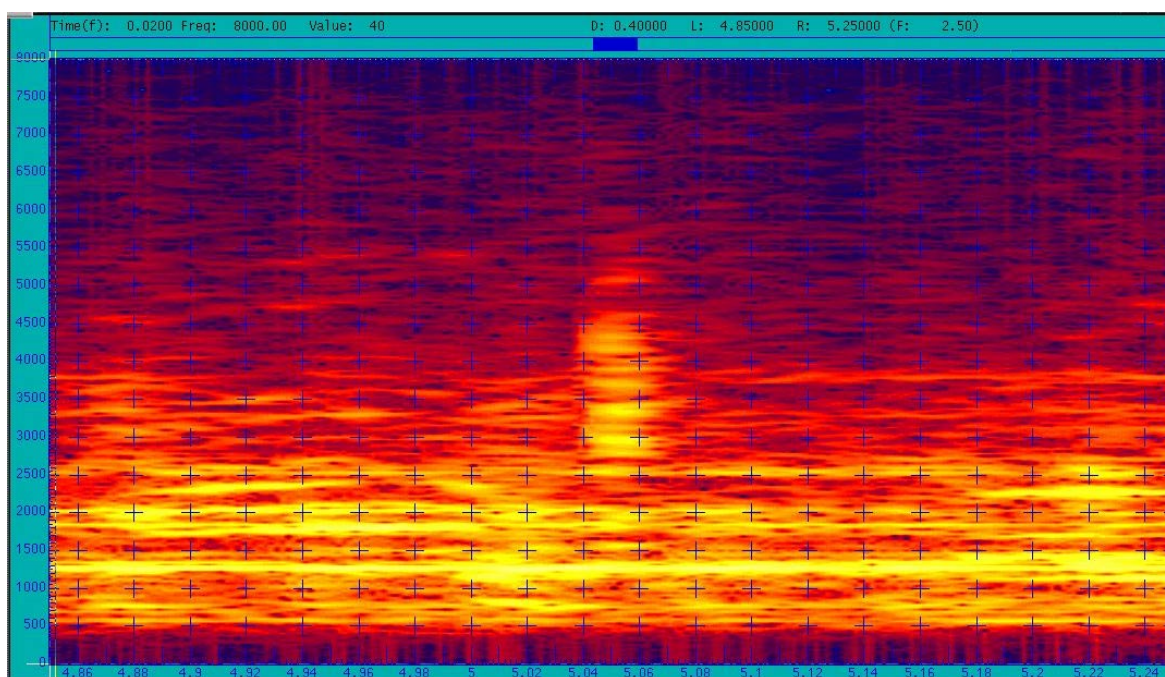
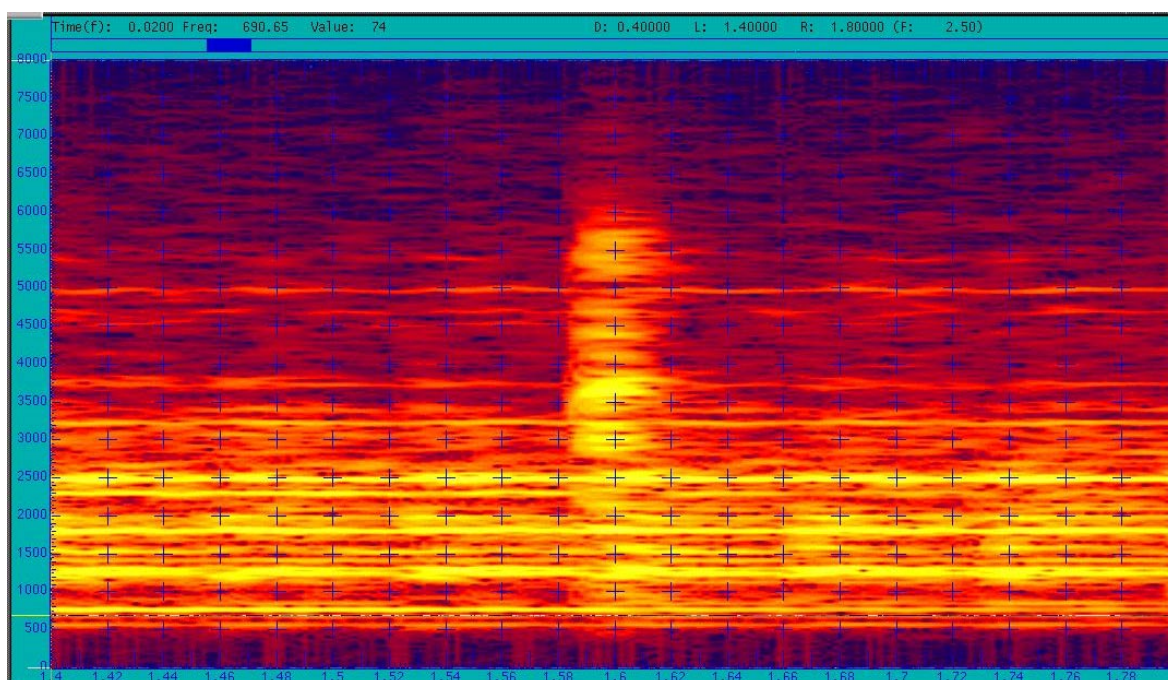
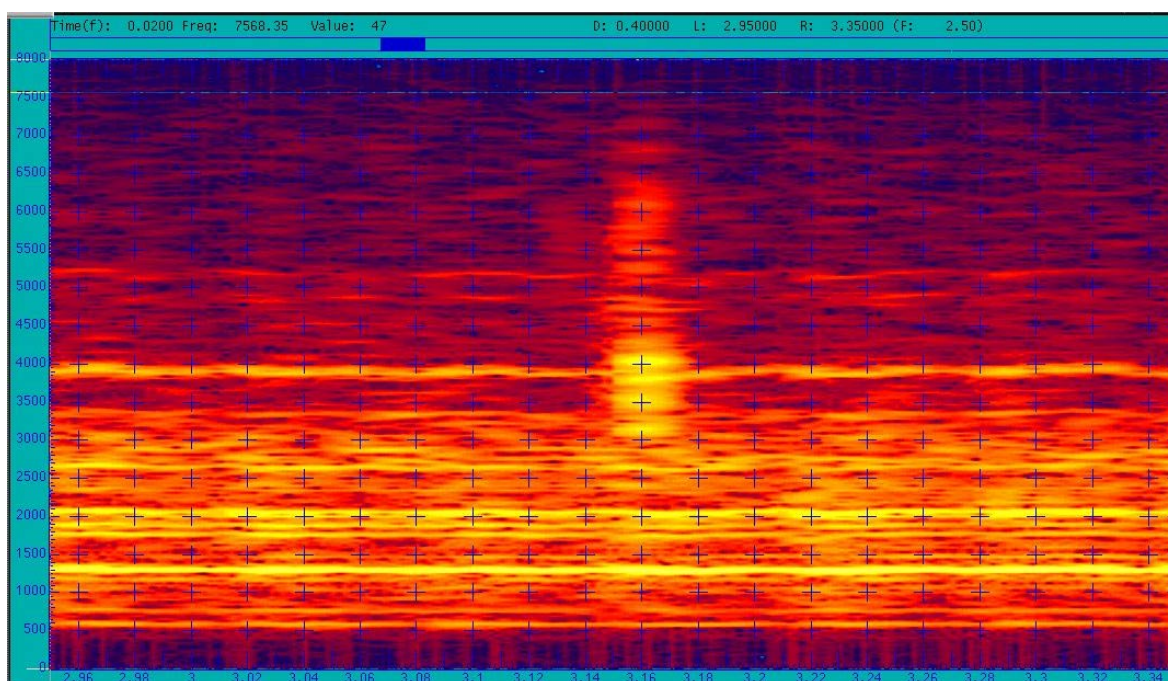
- Bruit d'interrupteur à 14 h 43 min 26,2 s

On constate sur le FDR une décroissance du régime moteur après ce bruit d'interrupteur. Quatre hypothèses existaient pour expliquer cette diminution de régime. La première était indépendante d'une action de l'équipage en poste, les trois autres étaient respectivement une action sur la manette, une coupure par mouvement du robinet HP ou la désélection de l'auto-manette. La représentation spectrale est très proche de celles d'une réduction de manette ou d'une coupure de robinet HP, sans qu'il soit possible de les distinguer. Les analyses temps-fréquence du bruit sur le F-BTSC et sur le F-BTSD sont présentées ci-après.

Bruit d'interrupteur sur le F-BTSC

*Déplacement de la manette vers la position ralenti sur le F-BTSD*

*Coupure du robinet HP sur le F-BTSD*

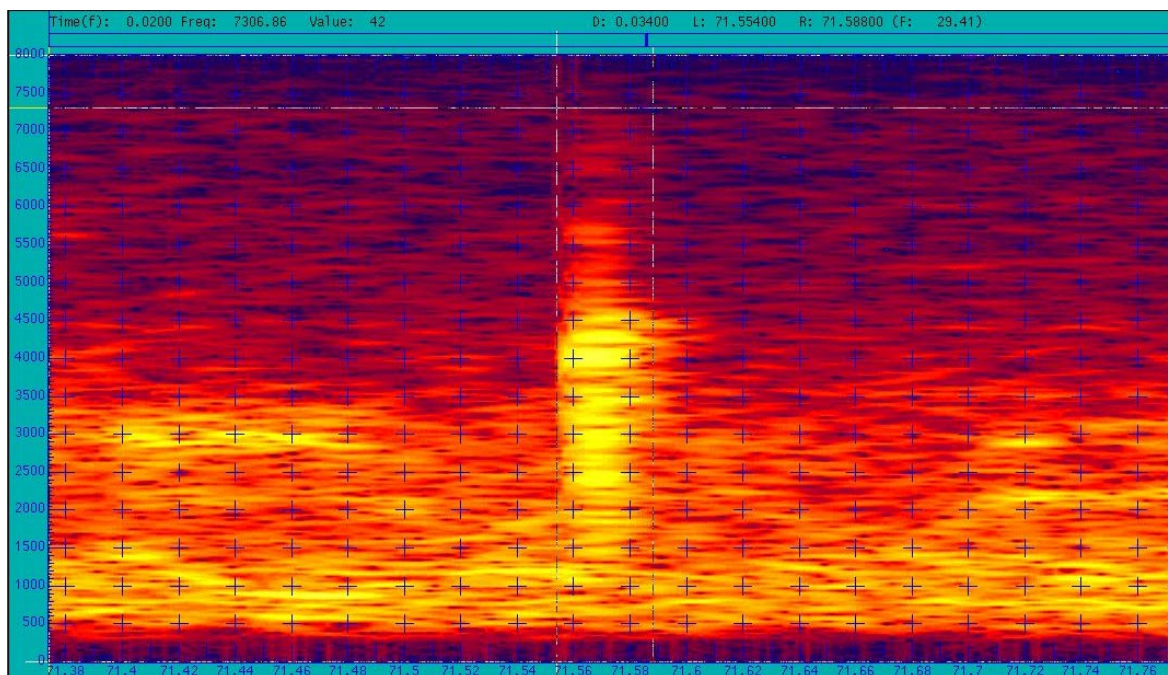
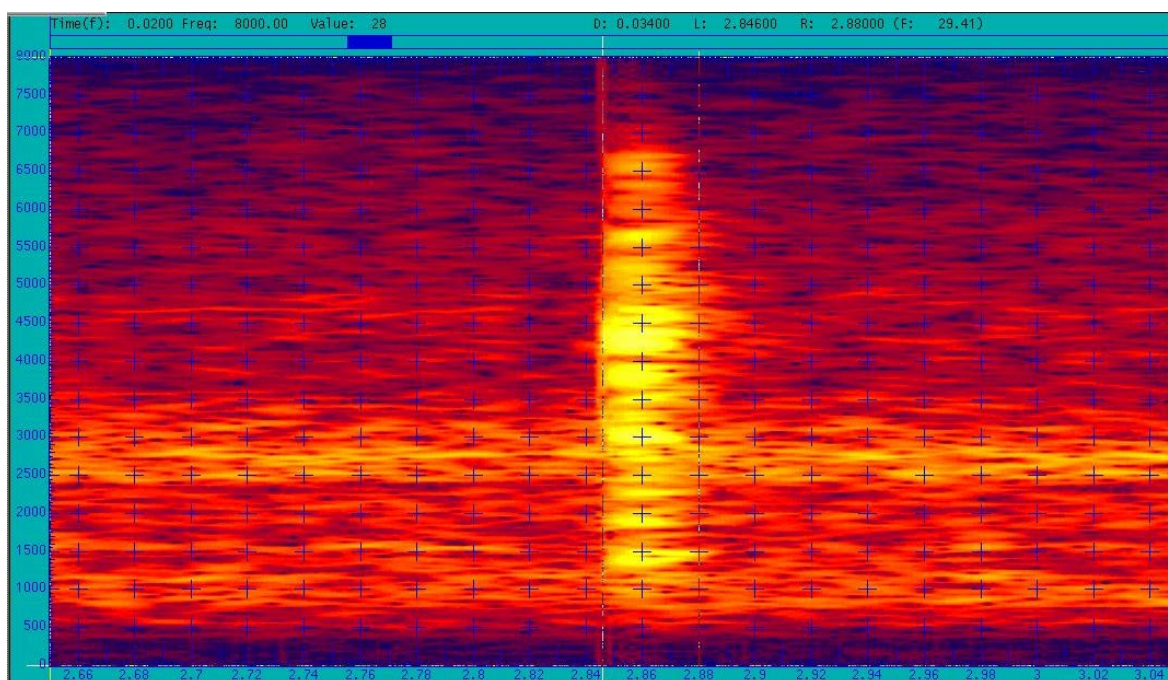
- Bruit d'interrupteur à 14 h 43 min 27,5 s

Plusieurs éléments ont permis d'identifier le basculement automatique des palettes des trims électriques de tangage : des pics d'énergie approximativement aux mêmes fréquences, la durée du signal puis le temps entre le bruit d'interrupteur et l'apparition d'un gong, 0,7 à 0,8 s plus tard. Les analyses temps-fréquence du bruit sur le F-BTSC et sur le F-BTSD sont présentées ci-après.

*Bruit sur le F-BTSC*

*Basculement des palettes des trims électriques de tangage sur le F-BTSD*

*Distance entre le bruit d'interrupteur et l'apparition sonore d'un gong*

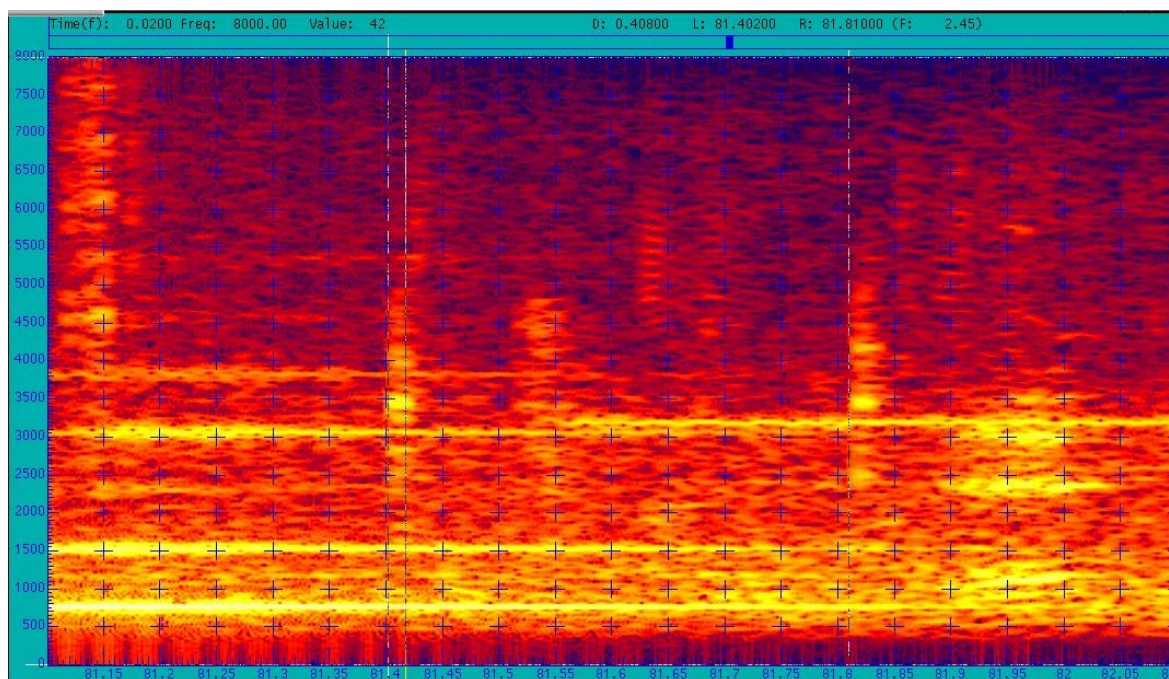
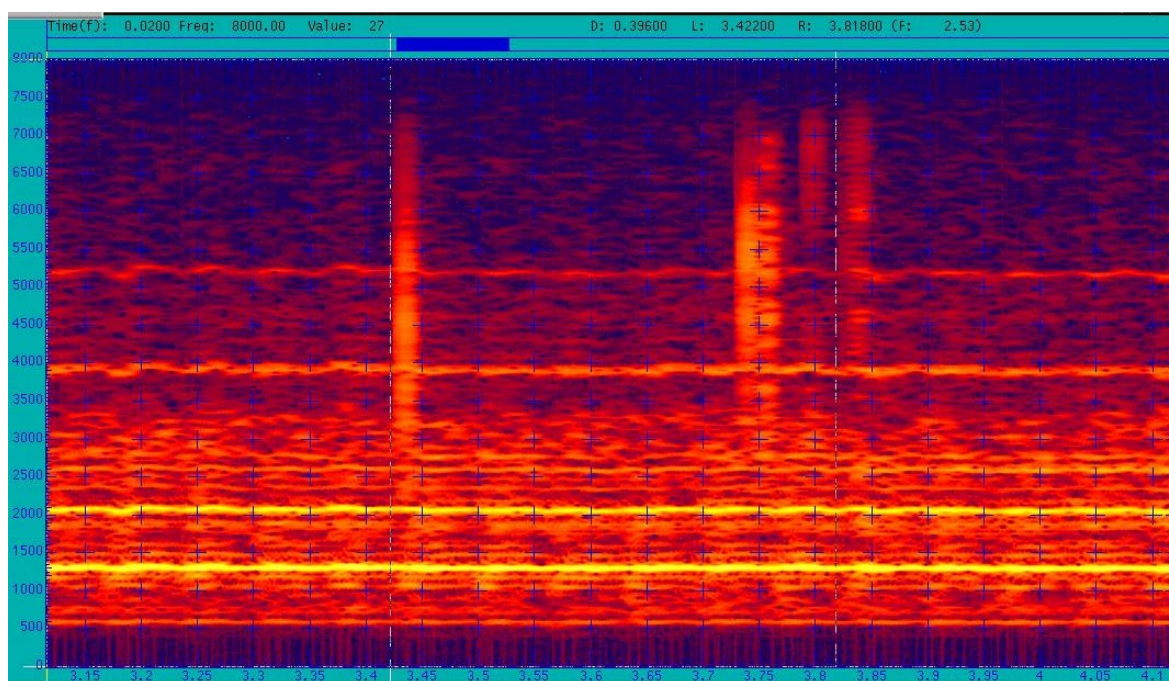
- Bruit d'interrupteur à 14 h 43 min 44,7 s

Ce bruit est similaire à l'activation du bouton poussoir « first shot » qui correspond à la percussion des extincteurs dans les moteurs. Cette action ne peut être effectuée que si la poignée coupe-feu a été tirée. La cadence entre les deux pics d'énergie qui composent le bruit est caractéristique de l'action sur ce poussoir ou, plus précisément, de la destruction d'un opercule qui couvre le bouton. Dans les trois analyses temps-fréquence présentées ci-dessous, ce temps est de 0,35 à 0,4 s.

*Bruit sur le F-BTSC (408 ms)*

*First shot activé sur le F-BTSD avec l'alarme feu (396 ms)*

*First shot activ  sur le F-BTSD sans l'alarme feu (338 ms)*
