RAPPORT D'ENQUÊTE

Accident du Sikorsky S-64E
immatriculé **N248AC**
survenu le 26 août 2004
à Ventiséri (20)
exploité par **Helipaca**

Bureau d'Enquêtes et d'Analyses
pour la sécurité de l'aviation civile

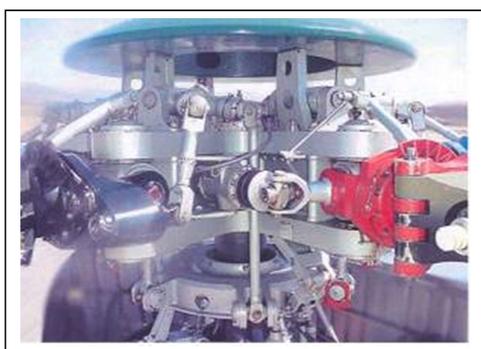
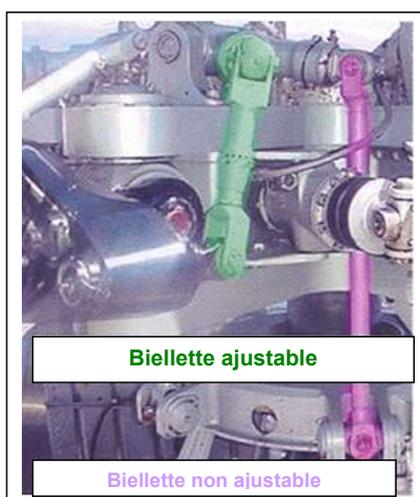
L'inclinaison et la translation du plateau cyclique sont transmises par une bielle tubulaire non ajustable, longue de 60 cm environ, liée au plateau cyclique. La liaison K transmet ce déplacement aux manchons de pales par l'intermédiaire de la biellette ajustable. Cette dernière, plus courte que la biellette non ajustable, permet le réglage du sillage de la pale.

La commande de la pale noire est moins endommagée que les commandes de pas des 5 autres pales. C'est la seule commande dont tous les éléments étaient en place ou encore associés au plateau cyclique :

- La liaison K est encore fixée sur la tête rotor et ne présente pas d'anomalie antérieure à l'accident.

- ❑ L'identification de la biellette non ajustable de la pale noire, sous la référence 6410-21090-**012** sur la documentation technique de l'appareil, provient probablement d'une erreur d'écriture datant de 1994. Cinq biellettes de cet hélicoptère, référencées 6410-21090-011, présentant de la corrosion, avaient alors été changées en biellettes référencées 6410-21090- 012 et la sixième, également référencées 6410-21090-011 mais non concernée par la corrosion, aurait été maintenue en place.
- ❑ La partie inférieure de la biellette non ajustable de la pale noire présente trois enfoncements avec des rayures et des particules.

Ces enfoncements, situés sur la périphérie de la biellette faisant face au mât rotor, ne semblent pas avoir été produits avant le déclenchement de la rupture de la biellette. Il apparaît plus probable que ces enfoncements soient consécutifs à un endommagement déjà engagé de la tête rotor en vol ou lors de l'écrasement de l'hélicoptère au sol.

- ❑ La biellette non ajustable de la pale noire présente également sur sa surface intérieure des produits de corrosion en quantité plus importante au niveau de ses extrémités. Les analyses métallurgiques ont montré que cette corrosion superficielle n'est pas à l'origine de la rupture de la biellette. Il s'agit plus d'une oxydation vraisemblablement consécutive à l'incendie.
- ❑ La partie supérieure de la biellette non ajustable de la pale noire présente, au niveau de sa section rompue, des secteurs qui se sont pliés et retournés sur eux même sous l'effet d'une compression de la bielle elle-même en appui sur le support inférieur de l'amortisseur de trainée. Ceci est vraisemblablement survenu lors de la collision de la tête rotor avec le sol, signifiant ainsi que cette biellette était déjà cassée en vol.

- ❑ La biellette non ajustable de la pale noire ne présente pas, à la différence des cinq autres biellettes, de déformations en flexion au niveau de ses extrémités.
- ❑ Les craquelures ou fissures, identifiées au droit de la cassure et parallèle à celle-ci, ne correspondent pas à un phénomène de fissuration en fatigue lente mais sont survenues après un cycle de compression et de traction typique de fatigue rapide dite « *oligocyclique* ».

La biellette non ajustable de la pale noire dont les caractéristiques mécaniques, inférieures de 50 % à celles des cinq autres biellettes, notamment au niveau de la charge de rupture, constituait un élément faible et aurait pu, dans des conditions de vol momentanément contraignantes ne pas supporter à elle seule une surcharge à la limite de ses capacités mécaniques.

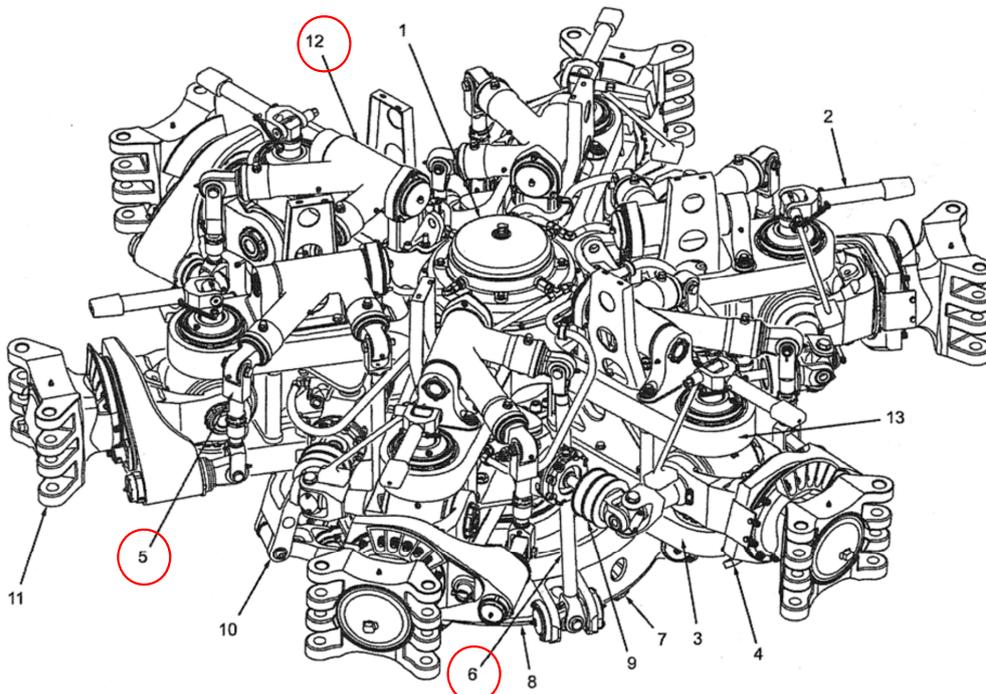
Tête rotor principal

- 5 – Bielle ajustable
- 6 – Bielle non ajustable
- 12 – Liaison K
