Accident du SOCATA TBM700N immatriculé N850GC

survenu le 8 août 2013
à Vertaizon (63)

Perte de contrôle en remise des gaz lors d'une approche de précision

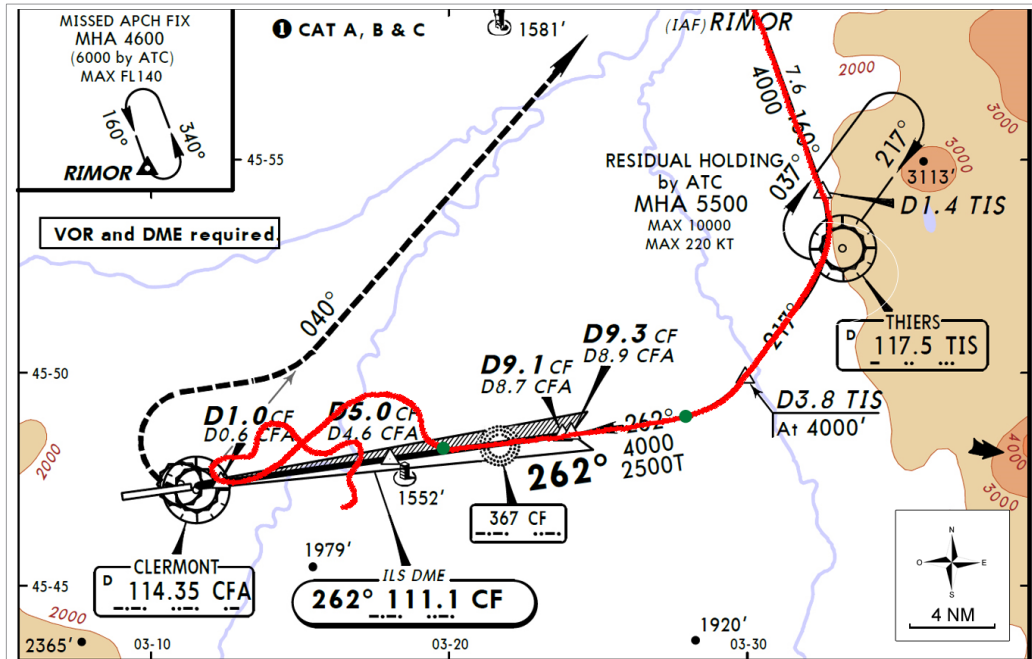
Figure 1 : Trajectoire verticale en fonction du temps

L'avion reste en palier à 4 000 ft au-delà du point d'approche finale (FAP) situé à 9,1 NM de CF. Il reste aligné sur le LOC jusqu'à 6.4 NM du seuil de piste. Le pilote déconnecte probablement le pilote automatique et tente de rattraper le plan de descente par le dessus. Environ deux minutes plus tard, le contrôleur tour constate un écart latéral vers la droite de l'axe de piste de la trajectoire et contacte le pilote. Celui-ci l'informe qu'il souhaite « *refaire un tour et revenir en arrière pour reprendre l'approche* » en annonçant que « *son pilote automatique a débloqué* ».
