Rapport

Accident survenu **le 28 octobre 2011**
à Toulouse-Blagnac (31)
à l'avion Piper Aircraft PA31T
immatriculé **OE-FKG**

BEA

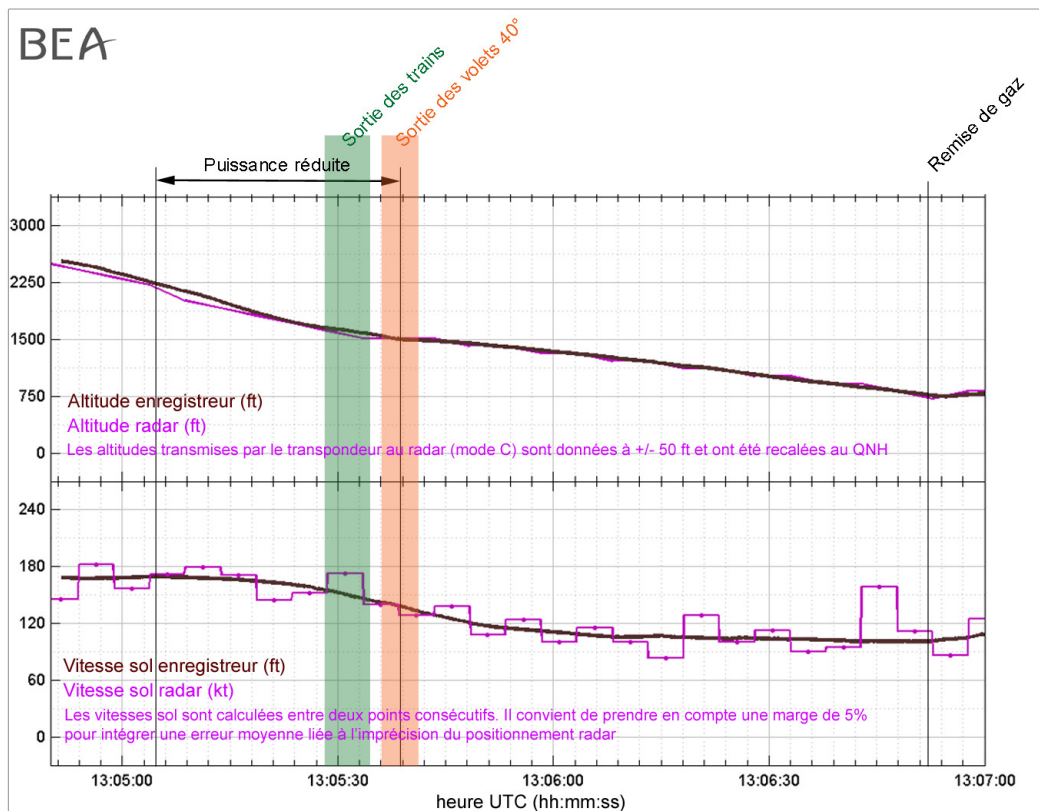
Figure 5- Première approche

La première approche a montré que l'interception de l'axe de l'ILS (LLZ), PA engagé⁽⁸⁾ avec une vitesse de 190 kt, ne causait pas de dépassement de l'axe.

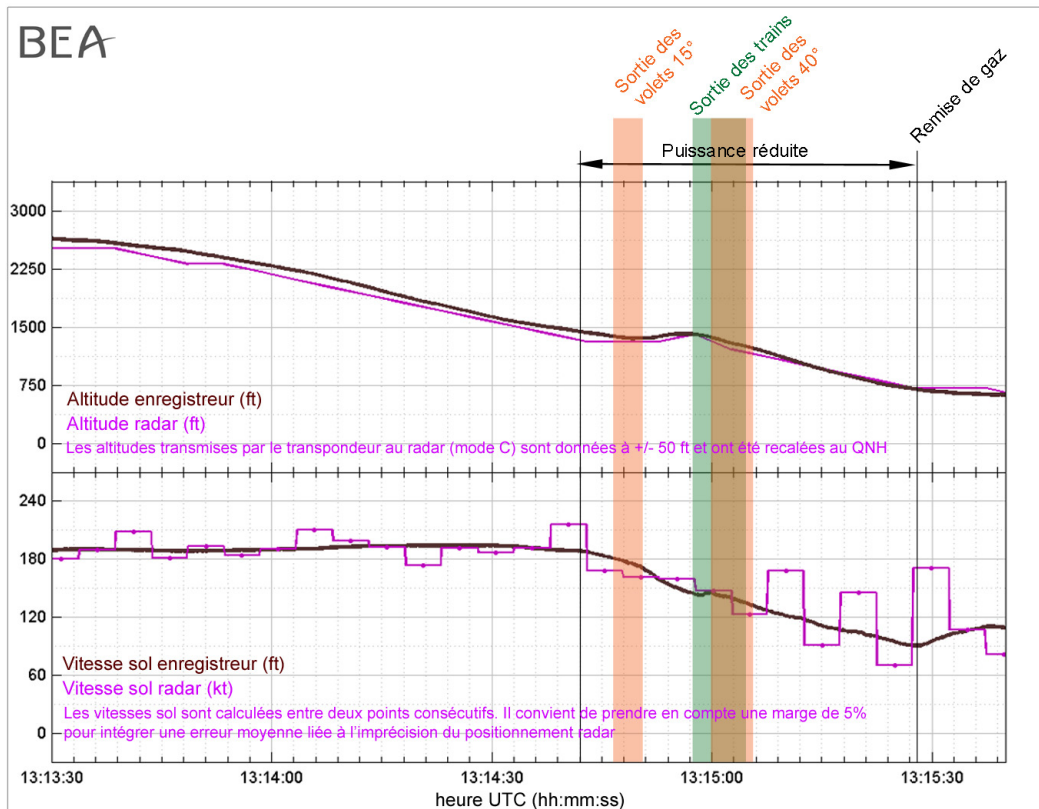
Figure 6 - seconde approche

La deuxième approche visait à reproduire l'approche ILS décélérée du vol de l'accident en partant d'une interception de l'axe de l'ILS à environ 190 kt sous PA et en visant une vitesse finale de l'ordre de 90 kt.

La décélération a été retardée de façon à intercepter et suivre le plan de descente à la vitesse de 185 kt. La puissance du moteur a été ajustée. La réduction a débuté au passage des 1 000 ft sol et la sortie des traînées a été conforme aux VFE du manuel de vol.

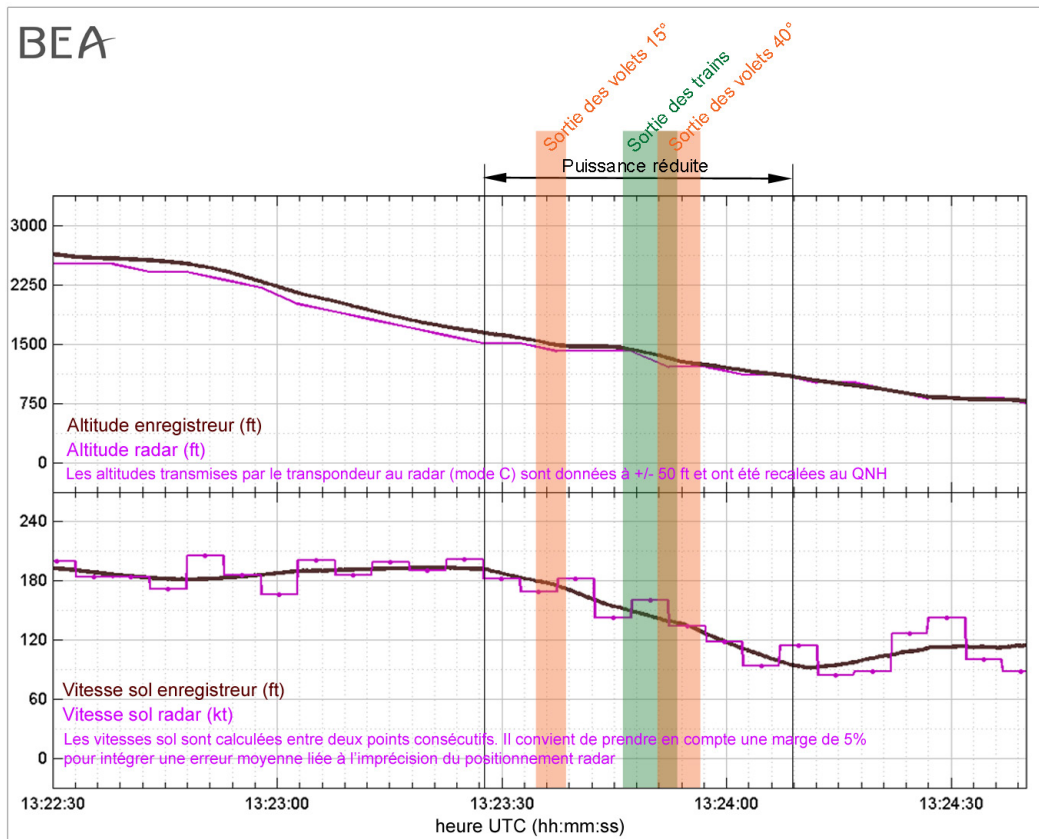
Figure 7 - troisième approche

La troisième approche a été conduite de manière identique à la deuxième mais en pilotage manuel. Une action à piquer sur le trim a été nécessaire afin de déduire les efforts aux commandes. La phase de décélération et de sortie des traînées a été chronométrée afin de la comparer au vol de l'accident.
