# RAPPORT D'ENQUÊTE

## Incident grave de l'ATR 42-600 immatriculé V2-LIK

survenu le 14 octobre 2014

**Martinique Aimé Césaire (972)**

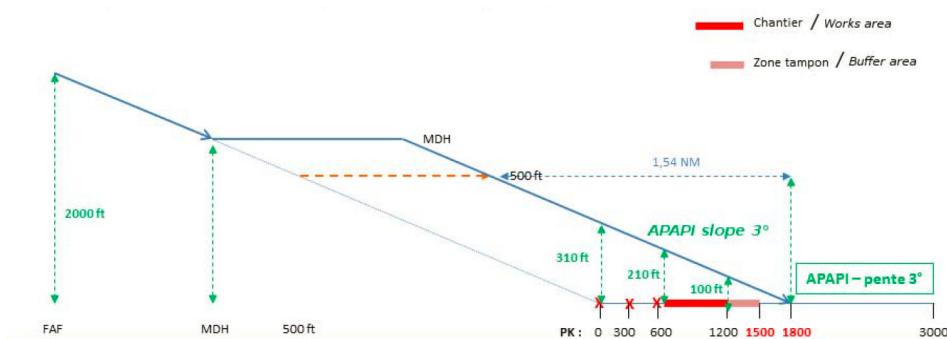
Figure 3 : schéma en coupe de la procédure d'approche en piste 10 réduite

En finale, une fois la MDH atteinte et les références visuelles de la piste acquises, les pilotes doivent évoluer à une hauteur supérieure à 500 ft jusqu'à intercepter et suivre le plan de descente défini par l'APAPI (plan de descente à 3°) associé au seuil décalé temporaire.

On constate que l'avion était sous le plan de descente normal jusqu'à environ 0,4 NM du seuil de la piste 10, avant de passer au-dessus de ce plan jusqu'à l'atterrissement. Il a atterri à 940 m du seuil de piste. Il n'a pas suivi le plan de descente temporaire matérialisé par l'APAPI.

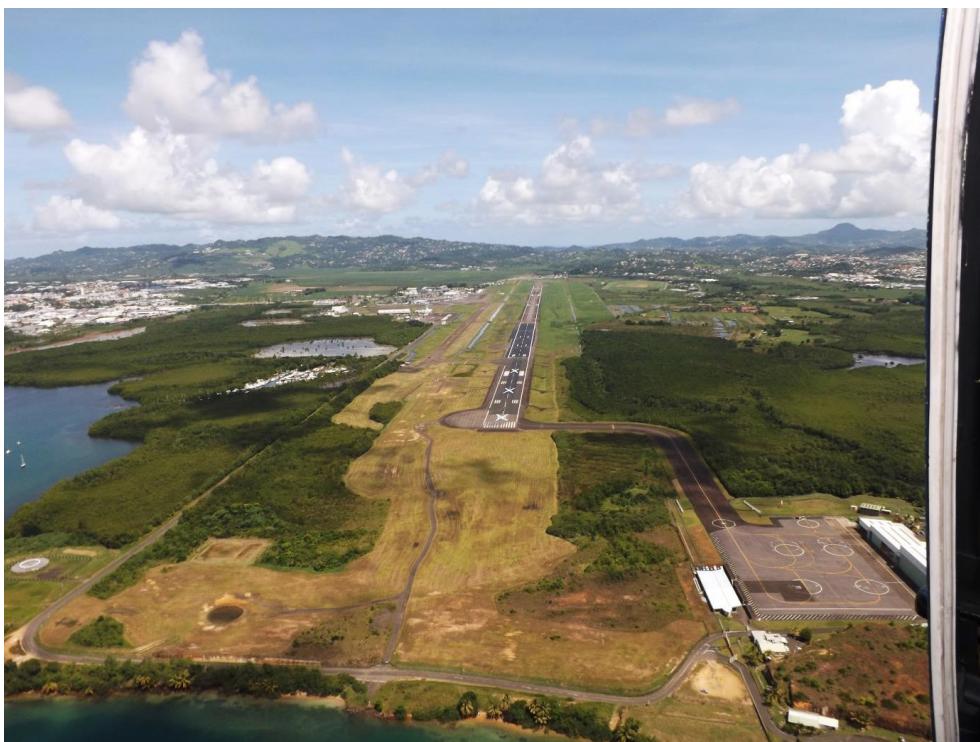
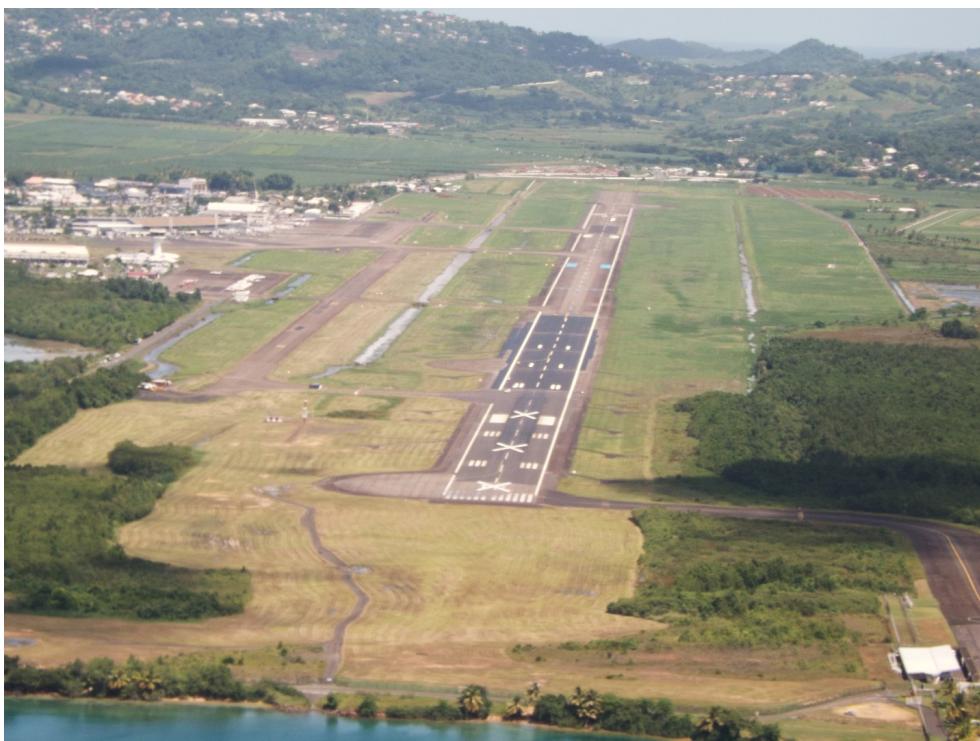
##### Photos aériennes de la piste 10 de l'aérodrome Martinique Aimé Césaire

L'avion atterrit à 940 m du seuil de la piste 10, soit à 560 m du seuil de piste décalé temporaire, dans la zone en travaux ; lors du roulement à l'atterrissage il heurte un feu de balisage temporaire.
