# RAPPORT TECHNIQUE

**Accident** du Christen Industries  
INC PITTS S-2 Spécial  
immatriculé F-GEAL  
survenu le 08/12/2013  
à Meaux Esbly (77)

**Examen de l'avion, du moteur  
et du vilebrequin**

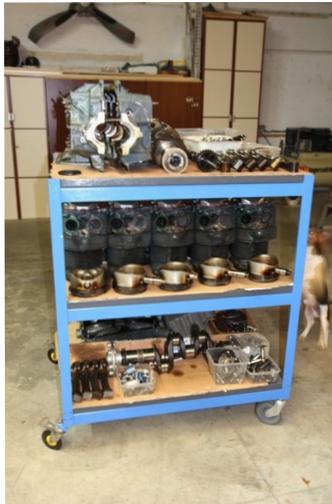
Fig. 8 : vue d'ensemble du moteur démonté

Le moteur à 6 cylindres a été entièrement démonté dans l'atelier de maintenance Chemel Aviation et ses éléments sont présentés sur une table (fig.8).

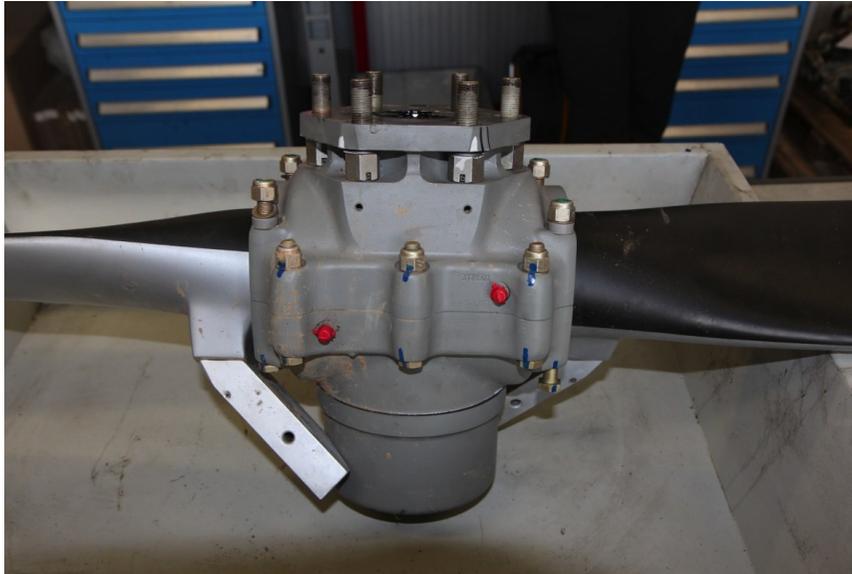
Fig. 15 : vue d'ensemble du moyeu avant démontage

Le démontage du moyeu de l'hélice s'est effectué avec l'organisme de maintenance du pilote (Technic Aviation).

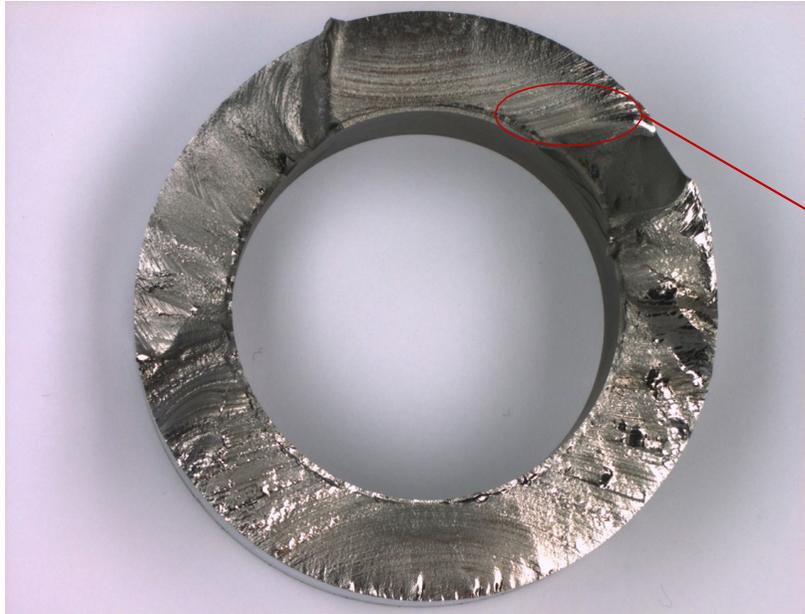
Fig. 20 : vue d'ensemble du faciès de rupture; côté hélice

Les examens en microscopie électronique à balayage ont montré la présence de microstries de fatigue (fig. 21 et fig. 22). Ils ont également confirmé que les propagations des fissures se sont effectuées quasi intégralement sous un mécanisme de fatigue.

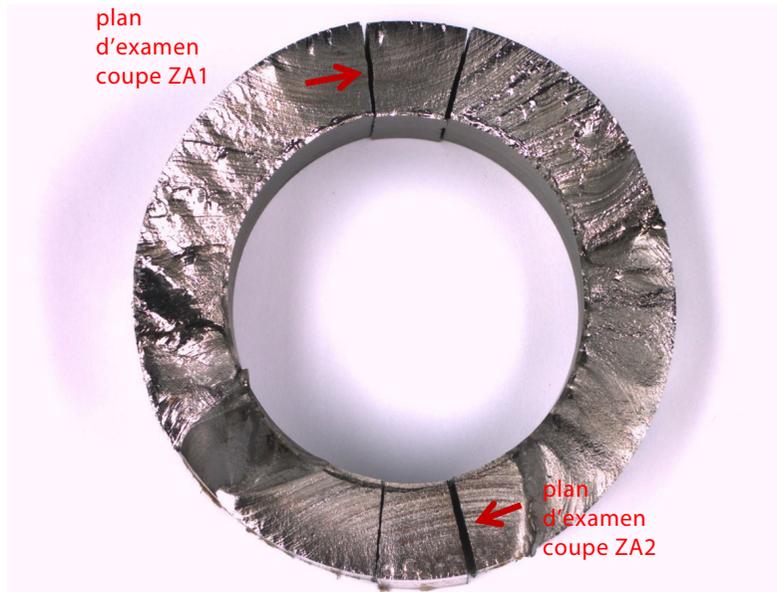
Fig. 25 : vue d'ensemble de l'échantillonnage, faciès côté hélice

L'échantillonnage est effectué sur le faciès de rupture côté hélice : deux coupes ont été effectuées au droit des deux zones d'amorçage principales (fig. 25).

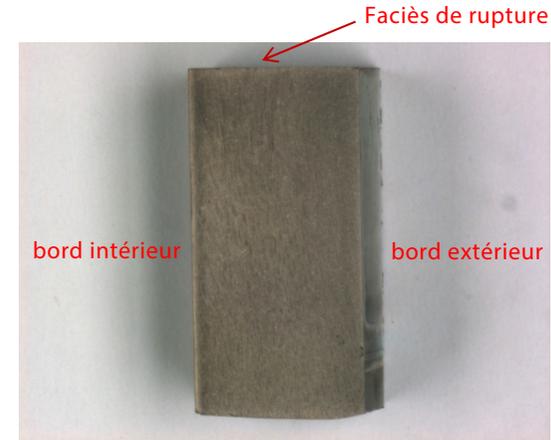
Fig. 26 : vue d'ensemble coupe ZA1

La coupe ZA1 concerne la zone d'amorçage repérée 1 (fig. 26) et la coupe ZA2 concerne la zone d'amorçage repérée 2 (fig. 27).

La coupe ZA1, après attaque chimique au nital, met en évidence un profil de fissuration droit et franc, ne présentant pas de ramification.

Aucune déformation ni zone d'écroutissage prononcée n'a été observée au droit de la zone d'amorçage (fig. 28). Aucun défaut type rayure d'usinage, coup d'outil, piqûre de corrosion, défaut de mise en forme n'a été décelé sur la surface extérieure au droit des zones examinées.

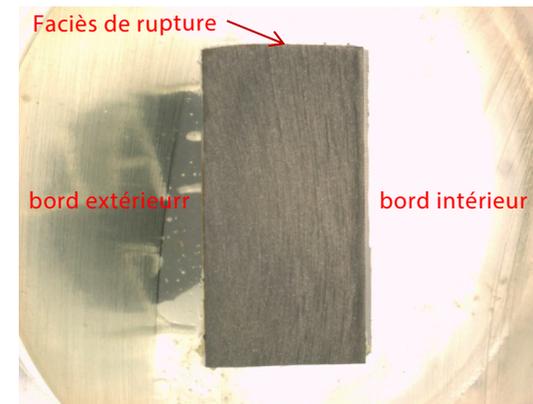
Fig. 27 : vue d'ensemble coupe ZA2

Aucun défaut type rayure d'usinage, coup d'outil, piqûre de corrosion, défaut de mise en forme n'a été décelé sur la surface extérieure au droit des zones examinées. Le bord intérieur du vilebrequin présente, à l'endroit de la rupture, un traitement thermochimique de nitruration avec présence d'une couche blanche et d'un gradient de concentration en carbone (fig. 33).

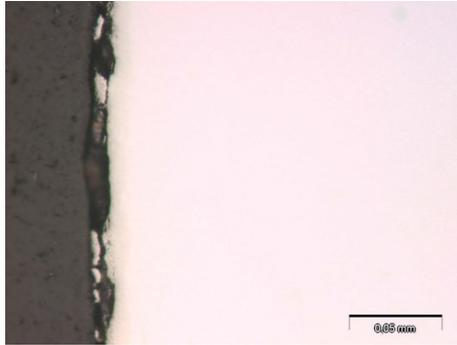
Fig. 31 : vue de détail de la peau intérieure

Avant l'attaque chimique, la peau intérieure ne présente pas de traitement de surface visible (fig. 31).
