Accidents
de Robinson R 22
1988 - 2001

ETUDE

RAPPORT du Bureau Enquêtes-Accidents

**relatif à l'accident survenu le 6 juillet 1997
à Carros (06) au Robinson R 22 bête II
immatriculé I-RHII**

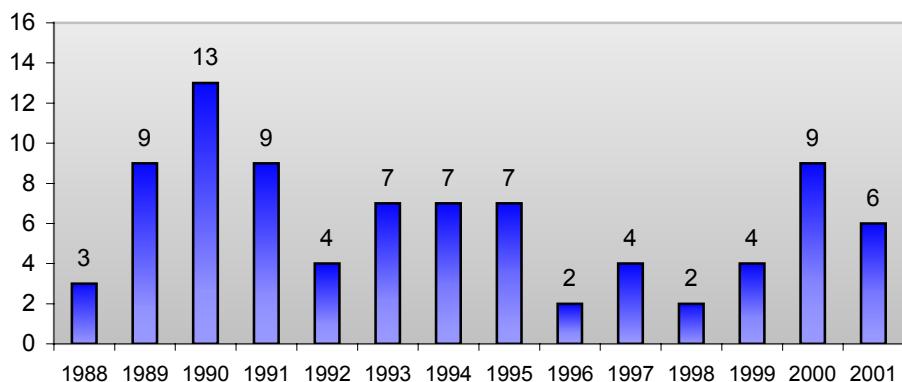
Figure 1 : Nombre annuel d'accidents

La figure 1 présente sous forme d'histogramme le nombre annuel d'accidents de R 22 survenus entre 1988 et 2001.

Durant cette période, quatre-vingt six accidents de R 22 ont été portés à la connaissance du BEA. Trente-trois ont provoqué des dommages corporels, dix-sept ont été mortels. En 1994 (respectivement 1995), le nombre d'accidents pour ce type d'appareil représentait 18 % (respectivement 20 %) du total des accidents d'hélicoptère survenus en France.

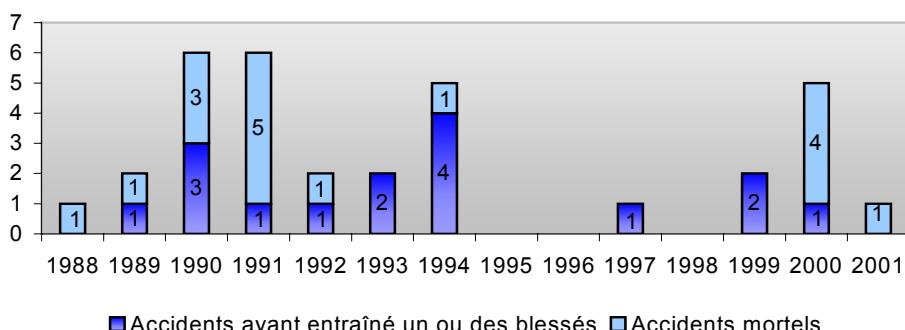
Figure 2 : Période de 1988 à 2001

La figure 2 présente la répartition annuelle des accidents corporels. Aucun accident mortel n'est à signaler entre 1995 et 1999. On note pour 2000 une recrudescence du nombre d'accidents avec des conséquences mortelles.

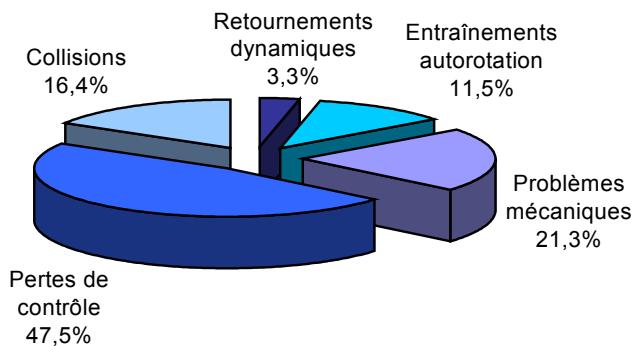
Figure 3 : Période 1991 - 2001

La figure 3 présente la répartition par types des accidents survenus entre 1991 et 2001⁽⁵⁾.

La perte de contrôle représente le type d'accident le plus recensé pendant cette période. Viennent ensuite les accidents liés à des problèmes mécaniques (21,3 %) et les collisions avec le relief ou des obstacles sans perte de contrôle en vol (16,4 %). Les accidents survenus lors d'entraînements en autorotation représentent 11,5 % des événements.

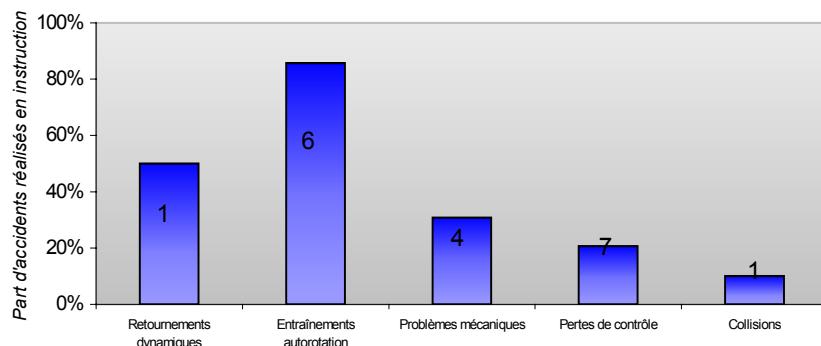
Figure 4 : Période 1991 - 2001

La figure 4 présente la répartition des accidents survenus en instruction (solo compris) ainsi que le nombre d'événements concernés entre 1991 et 2001.

Pendant cette période le nombre d'accidents en instruction représente 31 % du total des accidents en R 22.

Sept accidents (quatre avec instructeur et trois en solo) sont des pertes de contrôle en instruction ce qui représente 24 % des pertes de contrôle.

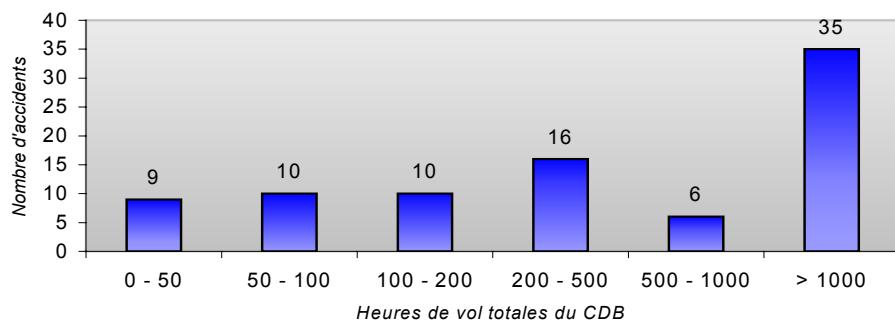
Figure 5 : Période 1988 - 2001

La figure 5 présente le nombre d'accidents de R 22 en fonction du nombre d'heures de vol totales du commandant de bord.

Dans 40 % des accidents, les pilotes avaient une expérience totale sur tous types d'hélicoptères supérieure à mille heures de vol.

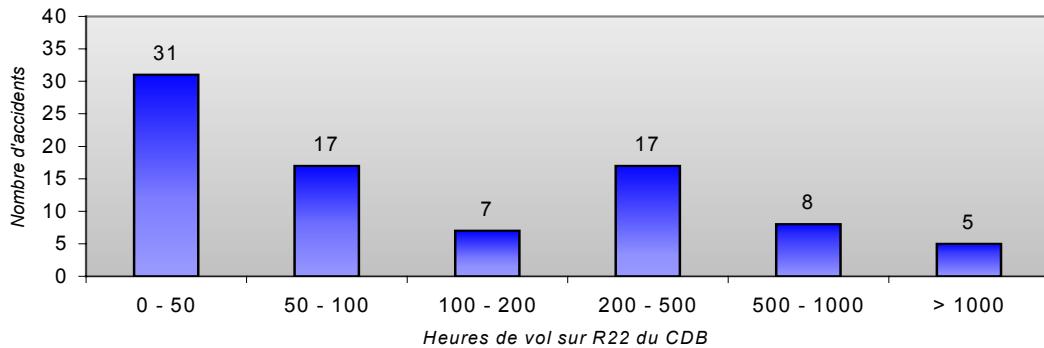
Figure 6 : Période 1988 - 2001

La figure 6 présente le nombre d'accidents en fonction du nombre d'heures de vol du commandant de bord sur R 22⁽⁶⁾.

Dans 56 % des accidents, les pilotes avaient une expérience sur R 22 inférieure à cent heures de vol. Ce chiffre passe à 84 % pour les pilotes ayant une expérience sur R 22 inférieure à cinq cents heures de vol.

Remarque : 40 % des commandants de bord avec une expérience supérieure à mille heures de vol sur tous types d'hélicoptères avaient moins de cent heures de vol sur ce type.

On voit sur la figure 6, au paragraphe 1.4.2, que la population de pilotes la plus sensible aux accidents est celle ayant moins de cent heures de vol sur R 22 (56 % des accidents) et que 84 % des accidents concernent des pilotes ayant moins de cinq cents heures de vol sur R 22.

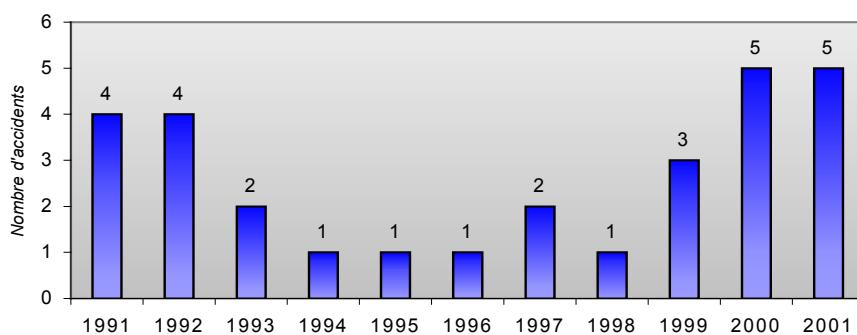
Figure 7 : pertes de contrôle / accidents R 22

La figure 7 présente l'évolution annuelle, entre 1991 et 2001, du nombre d'accidents relatifs à une perte de contrôle.

Ces accidents (dix corporels dont sept mortels) de ce type se répartissent comme suit : neuf au décollage, onze en croisière, neuf à l'atterrissage.

Parmi ces accidents quatre ont eu lieu avec un instructeur à bord (deux en croisière, deux au décollage) et trois en solo (deux en croisière, un à l'atterrissage).

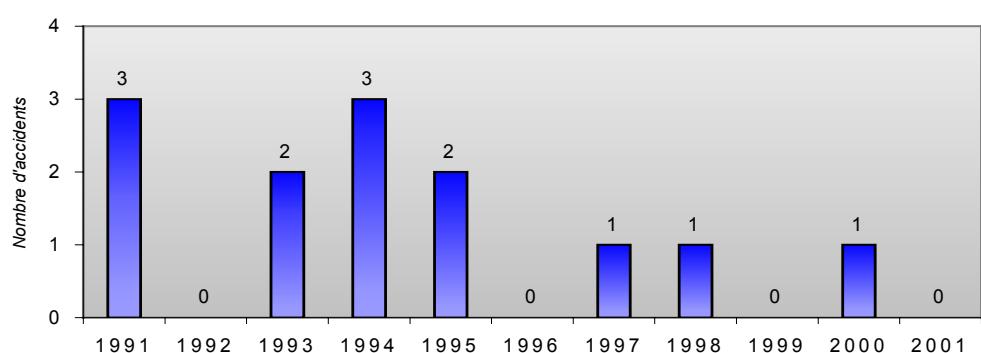
Figure 8 : accidents liés à des problèmes mécaniques

La figure 8 présente la répartition des treize accidents liés à un problème mécanique.

Les problèmes mécaniques se traduisent par :

- une diminution du régime rotor,
- des vibrations,
- une détérioration de l'arbre d'entraînement du rotor anti-couple par une pale du rotor principal à la suite d'une perte de tours,
- une rupture de la transmission du rotor anti-couple,
- un grippage au niveau d'une soupape d'échappement.

Une maintenance et/ou une utilisation inadaptées de la machine peuvent être à l'origine des effets décrits précédemment. Par exemple, le givrage carburateur a été identifié comme cause possible dans trois accidents.

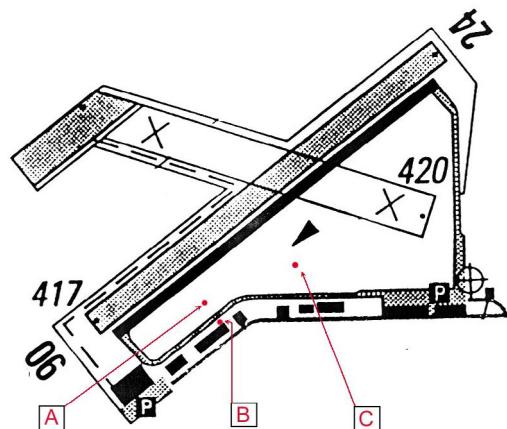
Evénement :	perte de contrôle à l'arrondi, collision avec le sol.
Cause identifiée :	dosage inadapté des actions sur les commandes.
Cause probable :	changement de stratégie à l'atterrissement.
Conséquences et dommages :	pilote et passager blessés, aéronef détruit.
Aéronef :	hélicoptère Robinson R 22 Béta.
Date et heure :	samedi 18 mars 2000 à 15 h 30.
Exploitant :	privé.
Lieu :	AD Nangis (77).
Nature du vol :	local.
Personnes à bord :	pilote + 1.
Titres et expérience :	pilote, 48 ans, TTH de juin 1999, 81 h de vol, toutes sur type et 6 dans les trois mois précédents. passager, 39 ans, TTH de janvier 1999, environ 60 h de vol.
Conditions météorologiques :	observées sur le site de l'accident : vent 340°/18 à 20 kt, visibilité supérieure à 10 km.

Circonstances : Le pilote se présente en finale 06 sur le point A (voir carte page suivante) avec l'intention d'effectuer ensuite une translation vers le parking situé en B. Au cours de la manœuvre d'approche, le passager, également pilote privé hélicoptère, propose au pilote aux commandes d'aller plutôt se garer près de la manche à air (point C). Le passager explique que pendant l'arrondi l'appareil s'enfonce jusqu'à ce que le patin droit touche le sol, l'hélicoptère étant alors dans l'effet de sol toujours en translation avant. Il lui semble qu'à ce moment le pilote tire violemment sur la commande de pas général. L'appareil monte alors verticalement avec une forte assiette à cabrer puis retombe sur sa droite, rotor tournant, pour finir sa course contre la porte du hangar situé à proximité du point B.

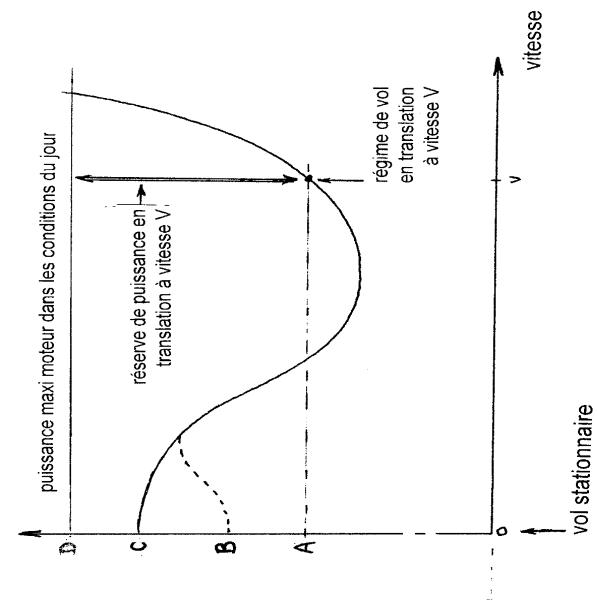
ANNEXE 2 : DIAGRAMME DE LA PUISSANCE EN FONCTION DE LA VITESSE

L'accident est dû à une perte de contrôle en lacet en phase d'atterrissage à proximité d'obstacles. La puissance motrice disponible était insuffisante pour assurer en même temps la sustentation de l'appareil proche du stationnaire hors effet de sol et pour arrêter rapidement son mouvement de lacet à droite.
