# Accident survenu à l'ULM multiaxes LEOPOLD DIDIER - Pti'Tavion identifié 03AEG

le jeudi 18 juillet 2024  
à Isle-Saint-Georges (33)

## Rupture en vol d'une demi-voilure, perte de contrôle, collision avec le sol, en instruction

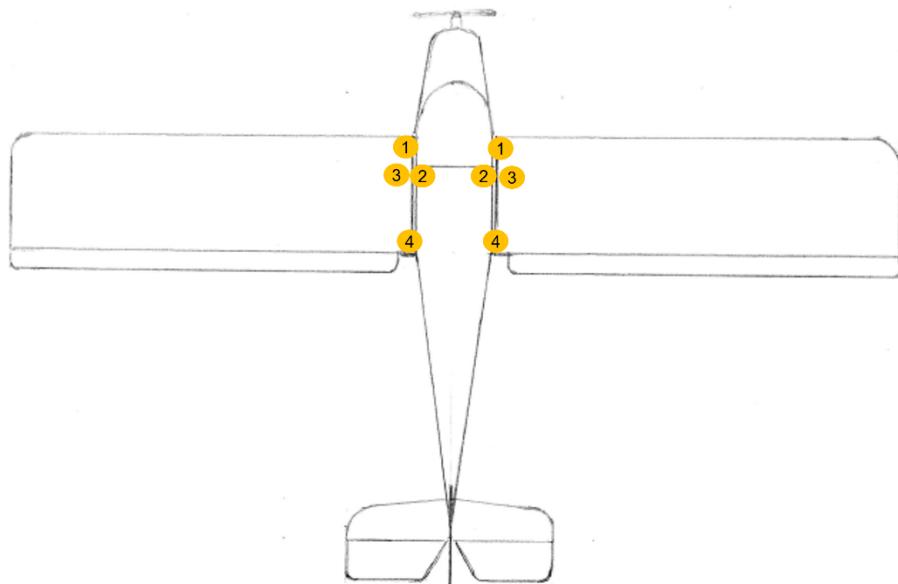
Cinq points de fixation démontables assurent la rigidité de chaque aile avec le fuselage. Quatre d'entre eux lient directement l'aile au fuselage. Ils sont représentés dans le schéma ci-dessous.

*Figure 3 : schéma de positionnement des points de fixation des ailes au fuselage, vue de dessus  
(Source silhouette : Dossier technique prototype Pti'tavion VI ; annotations BEA)*

L'ensemble des points de fixation de l'aile gauche ont été retrouvés et examinés par le BEA. Les dommages observés sur ces éléments étaient très probablement consécutifs à la collision avec le sol ou à l'intervention des secours. Ces dommages ne mettent pas en évidence un défaut de fixation de l'aile au fuselage.

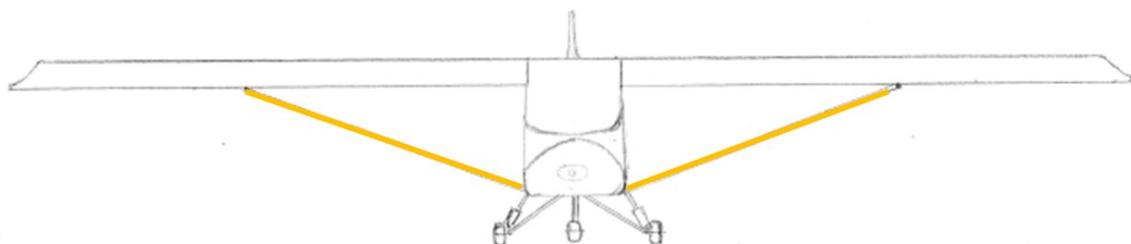
En plus de ces quatre points, la liaison aile-fuselage est également en partie assurée par les deux paires de haubans, fixées sur la structure des ailes et du train d'atterrissage.

*Figure 4 : schéma de la position des haubans (en jaune), vue de face  
(Source silhouette : Dossier technique prototype Pti'tavion VI ; annotations BEA)*

Après quelques minutes de vol, l'aile gauche de l'ULM s'est rompue à proximité des fixations des haubans. Il est probable que les endommagements en flexion et les ruptures brutales observées soient dus à un dépassement de la contrainte maximale admissible par la structure de l'aile. Le BEA n'a pas pu déterminer si cette rupture résulte de facteurs de charge élevés, d'une faiblesse de la structure de l'aile ou d'une combinaison de ces deux facteurs.
