Accident survenu à l'autogire MAGNI GYRO M-24 plus
identifié **05TD**
le 8 mars 2022
à Guillestre (05)

Heure	Vers 15 h 45 ¹
Exploitant	Privé
Nature du vol	Navigation
Personne à bord	Pilote
Conséquences et dommages	Pilote décédé, ULM détruit

**Perte de contrôle en vol en conditions turbulentes,
collision avec le sol, incendie**

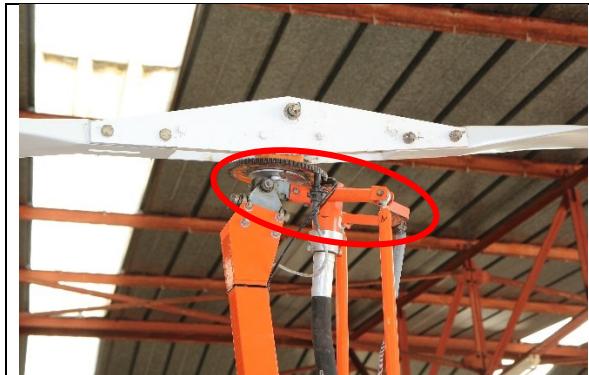
Figure 2 : tête rotor d'un autogire similaire
(Source : BEA)

Le contrôle en tangage et roulis de l'autogire est commandé par le pilote à partir du manche ; le mouvement initié par celui-ci est transmis à une fourche au travers de bielles.

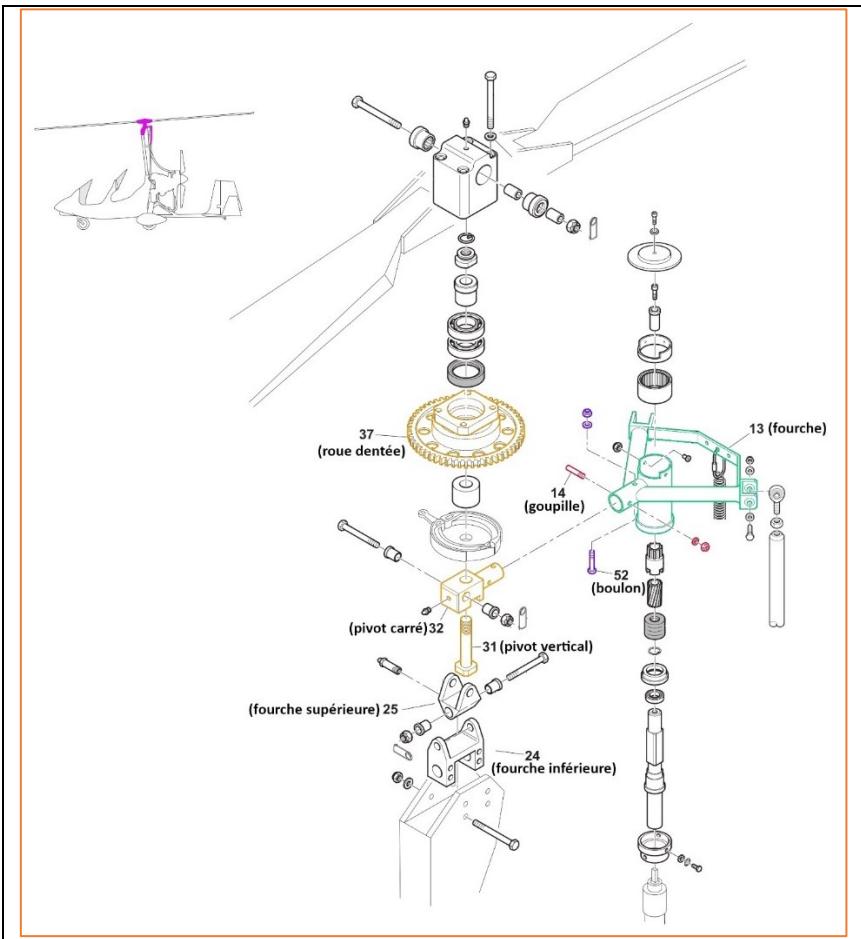
*Figure 3 : extrait du manuel constructeur
(Source : Magni, annoté par le BEA)*

- une fourche (élément de transmission des commandes de position du manche vers le rotor, référence n° 13) ;
- une roue dentée (couronne d'entraînement du rotor, référence n° 37) ;
- une goupille conique (référence n° 14), sa rondelle et son écrou ;
- un boulon (référence n° 52), assurant la fixation entre la fourche et le pivot carré (référence n° 32) (ensemble vis/rondelle/écrou auto freinant), installé tête en bas ;
- un pivot vertical (référence n° 31).

Les examens réalisés ne permettent pas de conclure sur l'origine et le processus de dégradation de l'assemblage ayant conduit aux défaillances observées.

Le boulon n'était pas présent lors de la collision de l'ULM avec le sol. Un jeu dans l'assemblage a pu provoquer des vibrations amenant à des ovalisations et un desserrage progressif de l'écrou. Les ovalisations peuvent aussi s'expliquer par un desserrage progressif de l'écrou ayant conduit à un phénomène vibratoire. Il est probable que le boulon, installé tête en bas, a été perdu en vol. Dans ces conditions, les efforts sont repris par la goupille uniquement. Sous l'effet des vibrations et des contraintes, il est alors possible que la goupille ait ovalisé ses alésages. Les dommages observés sur la goupille ne permettent pas de savoir si celle-ci s'est rompue par cisaillement en vol, ou par cisaillement lors de la collision avec le sol. L'absence de dommages similaires au niveau du boulon est cohérente avec une perte de celui-ci en vol, antérieurement au cisaillement de la goupille et, ainsi, avec un mécanisme de défaillance différent.
