Accident survenu à l'autogire MAGNI - M16 Tandem Trainer
identifié **21AGP**
le 2 mars 2022
à Vaux-Saules (21)

Heure	Vers 10 h 05 ¹
Exploitant	Aéroclub de la Côte d'Or
Nature du vol	Vol local
Personne à bord	Pilote
Conséquences et dommages	Pilote décédé, autogire détruit

Rupture d'un élément de la chaîne de commandes du rotor, impact d'une pale de rotor avec le poste de pilotage

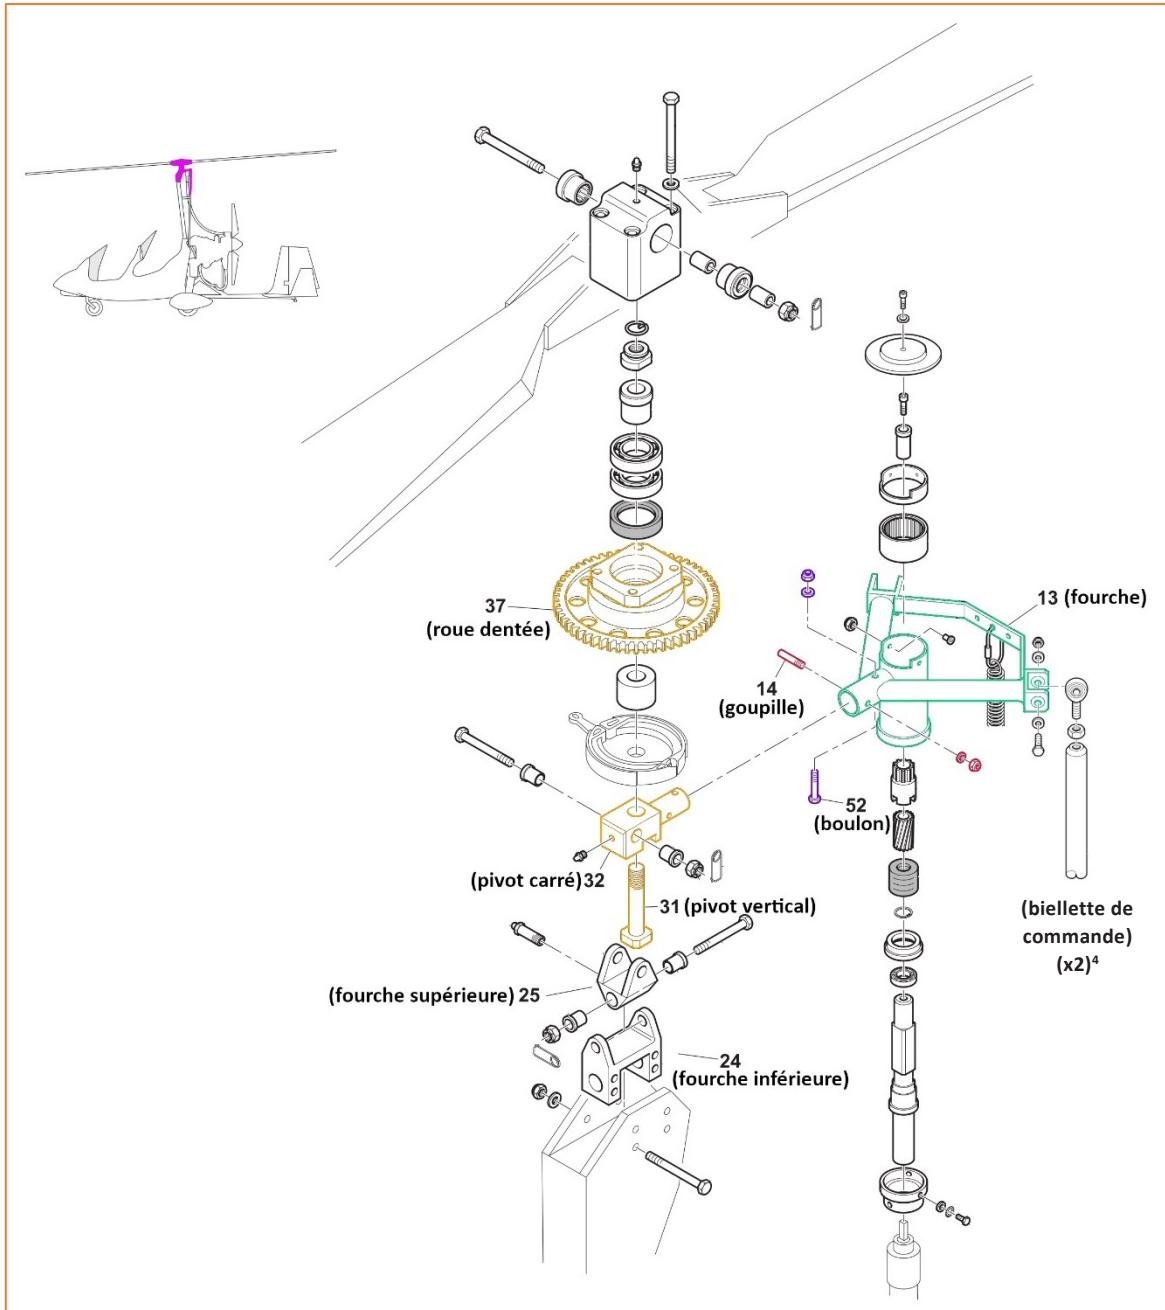
Figure 2 : schéma de montage du rotor (Source : Magni Gyro – annoté par le BEA)

- fourche (élément de transmission des commandes de position du manche vers le rotor, référence n°13) ;
- roue dentée (couronne d'entraînement du rotor, référence n°37) ;
- goupille conique (référence n°14) et boulon (référence n°52) assurant la fixation entre la fourche et le pivot carré (référence n°32) ;
- pivot vertical (référence n°31).

Fonctionnellement, les mouvements du pilote sur le manche sont transmis à la fourche (13) par un ensemble de biellettes⁴. Les mouvements de cette fourche sont ensuite transmis au pivot carré (32) par une liaison fixe avec la fourche (13). Cette liaison fixe est assurée par la goupille (14) et le boulon (52). Le pivot carré est fixé au rotor. La mobilité du rotor par rapport au mât rotor est assurée par les fourches supérieures (25) et inférieures (24). La roue dentée (37), dont la fonction est de prélancer le rotor avant le décollage, est solidaire du rotor.

Au cours d'un vol local, la liaison fixe entre la chaîne de commande de positionnement du rotor et le rotor a été perdue en raison de la rupture de trois des quatre extrémités du boulon et de la goupille qui assurent cette liaison.

La quatrième extrémité est restée en place et a entaillé le tube dans lequel elle était logée. Cette entaille a permis une rotation entre la fourche de commandes et le rotor. Ce déplacement a engendré un contact entre la roue dentée et la fourche, qui a abouti à une rupture de celle-ci.

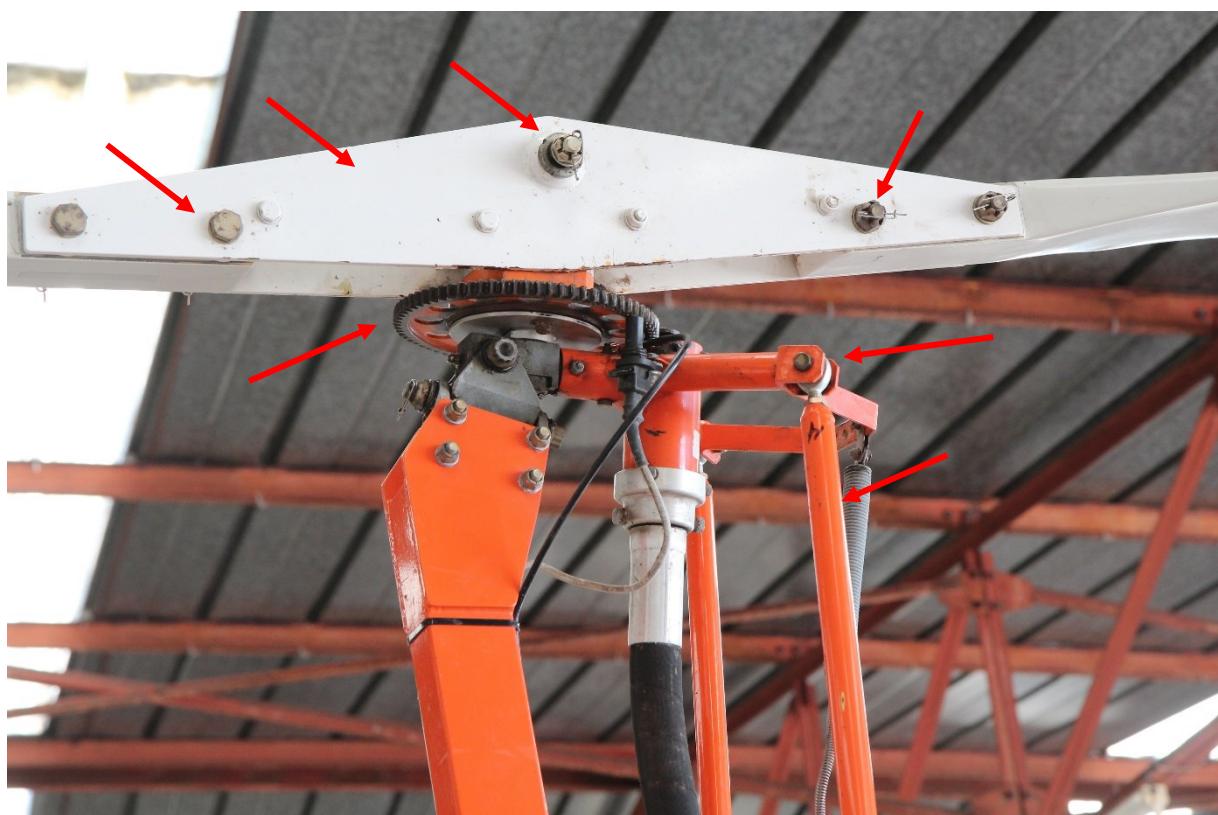
Figure 6 : points de vérification prévol sur le rotor et la partie haute de la chaîne de commandes d'un Magni M16

Les vérifications avant vol décrites dans le manuel comprennent des vérifications visuelles au niveau du rotor et de la chaîne de commande. L'attention est attirée, pour la partie rotor, sur la fixation des écrous du rotor et des épingle de sécurité associées, sur l'ensemble tête de rotor et le moyeu d'assemblage pour y détecter des fissures, des dommages, de l'usure, de la corrosion et des

frottements, sur l'état de la roue dentée, et pour la partie chaîne de commande, sur les tiges de commande, les tringleries, les roulements et les écrous. Aucune mention particulière n'est faite de la liaison entre le rotor et la chaîne de commandes.
