Accident survenu à l'ULM pendulaire AIR CREATION BioniX² 13
SKYPPER 912 S
identifié **21ANN**
le jeudi 5 octobre 2023
à Vignoles (21)

Heure	Vers 18 h 15 ¹
Exploitant	Aéroclub de Bourgogne
Nature du vol	Vol touristique, commercial
Personnes à bord	Pilote, passagère
Conséquences et dommages	Pilote décédé, passagère gravement blessée, ULM détruit

**Manœuvres non nécessaires à la conduite du vol,
tumbling, rupture de l'aile, collision avec le sol, lors d'un
vol local à titre onéreux**

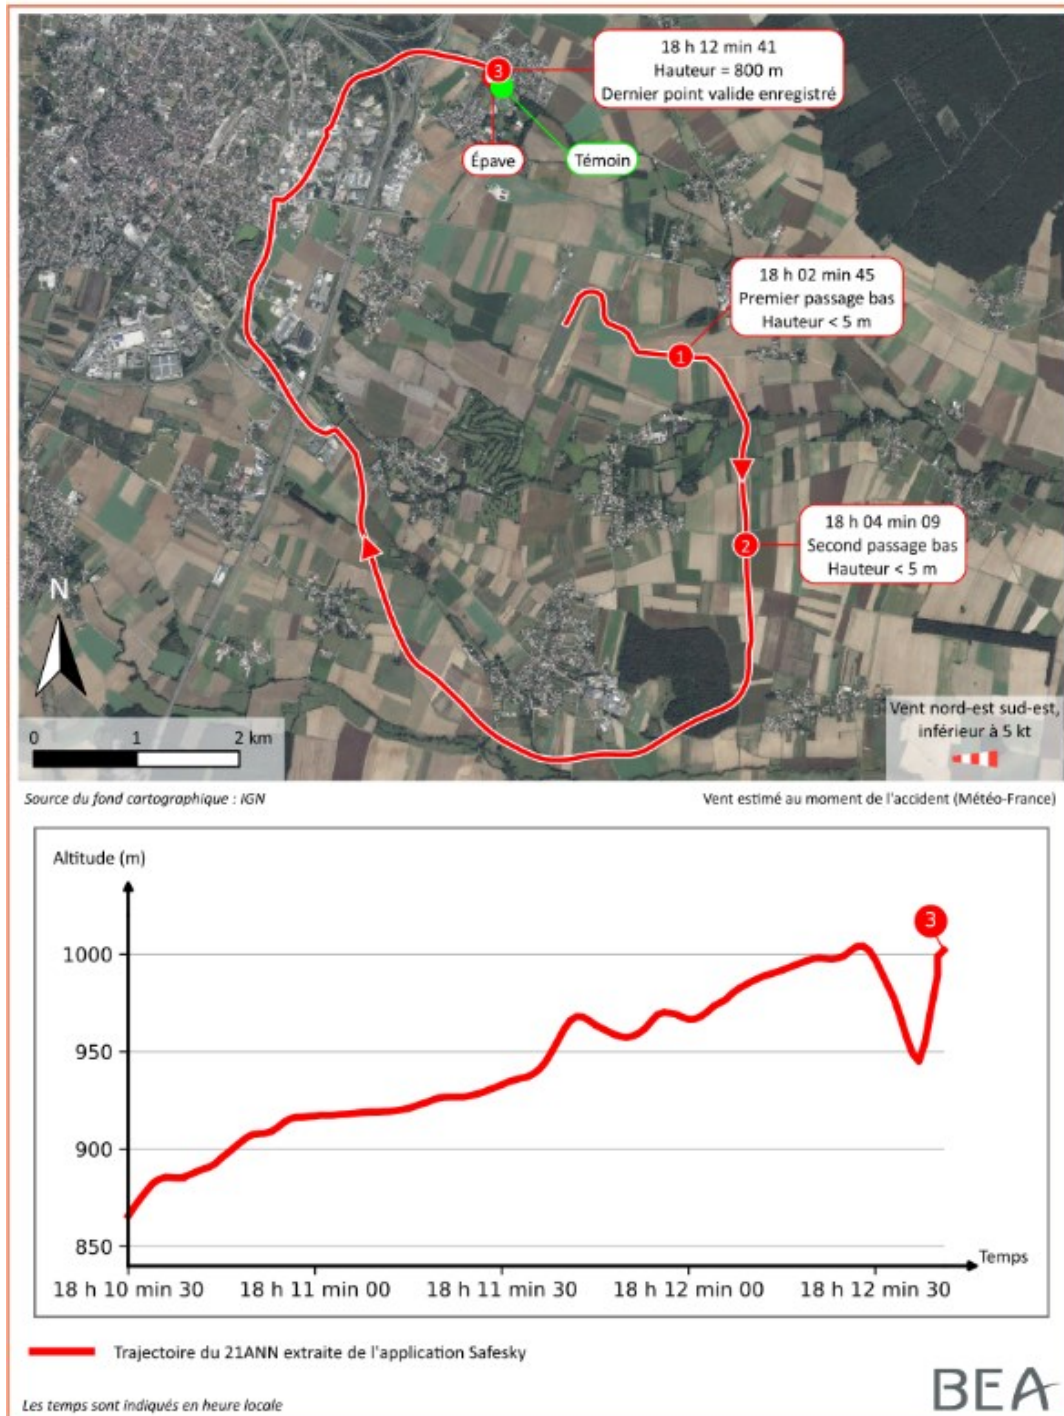
Figure 1 : trajectoire du pendulaire

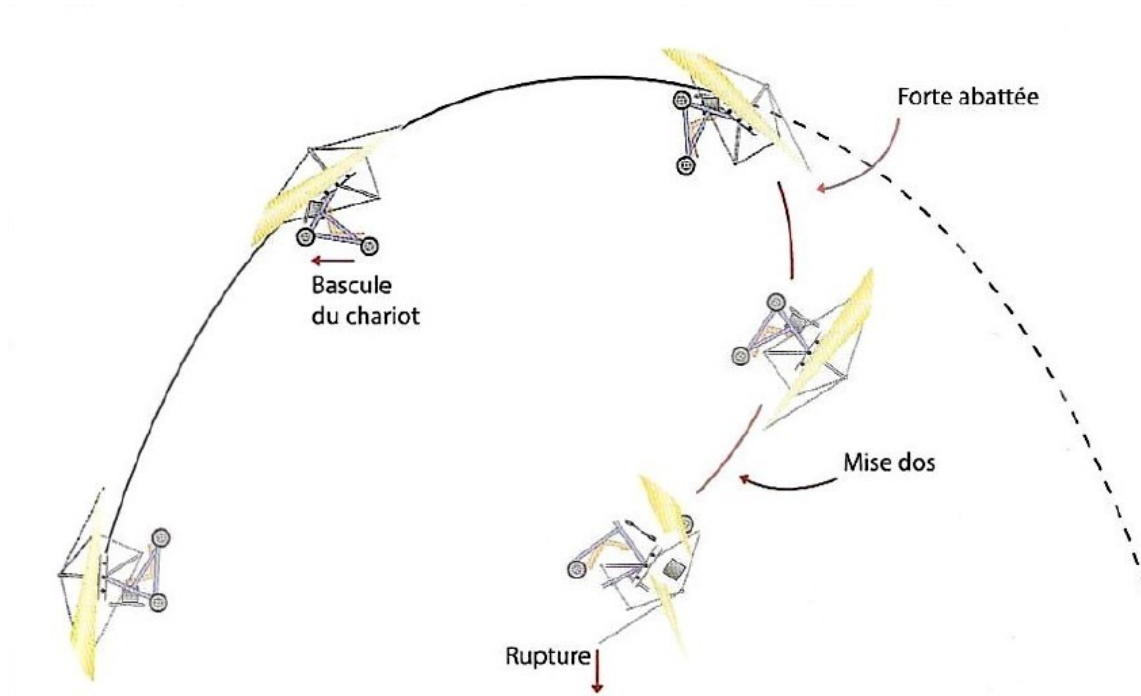
Le Manuel du pilote ULM explique que le tumbling est consécutif à un décrochage en trajectoire ascendante, l'aile créant un couple à piquer qui la fait pivoter, pendant que le chariot a un mouvement de bascule vers l'arrière dû à son poids. Il s'ensuit un basculement de l'aile vers l'avant et un passage sur le dos, avec le plus souvent une rupture de l'aile. Le basculement vers l'avant peut être favorisé par une manœuvre trop brutale de récupération du décrochage.

Figure 11 : représentation du phénomène de tumbling (Source : Manuel du pilote ULM)
