**Accident** de l'ULM multiaxes ZT 610  
identifié **77AUM**  
le vendredi 6 septembre 2024  
au Frestoy-Vaux (60)

**Ouverture de la verrière en vol, collision avec le sol,  
incendie, en vol de contrôle**

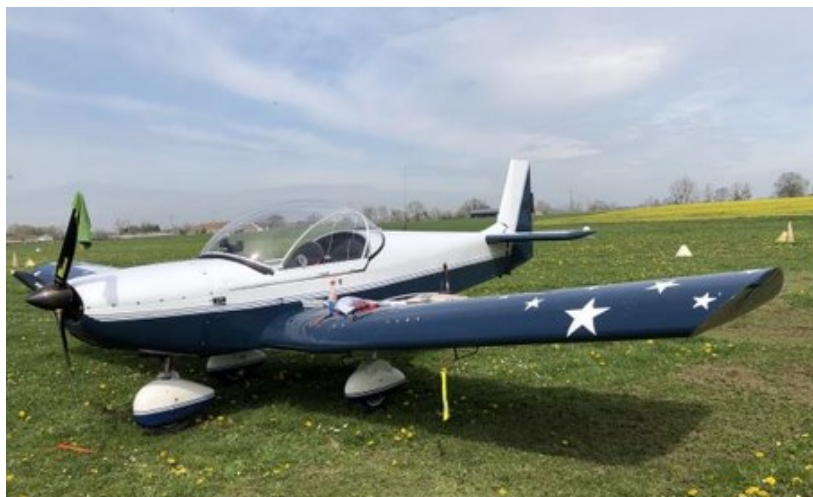
Figure 3 : photo du 77AUM avant l'accident (Source : PA-ULM.com)

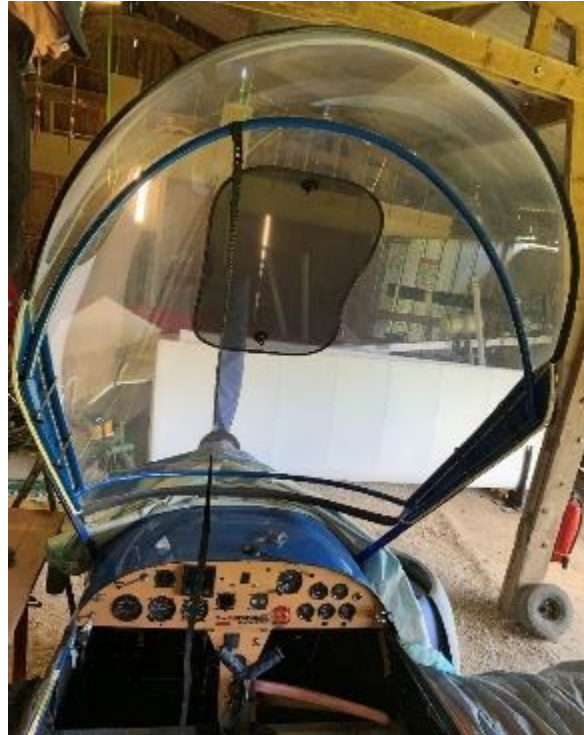
La verrière de cet ULM est constituée d'un unique élément de Plexiglas fixé sur une armature métallique. Elle s'ouvre en basculant vers l'avant.

Figure 4 : photo de la verrière ouverte d'un autre ZT610 (source : BEA)

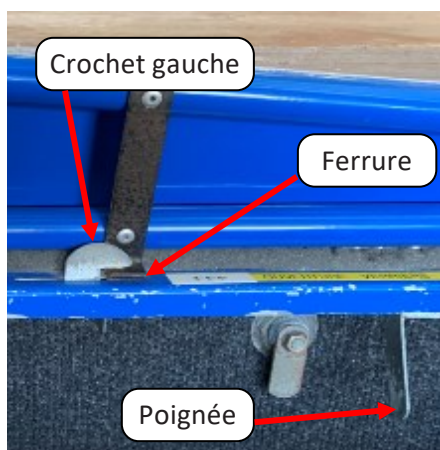
Le système de fermeture de la verrière est constitué de deux crochets intégrés au fuselage (l'un à droite et l'autre à gauche de la cabine) reliés par un câble de sorte que leurs mouvements sont symétriques. Le crochet de gauche est connecté à une poignée. Lorsque l'on actionne la poignée selon un mouvement de translation vers l'avant de l'ULM, ces crochets viennent se placer au-dessus de deux ferrures situées sur le cadre de la verrière, empêchant ainsi son ouverture.

Le BEA a inspecté un ULM de type équivalent et a observé un système de fermeture basé sur les mêmes principes.

Figure 7 : poignée de fermeture de la verrière dans un ULM équivalent (source : BEA)
