# Accident de l'hélicoptère ULM classe 6 LCA<sup>1</sup> LH212 Delta<sup>2</sup> identifié 83AQG

survenu le 24 septembre 2019  
près de Montélimar (26)

## Rupture d'une pale du rotor anti-couple en tour de piste, perte de contrôle et collision avec le sol, en instruction

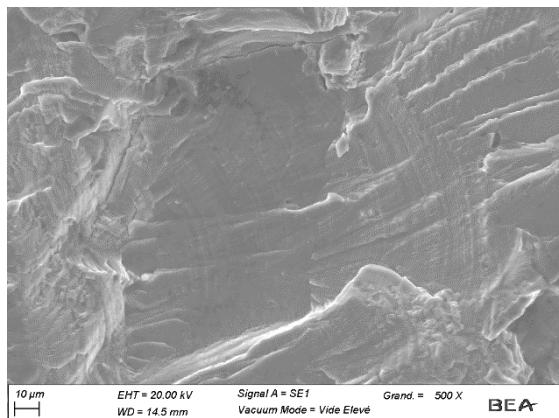
Figure 8 : repère 1 (Source : BEA)

- une première région caractérisée par des micro-stries de fissuration en fatigue. La propagation de la fissuration en fatigue s'est effectuée sur quasiment toute la section du pied de pale. Cet endommagement est antérieur à l'accident ;
- une zone de rupture brutale.

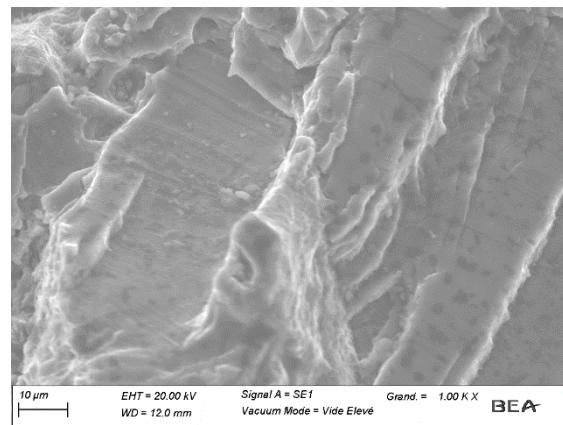
Figure 12 : repère 5 (Source : BEA)

On observe du *fretting* dans la zone d'amorçage. Le *fretting* est un phénomène physique causé par le frottement répété de surfaces en contact. Le *fretting* produit de l'usure, de l'oxydation, de la déformation et des modifications physico-chimiques des surfaces affectées.

Il n'a pas été possible de déterminer à quel moment la fissuration s'est amorcée ni à quelle vitesse elle s'est propagée. L'origine du fretting observé en zone A n'a pas pu être déterminée.

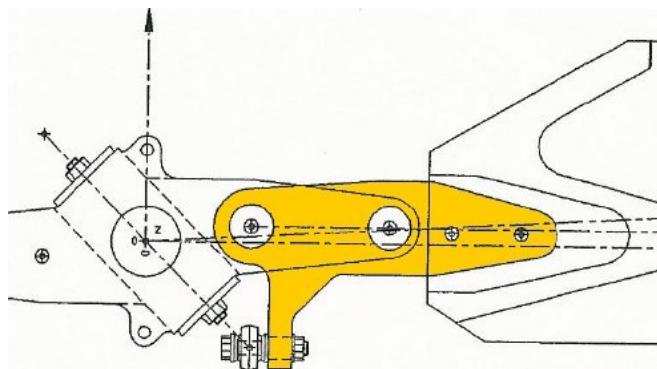
- le premier modèle de pales présente un profil symétrique dérivé de l'hélicoptère Dragonfly. On observe néanmoins que le pied de pale du LH212 présente une forme sensiblement différente de celle du Dragonfly (voir Figure 20 ci-dessous) avec la présence de courbes et contre-courbes. Ce type de pales a été installé sur les hélicoptères LH212 portant les numéros de série 001 à 015. Les jeux de pales 09/10, 17/18 (07-QL) et 19/20 (83AQG) font partie de cette première série de pales ;

**Figure 20 : pied de pale de RAC de l'hélicoptère Dragonfly ne présentant pas de courbes et contre-courbes**  
(Source : LCA)

La réduction d'une section est par nature propice à l'augmentation du niveau de contrainte locale. La modification de forme du pied de pale de RAC, par rapport à celle de l'hélicoptère Dragonfly, a probablement modifié la répartition des efforts. Néanmoins, en l'absence d'une modélisation des concentrations des contraintes sur l'ensemble de l'assemblage, l'enquête n'a pas pu confirmer de façon certaine si cette évolution de dessin du pied de pale du RAC a créé des zones de concentration de contraintes susceptibles de conduire à des endommagements en fatigue et des ruptures en vol.
