Accident de l'avion EMBRAER – EMB-500
immatriculé **9H-FAM**
survenu le 8 février 2021
à Paris-Le Bourget (93)

**Décrochage en courte finale par conditions givrantes,
atterrissage dur, rupture des trains principaux et du train
avant, incendie, sortie latérale de piste**

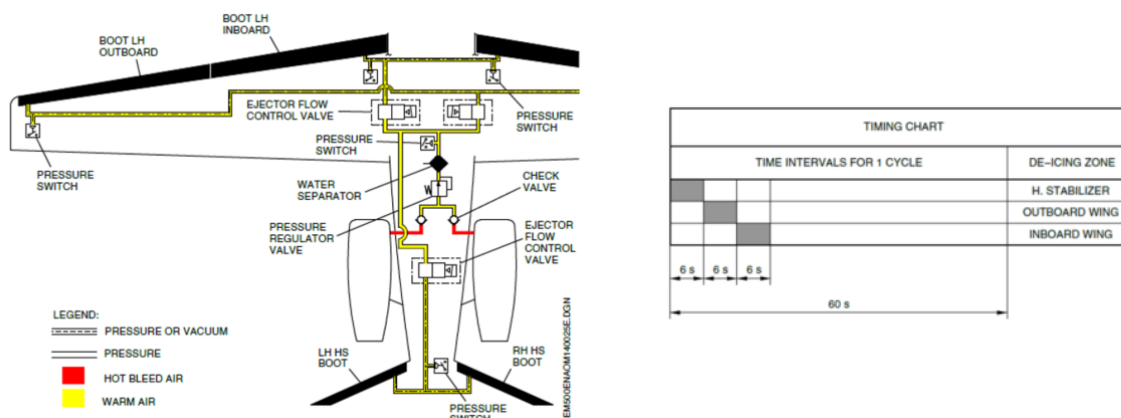
Figure 5 : schéma du système de dégivrage aile et empennage à gauche et cycle de fonctionnement du système à droite (Source : Embraer)

Ce système pneumatique, activé par l'équipage, permet de briser la glace accumulée sur les bords d'attaque des ailes et de l'empennage en gonflant puis dégonflant alternativement les chambres de boudins gonflables installés sur les bords d'attaque (quatre sur les bords d'attaque de l'aile et deux sur ceux de l'empennage). L'ordre de gonflage/dégonflage est décrit sur la Figure 5.

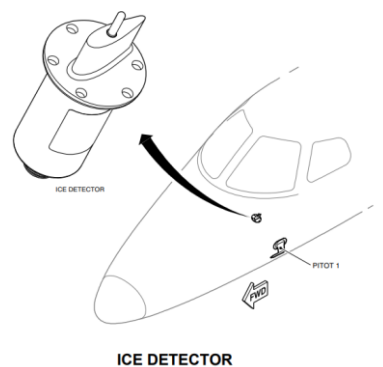
Figure 6 : schéma du détecteur de glace (Source : Embraer)

Tous les EMB-500 Phenom 100 équipés d'une avionique Garmin G3000 disposent en série d'un détecteur de glace. En octobre 2019, Embraer a publié un bulletin de service optionnel⁶ pour également permettre l'installation d'un détecteur de glace sur les EMB-500 équipés d'une avionique G1000⁷. L'accumulation de glace modifie la fréquence de résonance de la sonde du détecteur et déclenche l'apparition du message *ICE CONDITION* sur l'écran central MFD⁸.

Le 16 novembre 2021, EMBRAER a indiqué au BEA que 373 avions EMB-500 Phenom 100 étaient en service et que 39 d'entre eux avaient été équipés de ce détecteur. Le 9H-FAM n'en était pas équipé.

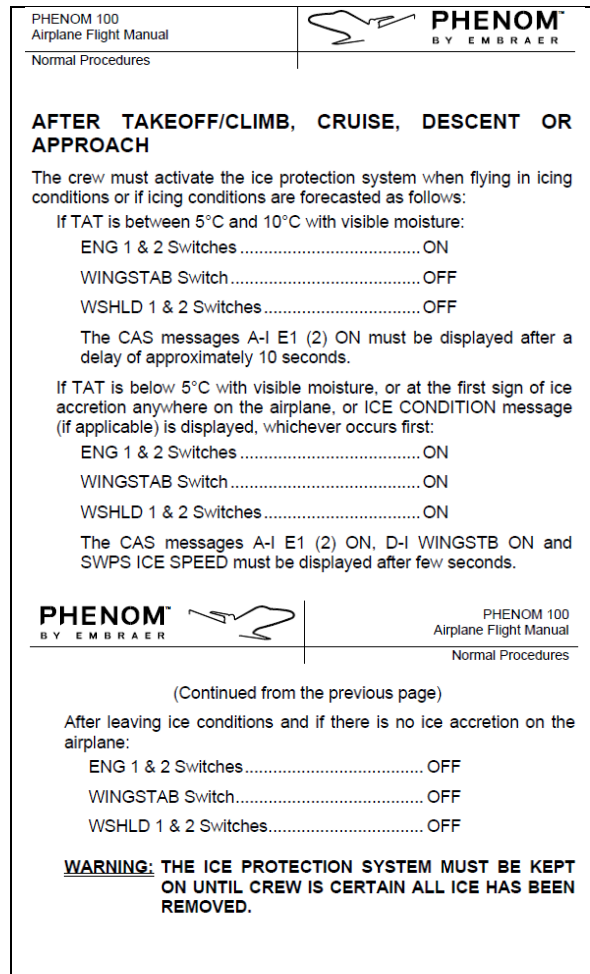
Figure 7 : extrait du Manuel de vol (Source : Embraer)

Le message « *ICE CONDITION* » n'apparaît que si l'avion est équipé du détecteur de glace. Les équipages doivent donc considérer qu'ils sont en conditions givrantes et qu'ils doivent activer le système de dégivrage *WINGSTAB* sitôt que la température extérieure totale descend sous 5 °C en présence d'humidité visible (vol en nuages), même en l'absence de signes d'accrétion.

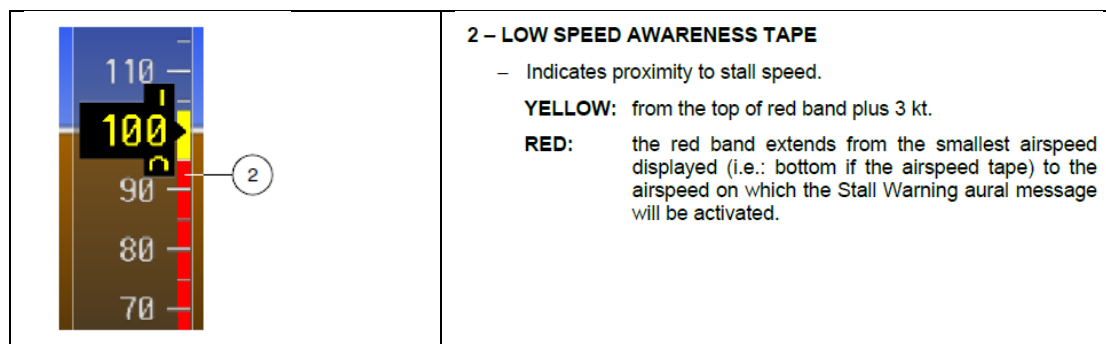
Figure 8 : extrait du Manuel de vol (Source : Embraer)

L'alarme sonore de décrochage, l'apparition d'informations sur le bandeau des vitesses et le *stick pusher* sont activées lorsque l'angle d'incidence mesuré de l'avion est supérieur à des valeurs seuils prédéfinies. Ces dernières sont modifiées par le SWPS en fonction de la configuration de l'avion et du fonctionnement du système de dégivrage des ailes et empennage *WINGSTAB*.

Ainsi, le constructeur indique qu'en configuration atterrissage avec le train sorti, les volets en configuration *FULL* et le système de dégivrage *WINGSTAB* désactivé, les valeurs de l'angle d'incidence pour le déclenchement de l'alarme « *STALL STALL* » est 21° et pour celui du *Stick Pusher* est 28,4°. Dans la même configuration mais avec le système *WINGSTAB* activé ces valeurs sont respectivement 9,5° et 15,5°.

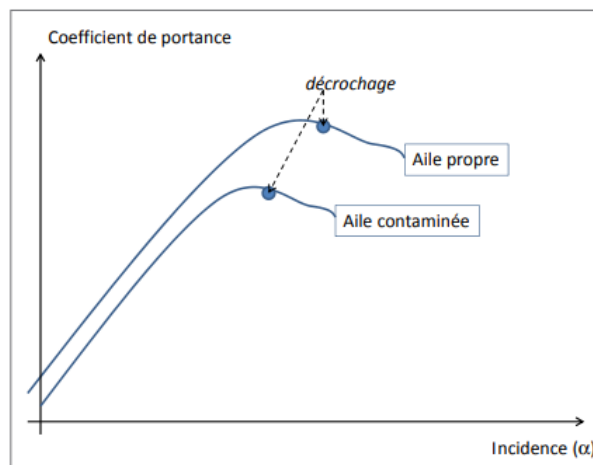
Figure 9 : effets de la contamination sur la portance (Source : BEA)

- la portance pour une incidence donnée ;
- la portance maximale ;
- l'angle d'incidence auquel apparaît le décrochage.

Dans ces conditions, l'incidence réelle de décrochage peut être très inférieure aux seuils prévus pour l'alarme de décrochage calibrée pour une aile « propre ».
