RAPPORT D'ENQUÊTE

Incident de l'ATR 72-212A
et exploité par Caribbean Airlines
immatriculé **9Y-TTC**
survenu le 4 mai 2014
en début de descente vers **l'aéroport de Piarco**
(République de Trinité et Tobago)

Bureau d'Enquêtes et d'Analyses
pour la sécurité de l'aviation civile

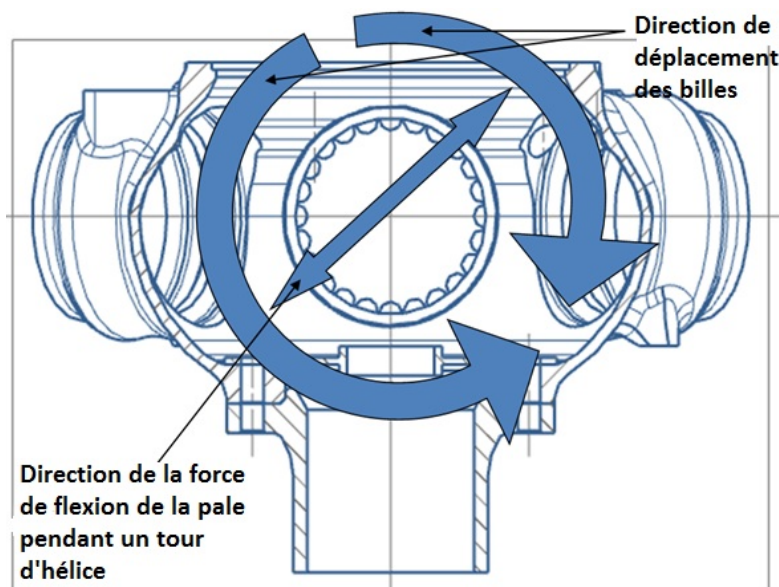
Figure 22 : illustration du phénomène de friction au niveau des roulements

Une bille et ses chemins de roulement intérieur et extérieur se comportent comme un engrenage planétaire avec comme engrenage central le chemin de roulement intérieur et comme engrenage extérieur le chemin de roulement extérieur. La bille correspond à l'engrenage planétaire. Lorsque l'inclinaison de la pale par rapport au moyeu varie, le rapport entre le mouvement de rotation de la pale lors d'un changement de pas et le déplacement de la bille varie. Ainsi, pour un mouvement de rotation constant en va-et-vient de la tulipe de la pale dans son moyeu, la variation de l'angle de contact provoque un déplacement plus important de la bille dans un sens plutôt que dans l'autre.

Puisque toutes les billes ont des angles de contact différents mais partagent la même rotation constante de la tulipe, chaque bille se déplace à une vitesse différente. Des billes peuvent alors se rapprocher entre elles et provoquer une augmentation de leur friction sur la cage de roulement qui les sépare.

Le mécanisme qui provoque l'augmentation du frottement semble être auto-limitatif. D'après le constructeur de l'hélice, il n'y a en effet pas eu de retour d'exploitants concernant des cages de roulement écrasées ou rompues.

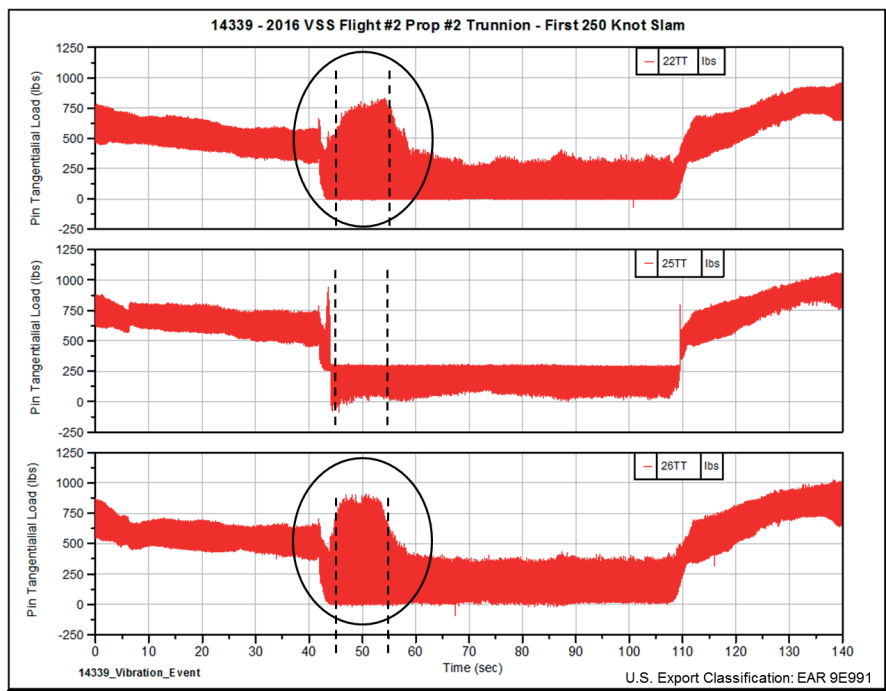
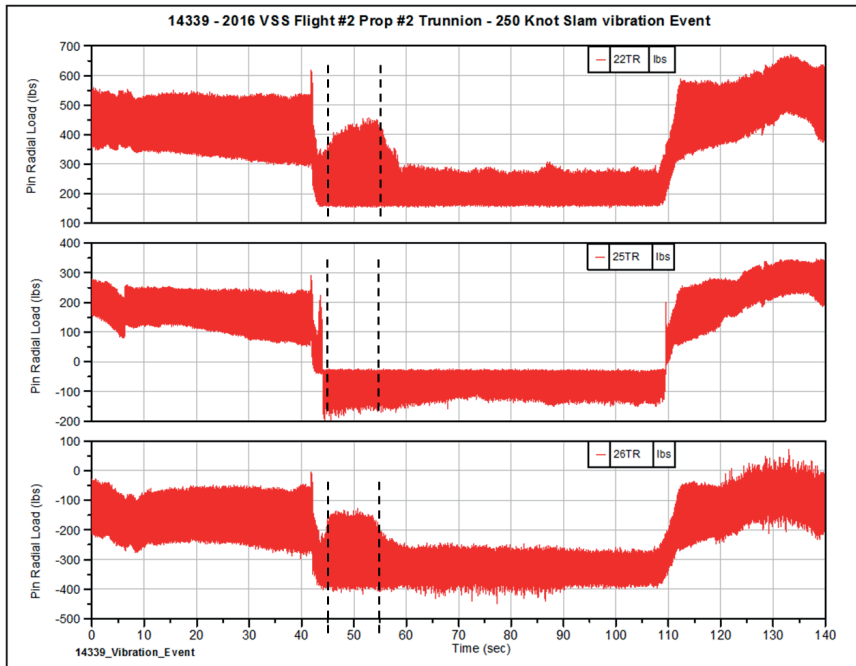
During 2016 VSS flight, trunnion cyclic load increase event was noted on two 250 knot descent maneuvers. This trunnion load “vibration event” occurred immediately after the first 250 knot slam on flight 2.

The two following figures show the complete prop 2 tangential and radial 2000 Hz strain gage recordings. The ‘vibration event’ is the load amplitude increase on gages 22TT, 26TT, 22TR and 26TR that occurs immediately after the PLA reduction.

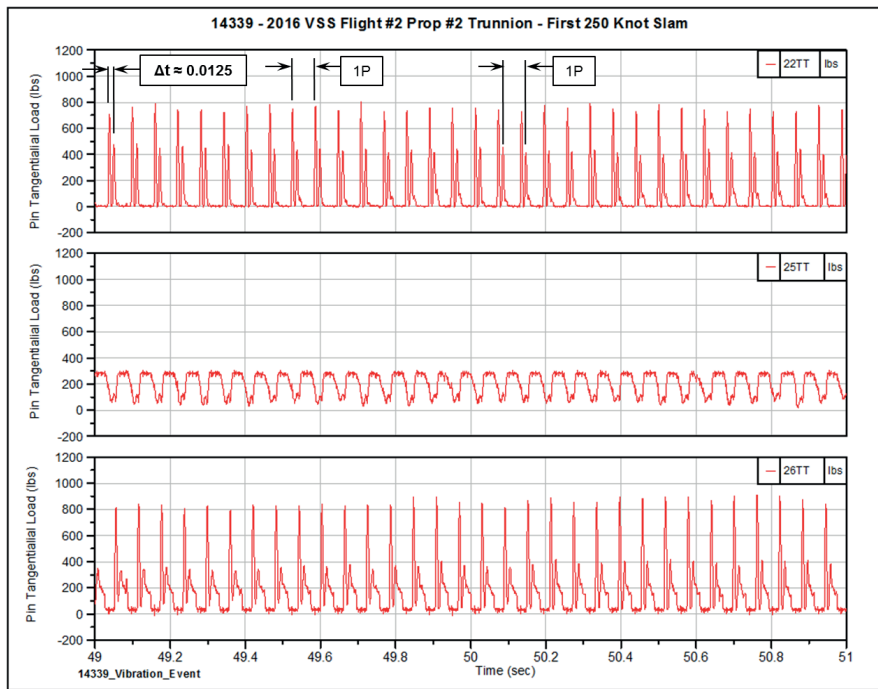
The following figure focuses on a time sample of two seconds:

At this resolution, two distinct load peaks occurring at 1P intervals are visible in the 22TT and 26TT signals. The first peak is the higher load on the aft plate. The second peak occurs 0.0125 seconds after the first peak, also on the aft plate. This implies a double impact load on the aft plate. No double impact was observed for the forward plate for any case. Since the air data is only sampled at 0.125 second intervals, it cannot be directly correlated to the load data to identify drivers of such a double impact load. Additionally, blade angle is derived from actuator position, which disallows identification of different blade angles for different blades.

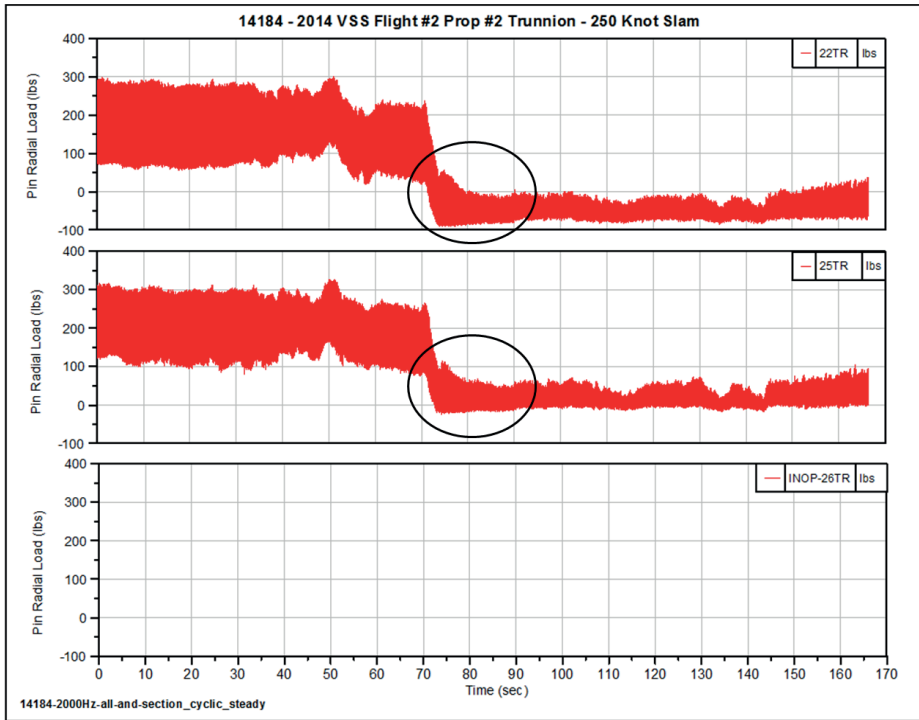
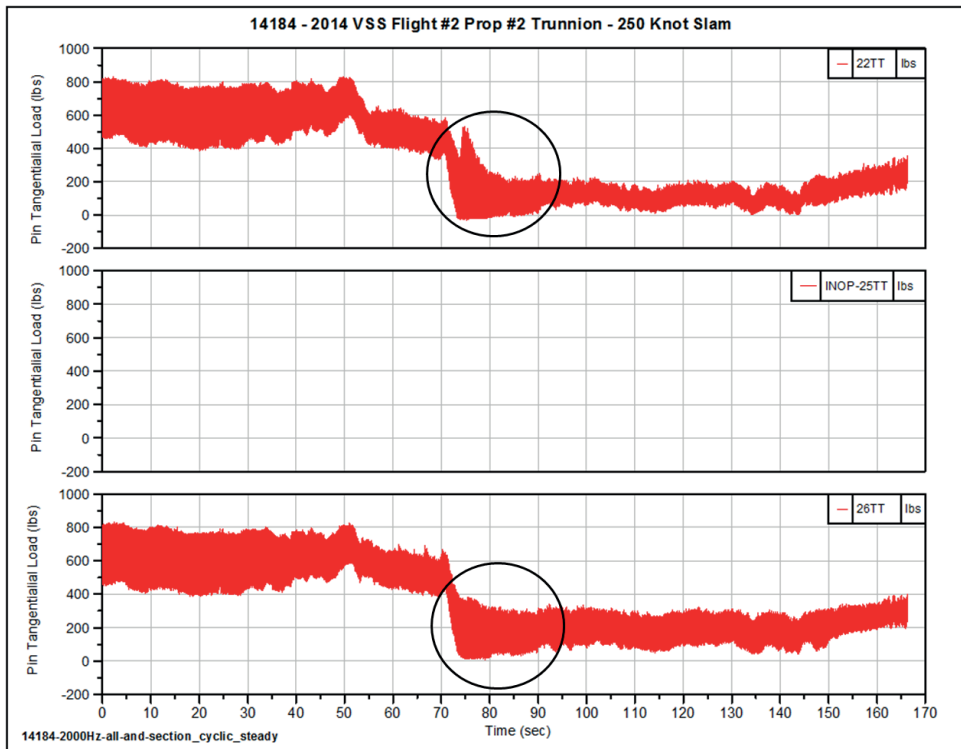
For comparison, 2014 VSS 250 knot slam data was analyzed. Prop 2 trunnion gages show a small dip in the cyclic load after PLA reduction occurring during 6 seconds. Trunnion data shows that it is unloading the aft plate to a near zero load between impacts.

The two following figures show the tangential and radial trunnion pin signals, respectively:

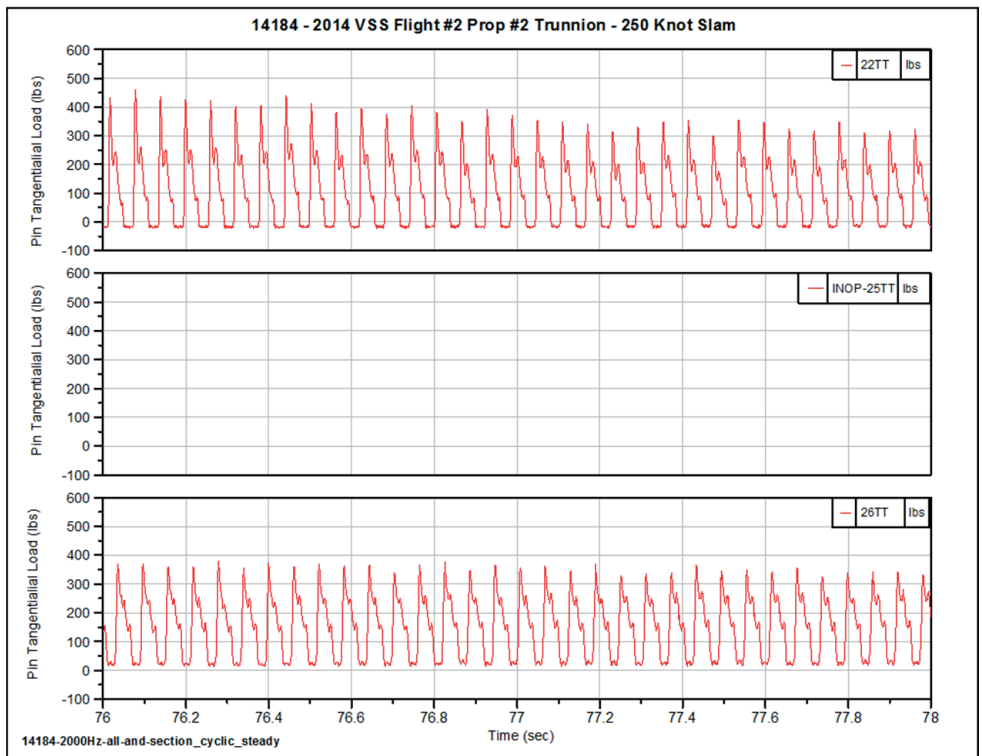
The following figure focuses on a time sample during 2 seconds:

The 26TT sensor does not dip below zero because of a positive offset in the gage. Similarly, although both 22TR and 25TR 2000 Hz signals show a dip after slam, both are below zero due to gage offset.
