## **Incident grave de l'avion BOEING 777- 228ER immatriculé F-GSPG et exploité par Air France survenu le 2 mai 2015 à proximité du Mont Cameroun (Cameroun)**

### **Déclenchement de l'alarme EGPWS lors d'évitements de masses nuageuses, réalisation d'une manœuvre d'urgence, de nuit en croisière au FL 90**

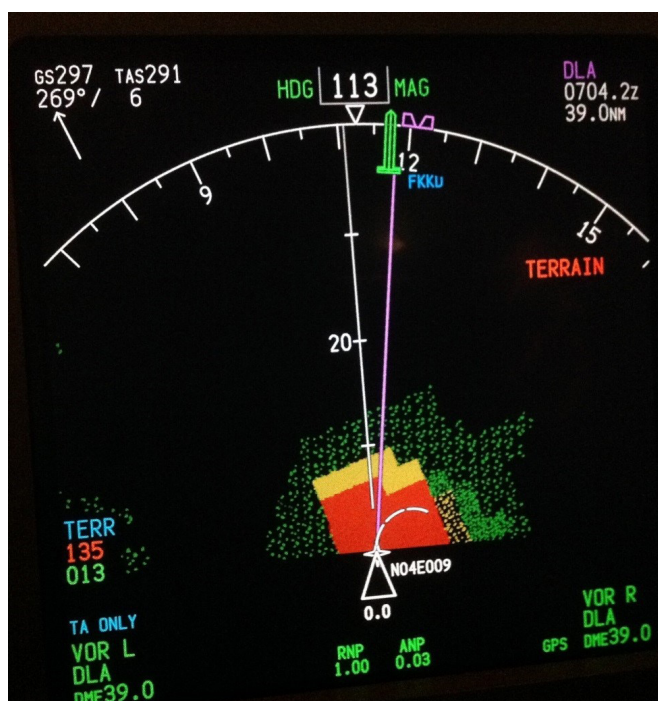
Figure 6 : Exemple d'affichage d'une alarme EGPWS TERRAIN sur le ND

En cas de déclenchement d'une alerte sonore EGPWS, si aucun ND n'est en mode *Terrain*, les deux ND passent en mode *Terrain* afin d'afficher les reliefs à proximité de l'avion (voir illustration ci-après).
