Accident de l'ULM HUMBERT AVIATION TETRAS B.T.⁽¹⁾ identifié 54AMK

survenu le 3 juin 2017
à Nancy-Malzéville (54)

Perte de contrôle en montée initiale, collision avec le sol, incendie

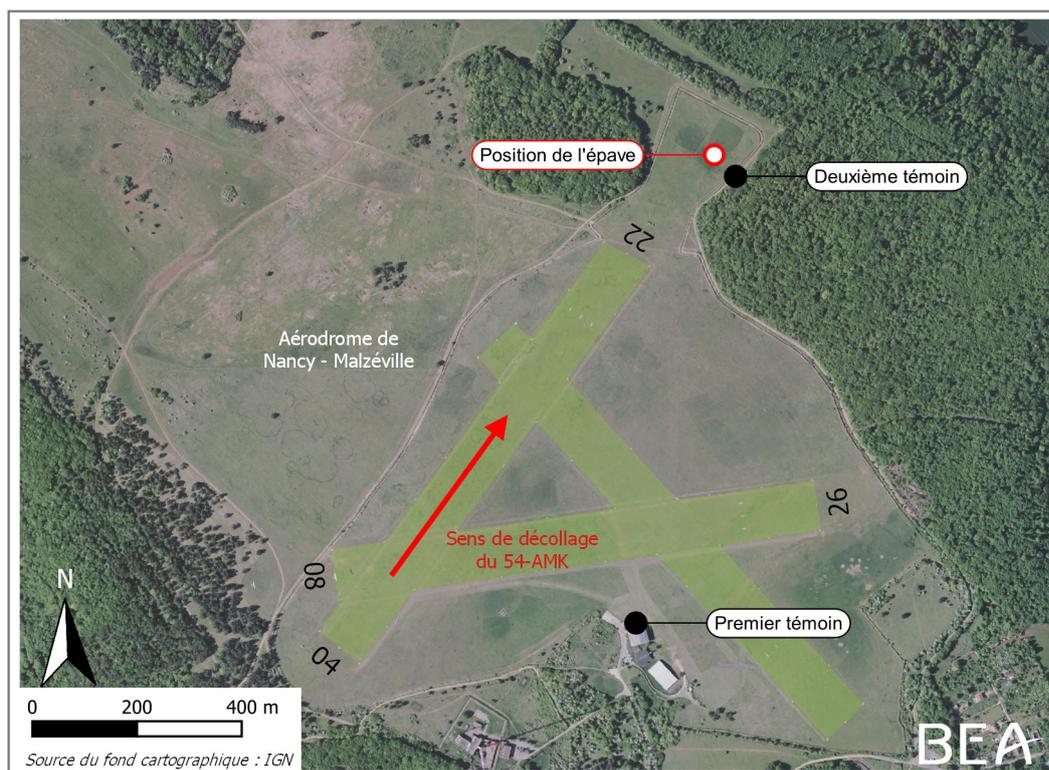
Figure 2 : Positions des deux témoins

Le premier témoin est un élève pilote de l'aéroclub qui se tenait à proximité du hangar du club soit à environ 900 m du site de l'accident (voir [Figure 2](#)). Il a observé l'ULM lors du roulage et du roulement au décollage. Il indique avoir vu l'ULM, lors du début de montée, partir en vrille avec un angle à piquer qu'il estime supérieur à 80°. Il précise qu'il a pu observer un tour et demi de vrille avec une tendance à l'aplatissement. Il ajoute ne plus avoir perçu le bruit du moteur. La fin de la trajectoire a été masquée par le relief du terrain et la végétation. Il indique avoir entendu le bruit de l'impact et observé ensuite un épais nuage de fumée avec des flammes à l'intérieur.

Un deuxième témoin visuel, sans expérience aéronautique, circulait à vélo sur un chemin bordant le sud-est de la prairie à quelques dizaines de mètres du site de l'accident. Il explique avoir entendu un bruit de moteur et regardé dans la direction du bruit. Il a aperçu l'ULM qui tournait sur lui-même en piquer dans le sens des aiguilles d'une montre. Il lui a semblé que le moteur était à pleine puissance. Il précise qu'il n'y avait ni fumée ni bruit bizarre provenant du moteur. Il indique enfin que l'hélice tournait. Selon lui, l'ULM a heurté le sol à très grande vitesse puis il y a eu une explosion.
