Accident de l'avion Robin Aircraft - DR400-140B (DR401 155CDI EcoFlyer) immatriculé F-HVAN

survenu le 22 juin 2017
à Daix (21)

Arrêt du moteur lors de la montée initiale, atterrissement forcé dans un champ

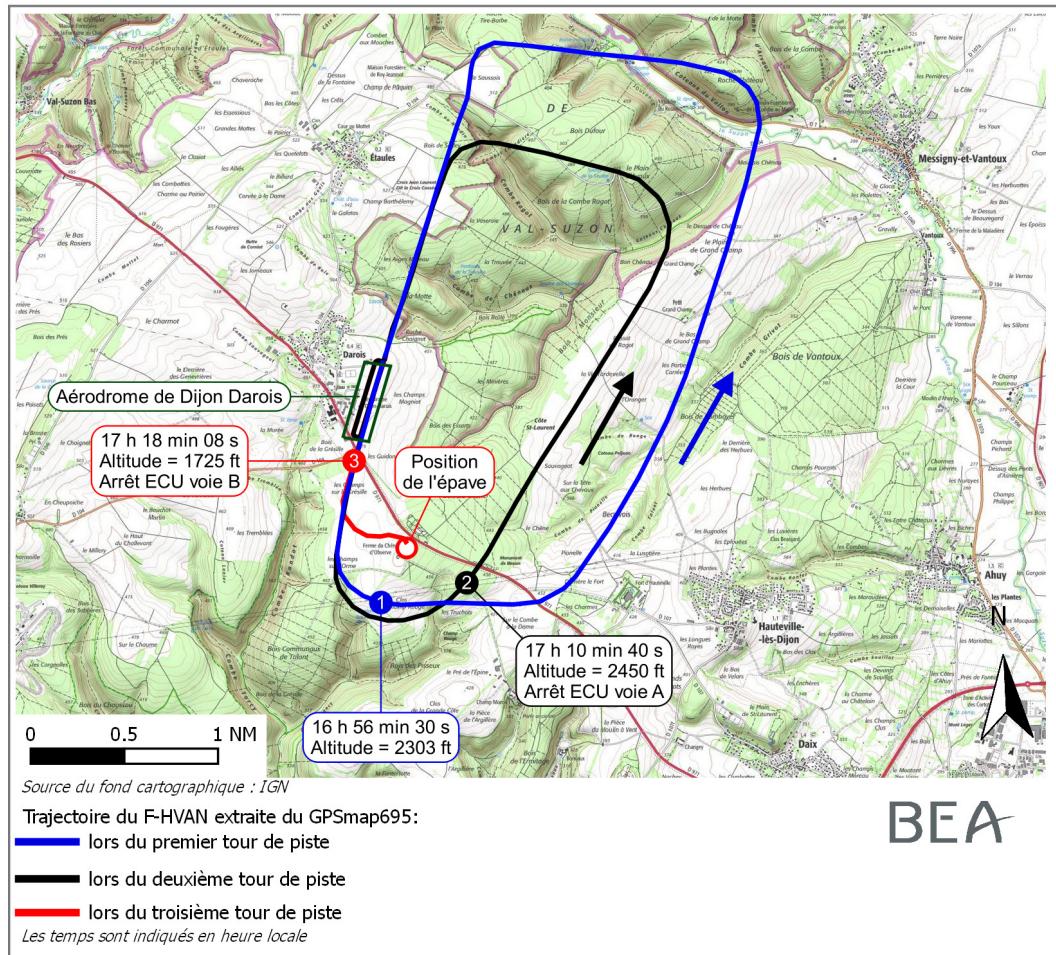
Figure 1 : Trajectoire du F-HVAN

Au moment du toucher des roues, le pilote estime qu'il ne parviendra pas à immobiliser l'avion avant une ligne d'arbres située à l'extrémité du champ. Il agit énergiquement sur le palonnier vers la droite pour tenter d'arrêter l'avion plus rapidement. Ce dernier part violemment en lacet vers la droite. Le passager qui avait débouclé sa ceinture est éjecté et traverse la vitre arrière gauche. L'avion s'immobilise environ 20 m plus loin. Les deux pilotes évacuent rapidement l'aéronef après l'avoir sécurisé et se portent au secours du passager.

L'épave se situe dans un champ de colza à environ un kilomètre au sud-est de l'extrémité de la piste 20. Les traces laissées par le train d'atterrissage sont orientées au 155° sur une distance d'environ 35 m. L'épave est regroupée et complète. Elle est orientée au cap 275°. L'examen des commandes de vol a montré qu'elles étaient continues et fonctionnelles au moment de l'impact avec le sol.

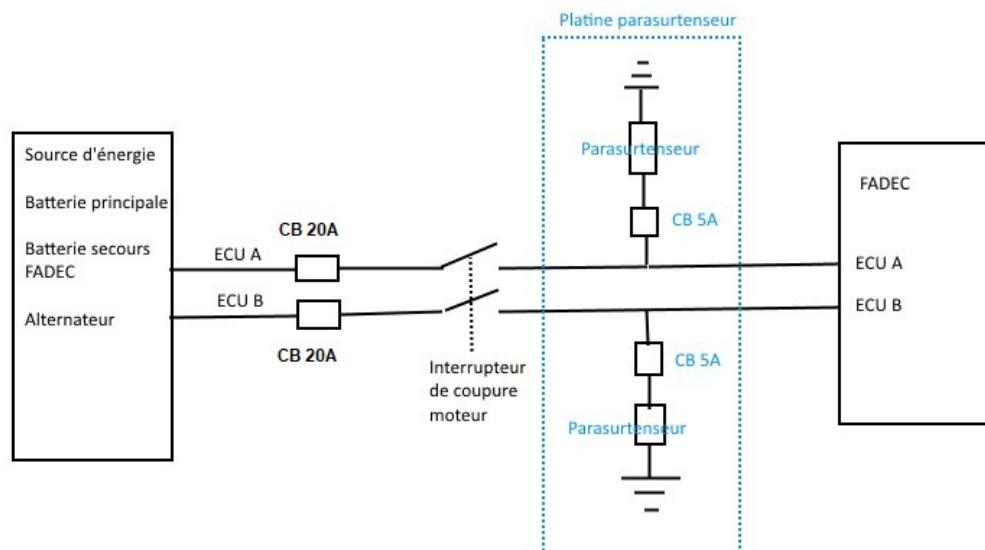
Figure 2 : Schéma de principe de l'alimentation en énergie des ECU A et B

En vol, comme indiqué dans le supplément au manuel de vol, le basculement de l'ECU A vers l'ECU B se traduit habituellement par une brève variation de régime du moteur et l'allumage du voyant « FADEC A » correspondant. Une batterie de secours du FADEC est également prévue pour alimenter les ECU A et B dans le cas d'une panne générale d'alimentation (batterie et alternateur). La ligne d'alimentation de chaque voie est équipée d'un disjoncteur 20 A (accessible en poste de pilotage). La coupure du moteur se fait via un interrupteur qui coupe simultanément l'alimentation des deux voies. Cet interrupteur est également situé en poste de pilotage.

- Les données issues du calculateur GNSS GPSmap695 ont permis de retracer la totalité du vol depuis la mise en route jusqu'à l'atterrissement d'urgence.
- Le calculateur ISEI Safety Plane enregistre des données de vol. L'analyse de ces données a permis de confirmer l'arrêt du moteur en vol à 400 ft en montée initiale lors du troisième décollage.
- Le FADEC enregistre les données relatives au fonctionnement du moteur. L'analyse de ces données a permis de déterminer que la gestion du moteur est passée de l'ECU A vers l'ECU B après la coupure de l'alimentation de l'ECU A, puis que l'arrêt du moteur est consécutif à la coupure de l'alimentation de l'ECU B.
