Incident de l'avion CESSNA - 182 - P immatriculé N609PC

survenu le 28 février 2018
à Yonval (80)

Vibrations et odeur de fumée en croisière, arrêt volontaire du moteur, atterrissage forcé en campagne

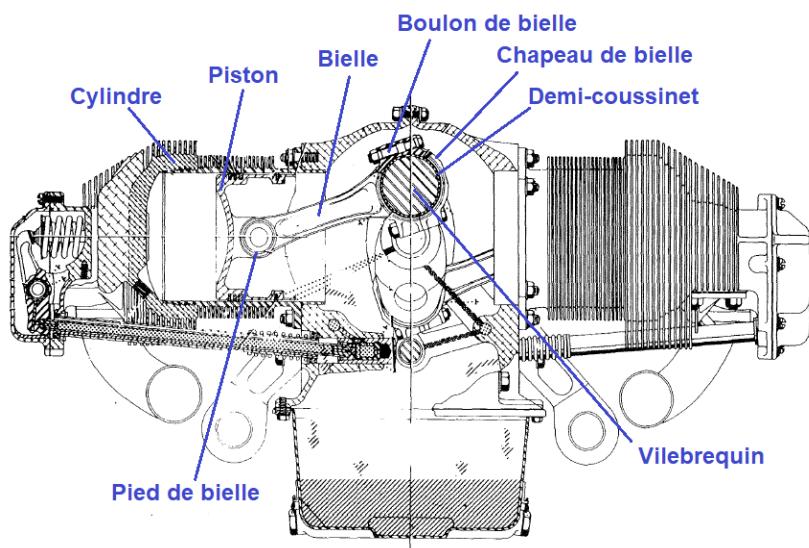
Figure 3 : Vue en coupe du moteur

Chaque cylindre est équipé d'une bielle, attachée au vilebrequin par sa tête et attachée à l'axe de piston par son pied. Deux demi-coussinets sont positionnés entre la bielle et le maneton du vilebrequin (voir Figures 3 et 4). Un circuit de lubrification assure la circulation d'huile dans cette zone.
