RAPPORT D'ENQUÊTE

**Incident grave de l'avion ATR 42-500
Immatriculé F-GPYF
Exploité par HOP!
survenu le 25 mars 2018
En début de descente vers Aurillac (15)**

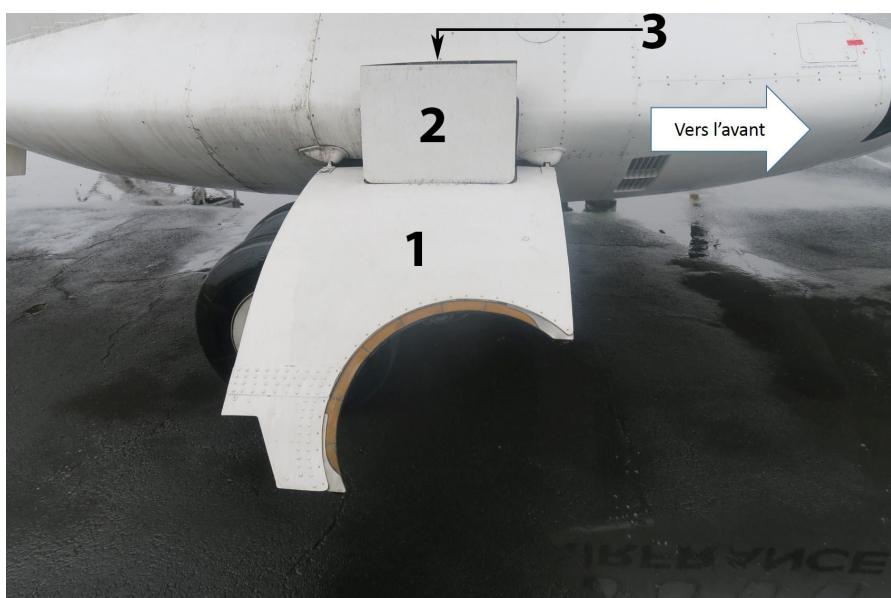
Figure 5 : Trappe du TPD du F-GPYF

Sur ATR 42, le système de trappe de train principal (voir [Figure 5](#)) se compose de trois portes comme indiqué sur la [Figure 6](#) : porte principale (1), porte secondaire n°1 (2) et porte secondaire n°2 (3). La porte principale est reliée à la jambe du train d'atterrissage par une biellette permettant sa manœuvre. Les attaches mâles de la trappe principale sont reliées et articulées (liaison pivot) au fuselage (attaches femelles) au travers de deux assemblages vissés (avant et arrière). Chaque assemblage est protégé par un carénage. Les portes sont reliées entre elles et au fuselage par des charnières (voir Figure 7).

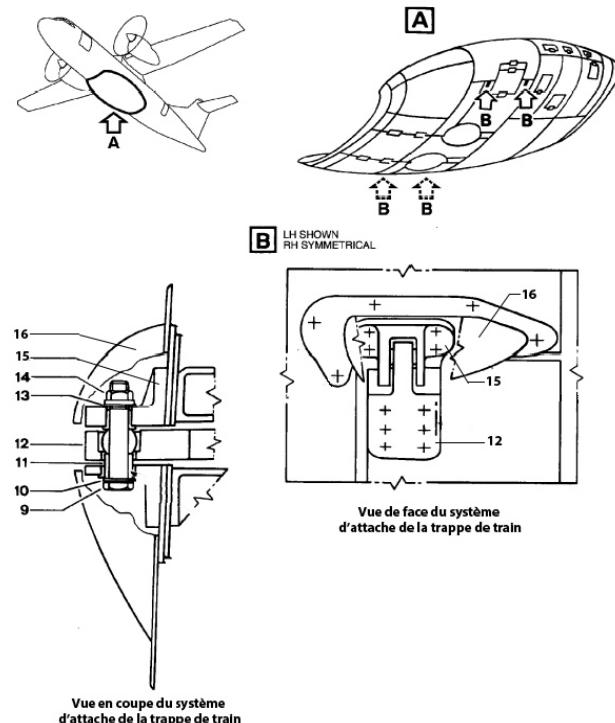
Figure 8 : Système d'attache de la trappe

Les assemblages des attaches avant et arrière sont constitués de la même manière, à savoir pour chacun d'entre eux (voir [Figure 8](#)) :

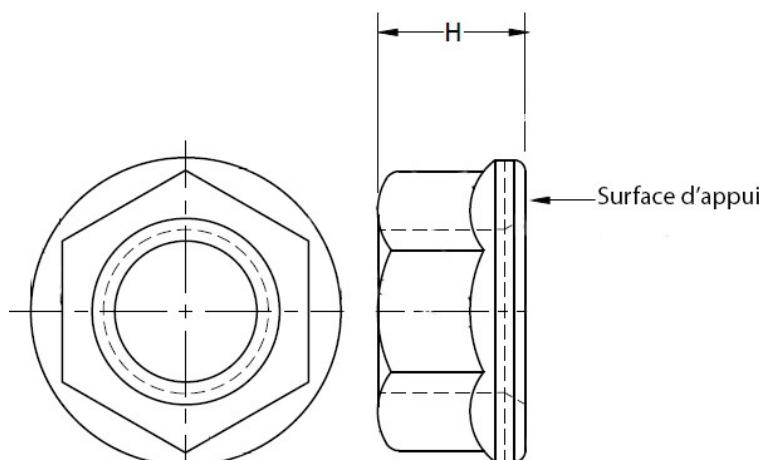
Figure 23 : Définition de la surface d'appui et de la hauteur H d'un écrou

Afin d'essayer de déterminer le P/N des écrous magnétiques récupérés, la surface d'appui a été observée et la hauteur H mesurée (voir Figure 23). Les 9 écrous ont une surface d'appui circulaire et une hauteur réduite⁽²⁴⁾ (comme le P/N IPC).

⁽²⁴⁾ On parle de « hauteur réduite » par comparaison à des écrous à hauteur standard. Dans cette configuration, il s'agit d'une hauteur réduite quand $H < 6.76$ mm pour les écrous arrière et $H < 7.16$ mm pour les écrous avant.
