RAPPORT D'ENQUÊTE

Accident de l'hélicoptère Agusta Bell AB206 immatriculé F-HGJL

survenu le 2 mai 2018

à environ 35 NM dans le sud-ouest de Cayenne
(Guyane)

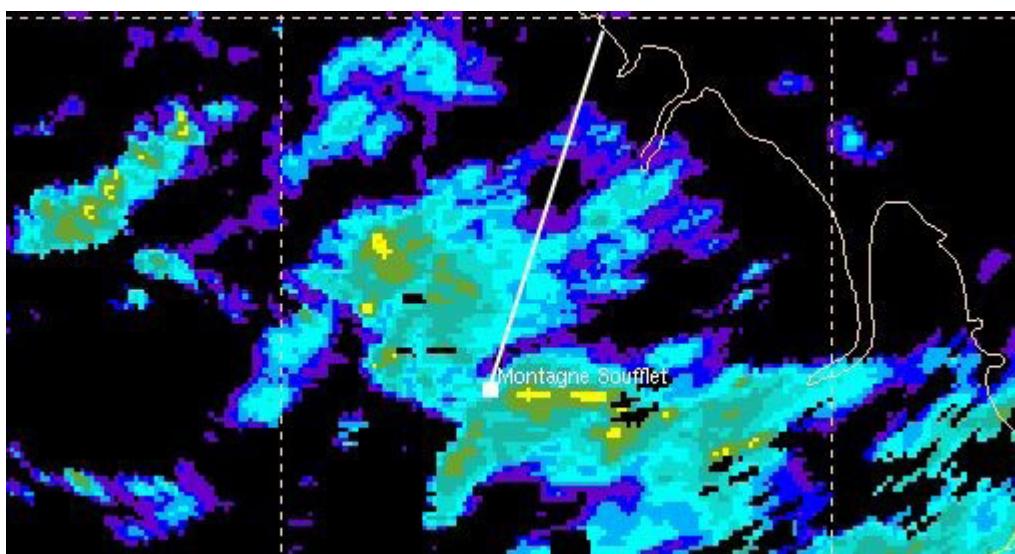
Figure 4 : Radar météorologique de Kourou le 02/05/2018 à 13 h

Le front se visualise par une bande de précipitations. Un front stratiforme est généralement constitué de couleur bleue et verte. Dans un front pluvio-instable, les averses sont représentées par de petites tâches d'intensité supérieure (vert foncé, jaune, orange ou rouge).

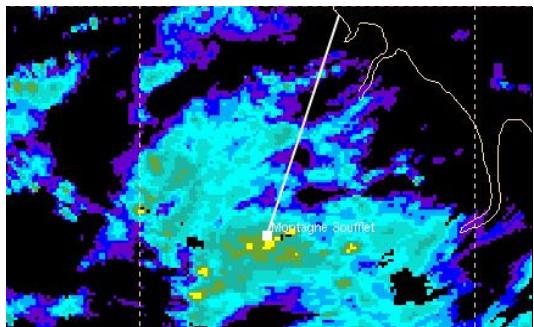
Figure 5 : Radar météorologique de Kourou le 02/05/2018 à 13 h 30 (heure du décollage)

À partir de 13 h, les images du radar météorologique de Kourou montrent une masse nuageuse moins active mais plus étendue qui persiste au-delà de 14 h 30 sur cette région. Bien qu'aucun écho de foudre n'ait été enregistré entre midi et 16 h, l'alignement de ces nuages a pu créer un renforcement temporaire du vent (ligne de grains) et de fortes précipitations pendant la période de 12 h 30 à 14 h. La hauteur de la base des nuages, estimée entre 1 000 et 1 200 ft dans le créneau horaire midi / 13 h, s'est probablement abaissée après les fortes précipitations, pouvant recouvrir les sommets de la région de la montagne Soufflet dont le sommet culmine à 243 m (environ 800 ft d'altitude).

La zone de l'accident est la zone où régnait le plus fort de la perturbation entre 13 h 30 et 14 h.
