Accident du ROTORWAY - EXEC (162 HDF/A600) immatriculé F-WSPM

survenu le 5 novembre 2018
à Saint-Pierre (975)

Perte de contrôle pendant le décollage, collision avec le sol

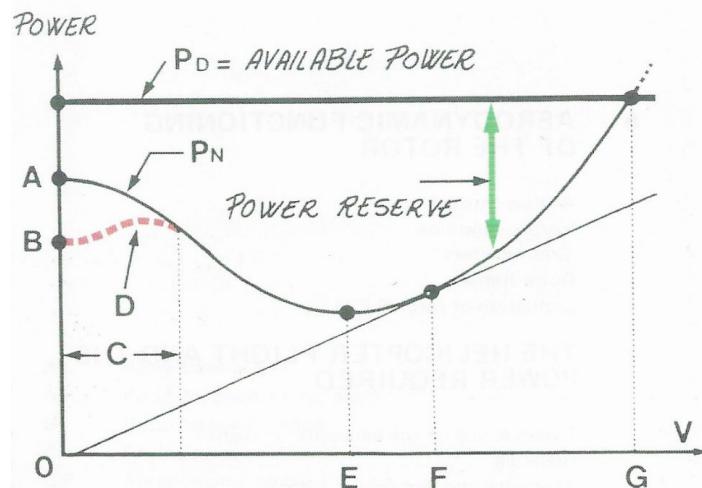
Figure 4 : Diagramme simplifié de la puissance en fonction de la vitesse

- Le décollage oblique est utilisé pour survoler des obstacles situés dans la trouée d'envol. L'hélicoptère n'étant plus dans l'effet sol et ayant une vitesse de translation faible, une réserve de puissance suffisante est nécessaire afin de maintenir une hauteur de sécurité constante lors du décollage. Ce type de décollage implique une bonne connaissance et expérience des performances de l'hélicoptère piloté.

Le jour de l'accident, le décollage effectué par le pilote s'apparentait à un décollage oblique. Il aurait également pu exécuter un décollage classique, limité par aucun obstacle.
