Accident de l'avion PIPER - PA32 immatriculé F-OJSN

survenu le 28 novembre 2018
dans la baie des Saintes (Guadeloupe)

Vibrations en vol, déroutement, panne moteur en finale, amerrissage

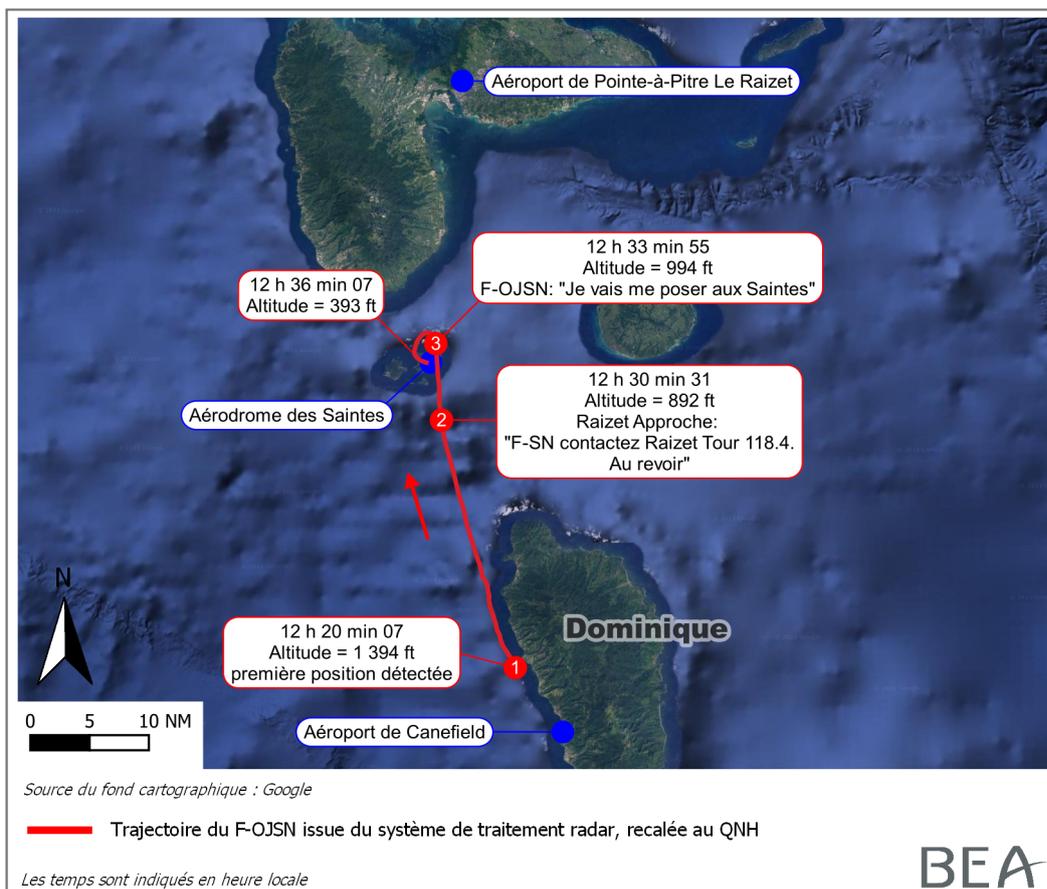
Figure 1 : Trajectographie du vol

À 12 h 30, alors que l'avion approche de l'archipel des Saintes à une altitude d'environ 900 ft, le pilote est transféré par le contrôleur du Raizet Approche au contrôleur du Raizet Tour qui lui demande de se reporter avant l'intégration dans le circuit de piste de Pointe-à-Pitre (voir [Figure 1](#), point ②).

À 12 h 33, venant de dépasser l'archipel des Saintes à une altitude d'environ 1 000 ft, le pilote ressent des vibrations légères dans la structure de l'avion. Il décide de se dérouter sur l'aérodrome des Saintes et l'annonce à la tour de contrôle de Pointe-à-Pitre en indiquant qu'il souhaite réaliser une « *vérification de portière* » (voir [Figure 1](#), point ③). Le contrôleur accuse réception et lui demande de passer sur la fréquence d'auto-information.

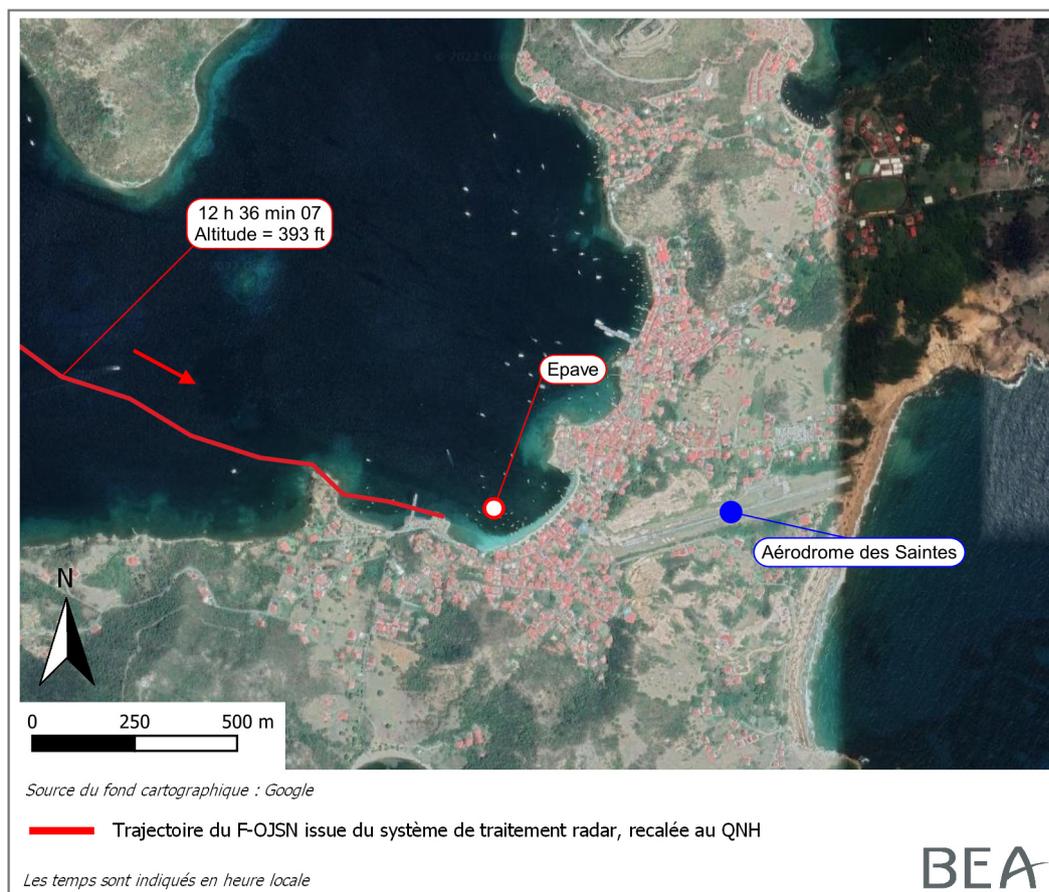
Figure 2 : Détail de la fin de la trajectoire

À 12 h 36, lors de la finale au-dessus de la baie des Saintes, le pilote perçoit un bruit provenant du moteur et voit de la fumée dans le cockpit. Les vibrations continuent de s'intensifier, rendant l'avion difficile à contrôler, puis le pilote entend un bruit fort lui faisant penser à « *une explosion* ». Il décide d'amerrir dans la baie et vire à gauche (voir [Figure 2](#)).

Il réalise une approche de précaution sans volets en évitant les bateaux. Le moteur s'arrête puis l'avion entre en contact avec la surface de l'eau par l'arrière du fuselage, glisse sur la mer avant de s'immobiliser. Les occupants évacuent l'avion par les ailes et sont récupérés par des embarcations environ une minute plus tard. L'avion coule dans les minutes qui suivent.

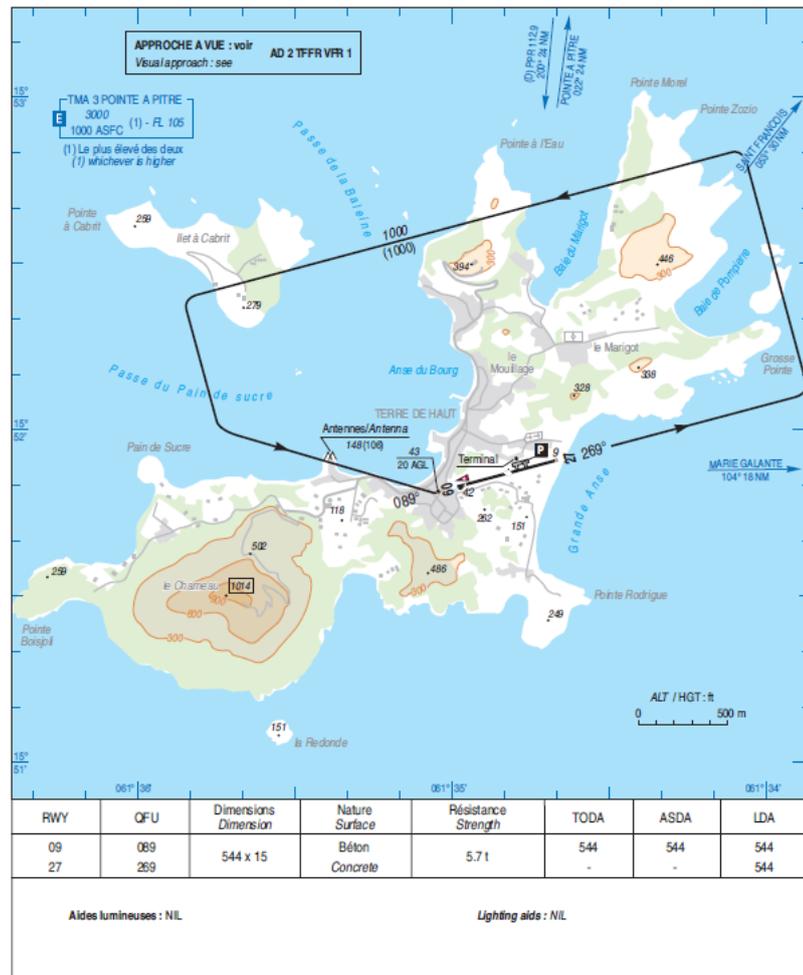
Figure 3 : Extrait de la carte VAC de l'aérodrome des Saintes en vigueur le jour de l'accident (version 7 janvier 2016)

- L'aérodrome est réservé aux pilotes ayant une bonne connaissance des conditions de son utilisation ainsi qu'une expérience et une formation spécifique avec un instructeur.
- Du fait de la présence d'obstacles et de reliefs aux alentours de l'axe, la finale 09 est décalée et passe au-dessus de la baie.
- La courte finale 09 impose le survol du village de Terre-de-haut et d'habitations à basse hauteur.
